Untersuchungsbericht

Art des Ereignisses:	Unfall
Datum:	2. März 2013
Ort:	Flugplatz Aschaffenburg
Luftfahrzeug:	Motorsegler
Hersteller / Muster:	Scheibe / SF 25 C
Personenschaden:	eine Person tödlich verletzt eine Person schwer verletzt
Sachschaden:	Luftfahrzeug zerstört
Drittschaden:	keiner
Informationsquelle:	Untersuchung durch Mitarbeiter der BFU
Aktenzeichen:	BFU 3X005-13

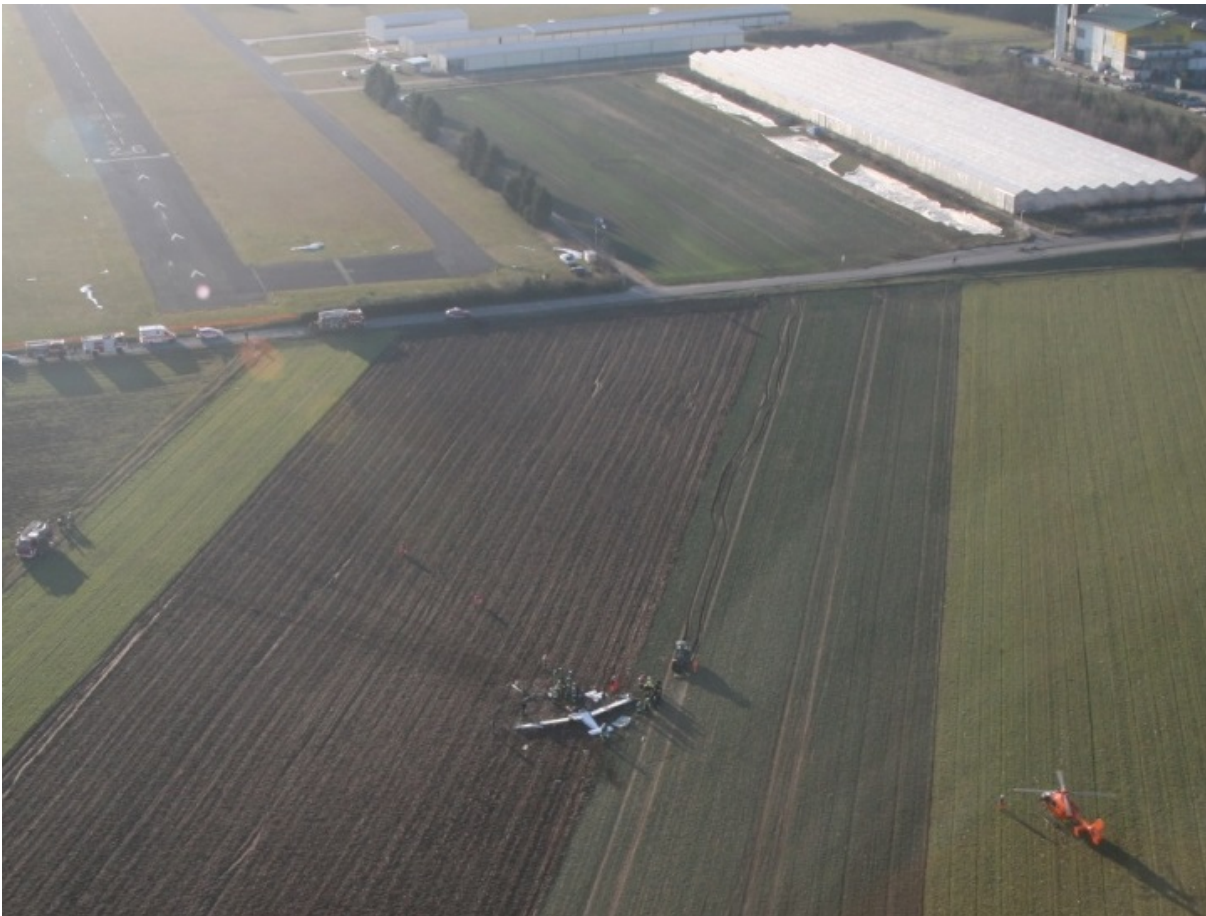
Unfallstelle

Pilot über Funk bei Aschaffenburg Info mit der Positionsmeldung „Flugplatz Obernau“. Drei Minuten später meldete er „langes Endteil 26“. Danach erfolgte um 15:06:39 Uhr die Meldung „kurzes Endteil, starte durch“. Von Zeugen wurde beobachtet, dass der tief anfliegende Motorsegler aus einer Flughöhe von unter 100 m nach vorn abkippte und mit großer Längsneigung auf einem Ackergelände aufprallte. Das Luftfahrzeug wurde zerstört und die beiden Insassen erlitten schwere Verletzungen. Der Pilot erlag später seinen Verletzungen.

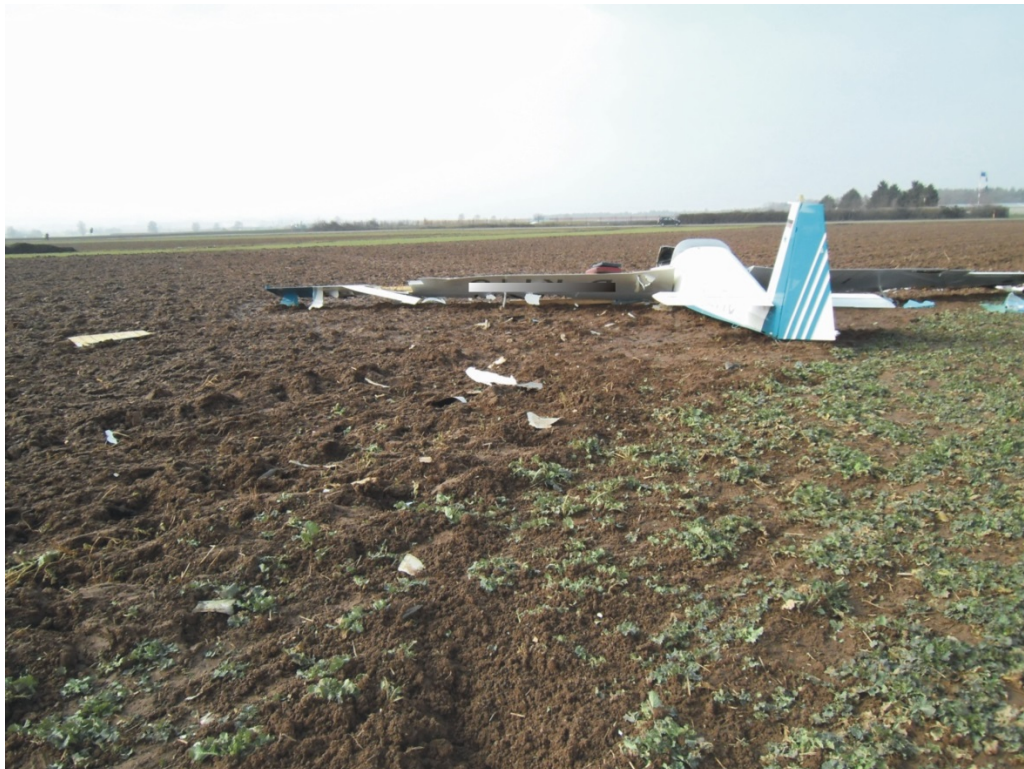
Die Unfallstelle befand sich ca. 150 m vom östlichen Ende der Asphaltpiste entfernt auf einem Ackergelände. Es war beobachtet worden, wie das Luftfahrzeug aus einem steilen Bahnneigungsflug mit großer Längsneigung auf den Boden stürzte. Rumpfbug und Kabinenbereich des Luftfahrzeuges waren zerstört und die Tragflächen waren zum Teil zerbrochen sowie die Beplankung stark beschädigt. Die Längsachse des Wracks wies in Richtung 250°.

Der Rumpf des Motorseglers hinter dem Tragflächenverbund und das Leitwerk waren leicht beschädigt. Beide Propellerblätter wurden im Bereich der Propellernabe abgetrennt.

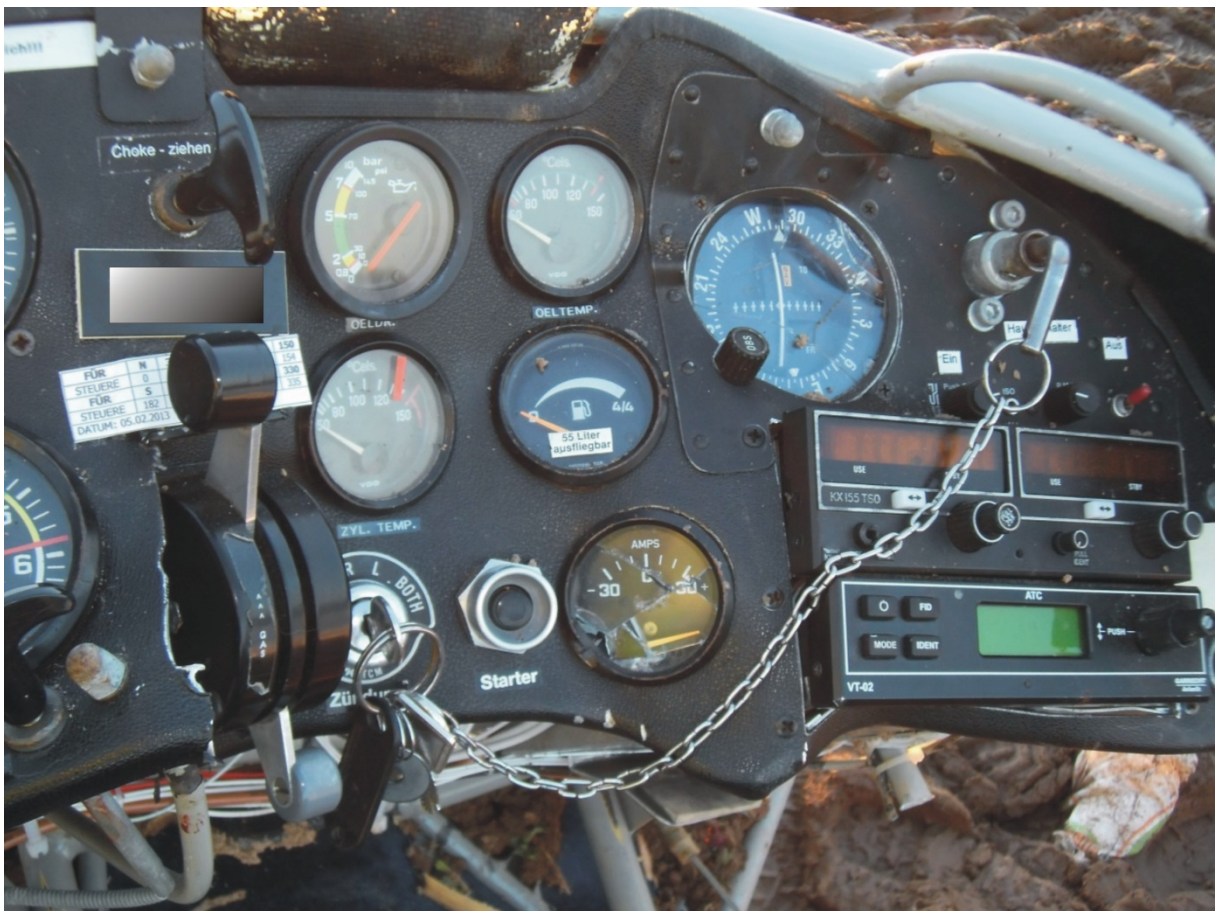
Instrumentenbrett

Die Höhenrudertrimmung wurde leicht kopflastig eingestellt vorgefunden. Im Luftfahrzeug wurde Kraftstoff in der Tankanlage festgestellt und der Benzinhahn war geöffnet. Der Hauptschalter befand sich in der Position „Ein“ und der Zündschalter in der Position „R“. Der Gashebel stand auf Vollgas und die Regelung über den Bowdenzug zum Vergaser war funktionsfähig.

Beide Steuerknüppel waren abgebrochen. Bis auf zwei Kerzen im vorderen rechten Zylinder, die stark verrußt waren, zeigten die Zündkerzen ein unauffälliges Verbrennungsbild. Am Höhenmesser war der eingestellte QNH-Wert 1 021,5 hPa und eine angezeigte Flughöhe von 350 ft abzulesen.

Aufgrund der Feststellung, dass der Motorsegler kopflastig getrimmt wurde und der Pilot beim Einleiten des Durchstartmanövers umgreifen musste, kann nicht ausgeschlossen werden, dass die Zunahme der Längsneigung vom Piloten zu spät bemerkt wurde bzw. eine Fehlbedienung der Steuerung diese begünstigte.
