Untersuchungsbericht

Art des Ereignisses:	Unfall
Datum:	8. März 2013
Ort:	nahe Leidringen
Luftfahrzeug:	Tragschrauber
Hersteller / Muster:	Trixy-Aviation GmbH/G 4-2 RT
Personenschaden:	Pilot tödlich verletzt
Sachschaden:	Luftsportgerät zerstört
Drittschaden:	Flurschaden
Informationsquelle:	Untersuchung durch Beauftragte der BFU
Aktenzeichen:	BFU 3X007-13

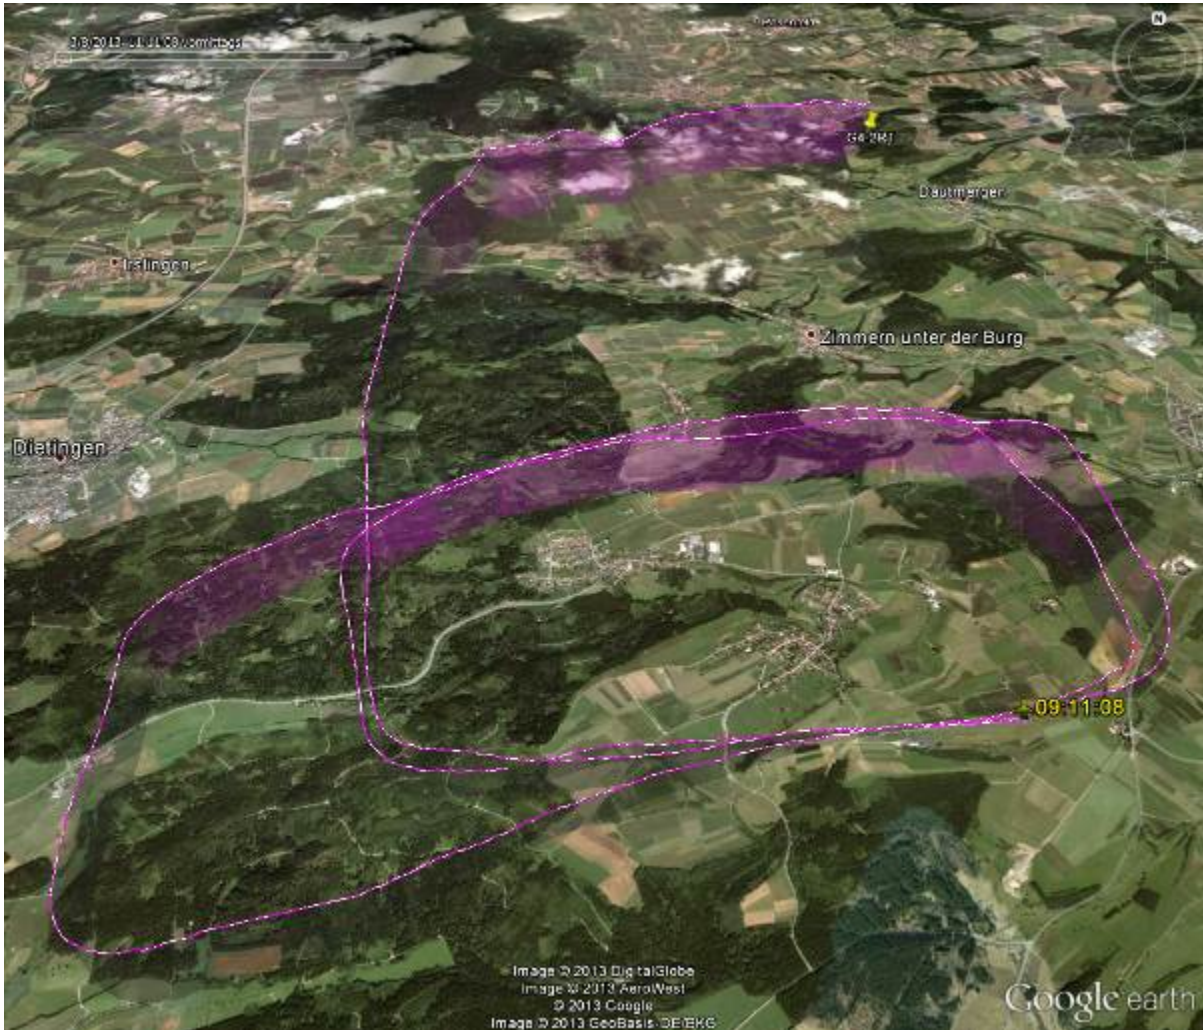
An Bord des Tragschraubers aufgezeichneter Flugweg

Die Flugwegaufzeichnung zeigte zwei geflogene Platzrunden nach dem Start vor dem Verlassen des Flugplatzbereichs nach Norden.

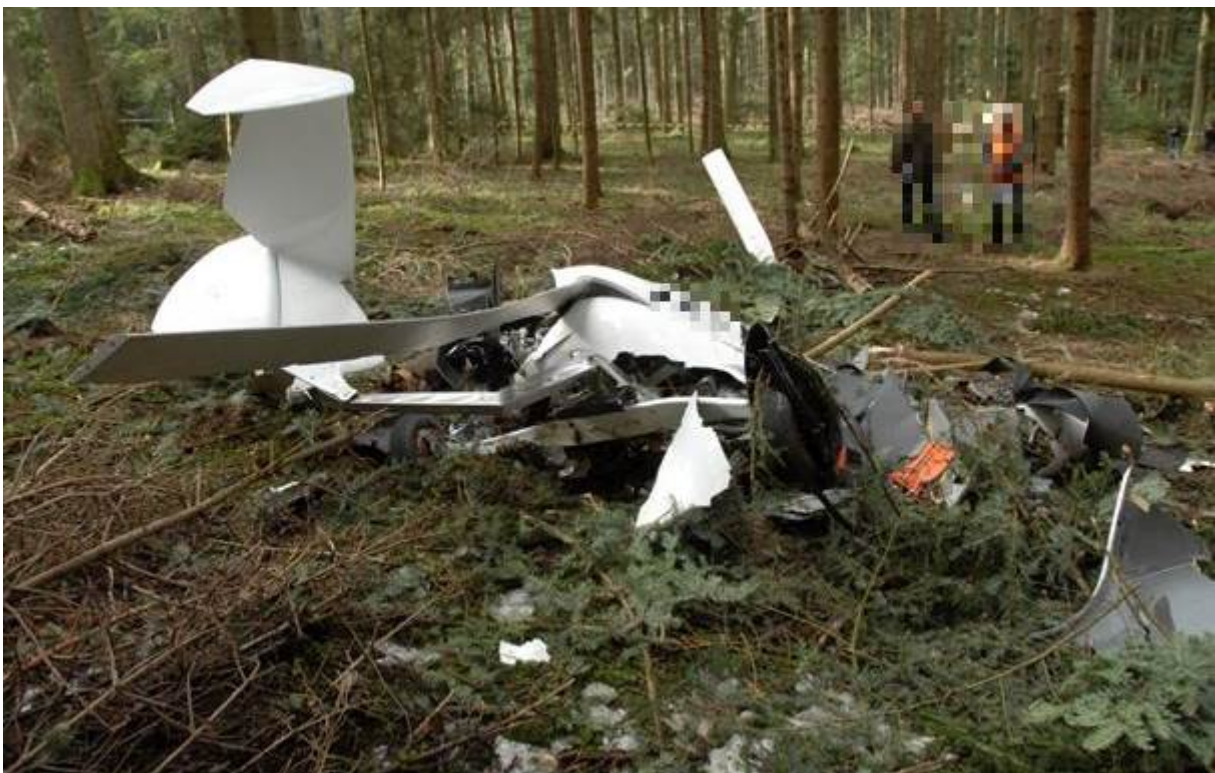
Der Tragschrauber wurde nach Alarmierung von einer Rettungshubschrauber-Besatzung zerstört im Wald lokalisiert. Der Pilot wurde bei dem Unfall tödlich verletzt.

Tragschrauberwrack im Wald

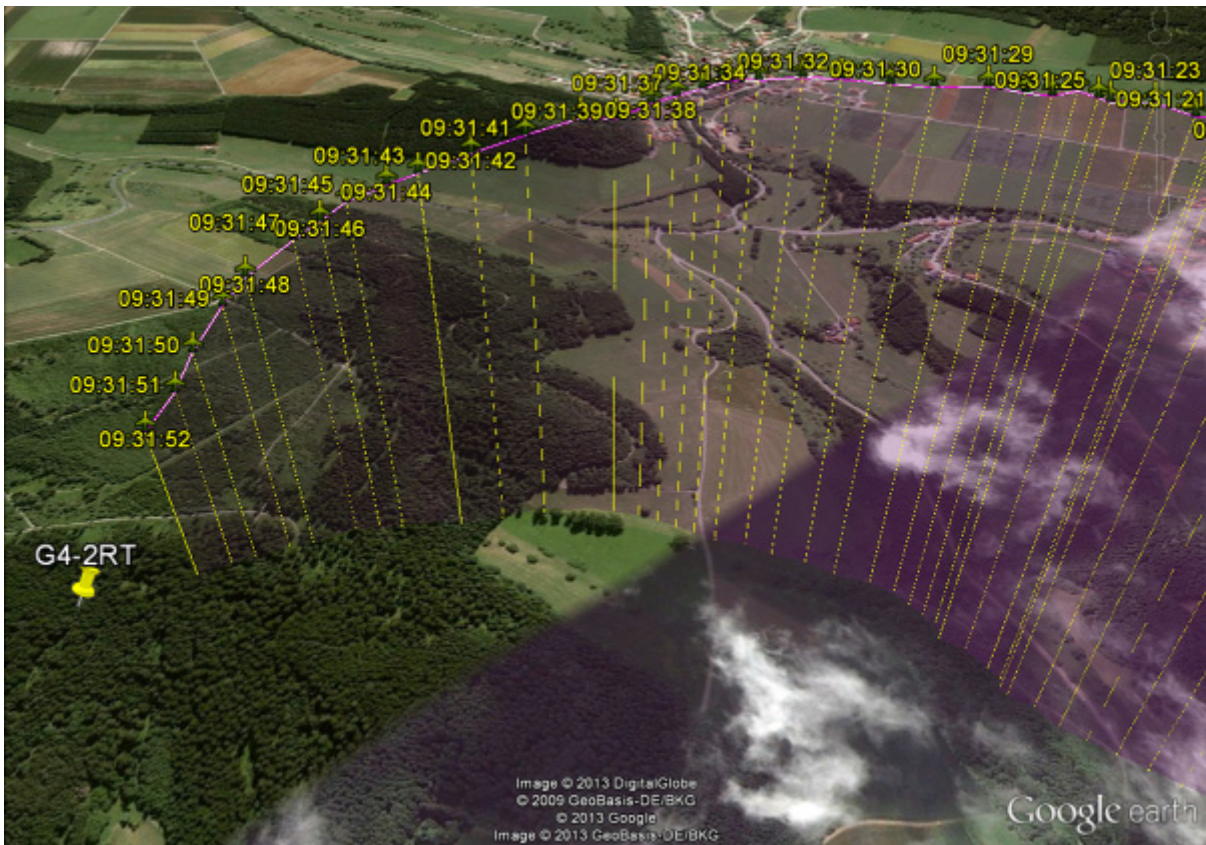
Flugwegaufzeichnung bis zum Unfall

Der Flug wurde in dem bordeigenen Hauptanzeigegerät mit GPS-Empfänger aufgezeichnet. Über die Messgenauigkeit und Qualität der aufgezeichneten Daten, insbesondere der Beschleunigungs- und Fluglagendaten, kann die BFU keine Angaben machen. Die vorliegenden Daten zeigten, dass der Pilot, nachdem er zwei Platzrunden geflogen hatte, den Platzbereich in Richtung Norden verließ. Die Daten zeigten einen sehr konstanten Flugverlauf mit gleichbleibender Geschwindigkeit, Fluglage und Triebwerksdrehzahl. Dann drehte der Pilot in Richtung Osten ab und flog mehre-

re Rechts-/Linkskurven mit Schräglagen um 30°, einmal bis zu 58°. Die Fluggeschwindigkeit und Flughöhe variierte dabei nur gering und die aufgezeichnete Triebwerksdrehzahl blieb nahezu konstant.

Im Anschluss zeigten die Daten bei nahezu gleichbleibender Flugrichtung starke Geschwindigkeitsschwankungen. Im Reiseflug wurde zweimal die Geschwindigkeit stark reduziert, wobei der Tragschrauber bei gleichbleibender Triebwerksleistung die Flughöhe zum Teil stark (mit ca. 10 m/s) verringerte. Dies entsprach einem so genannten Flugzustand „behind the power curve“. Dieser wird in der Regel durch Senken der Rumpfnase und Fahrtaufnahme beendet. Eine ähnliche Aufzeichnung zeigte auch der Flugverlauf am 24.11.2012. Da sowohl die aufgezeichnete GPS-Geschwindigkeit als auch die luftdruckbasierte Geschwindigkeit die Änderungen synchron erfassten, lag aus Sicht der BFU kein „Slippen“ vor, bei dem aufgrund der seitlichen Anströmung des Staurohrs die luftdruckbasierte Anzeige bis auch auf null fallen könnte, jedoch die gleichzeitig ermittelte GPS-basierte Vorwärtsgeschwindigkeit unabhängig von der verfälschten Anströmung ungleich null sein müsste.

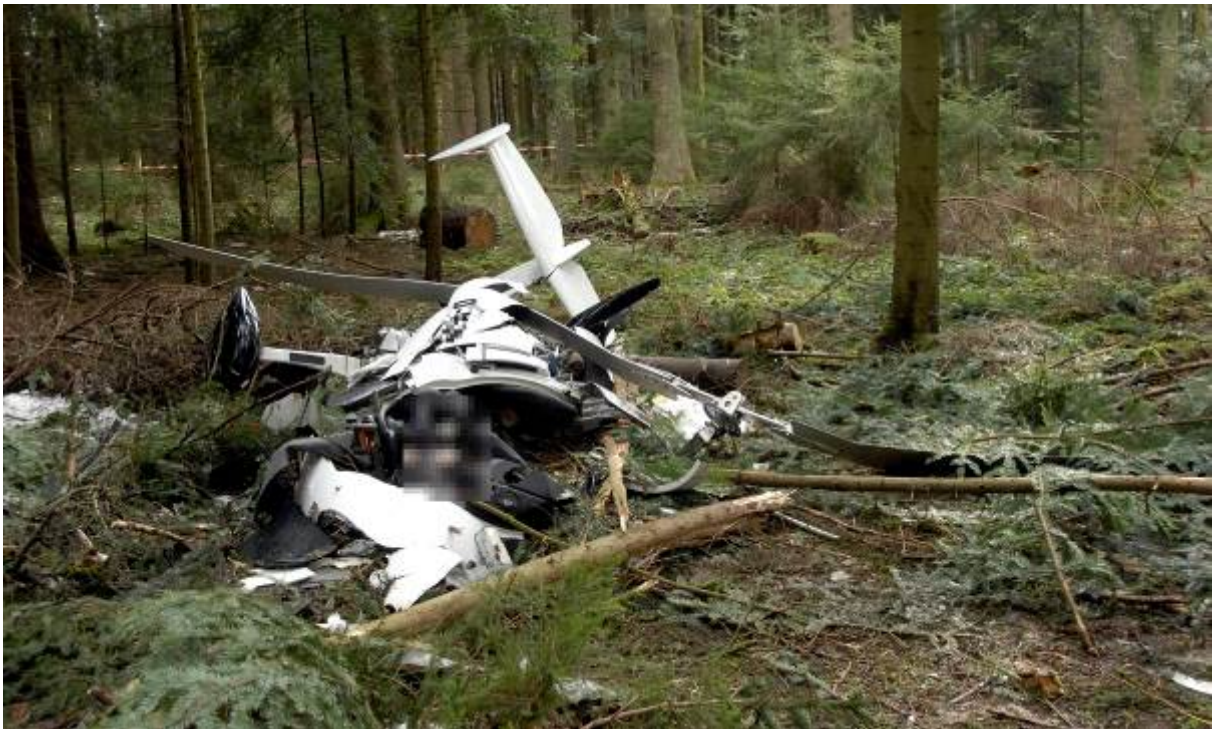
Übersicht Tragschrauberwrack mit Rotorverformung

Der Tragschrauber lag nach links geneigt auf dem Waldboden. Der Pilot war nach vorne vom Sitz gerutscht und lag auf dem Rücken im Cockpit mit den Armen zwischen den Becken- und Schultergurten. Das zentrale Gurtschloss war geöffnet. Der Gurt auf dem hinteren Sitzplatz war geschlossen.

Der Rotor lag über dem Wrack. Er war auf der einen Seite U-förmig nach oben verbogen, auf der anderen Seite hatte er sich wellig über das Wrack gelegt. An der Nasenleiste der Rotorblätter fanden sich keine Einschlagmarken. Auch waren im Bereich der Unfallstelle keine Schlagmarken an Bäumen. Auf der Unterseite bzw. im Nasenleistenbereich wiesen beide Rotorblätter zirka auf halber Blattlänge Lackausbesserungen auf. Der Rotorkopf war mit dem Rotormast verbunden, das Kopflager war freigängig. Es zeigte keine Temperaturverfärbungen. Die Bremse am Rotorkopf war in Rotationsrichtung des Rotors verbogen. Die Steuerstangenanlenkungen am Rotorkopf waren abgebrochen. Die in Flugrichtung gesehen rechte obere, zum Rotorkopf gehende Steuerstange steckte ca. 10 m vom Wrack entfernt senkrecht im Boden. Diese Steuerstange war an den Stellgewinden der Kugelköpfe abgebrochen. Das Aluminiumrohr selbst war nicht verbogen. Alle weiteren Steuerstangen waren verformt und teilweise gebrochen.

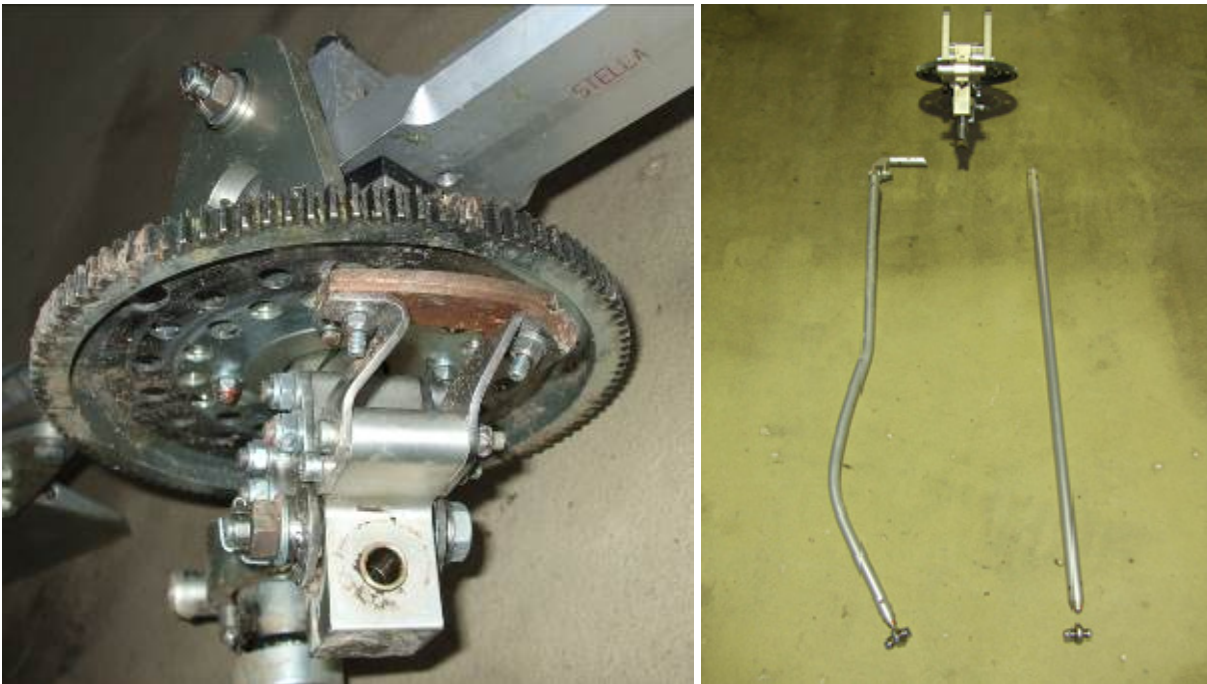
Verformte Rotorbremse und abgebrochene Anlenkungen und Steuerstangen

Das Seitenruder war noch mit den Steuerpedalen verbunden. Der Rotormast und das Rumpfgerüst waren mehrfach geknickt und verbogen. Zwei der drei Propellerblätter waren unbeschädigt, das dritte abgeknickt. Die beiden Kraftstoffbehälter waren gefüllt. Vor Ort wurden durch die Feuerwehr ca. 37 Liter Kraftstoff aufgefangen. In Flugrichtung gesehen war der linke Vergaser mit Kraftstoff gefüllt, der rechte Vergaser war trocken. Alle Steckerverbindungen und Kabel zur TCU waren intakt. Die Batterie wies eine Spannung von 13,47 Volt auf.

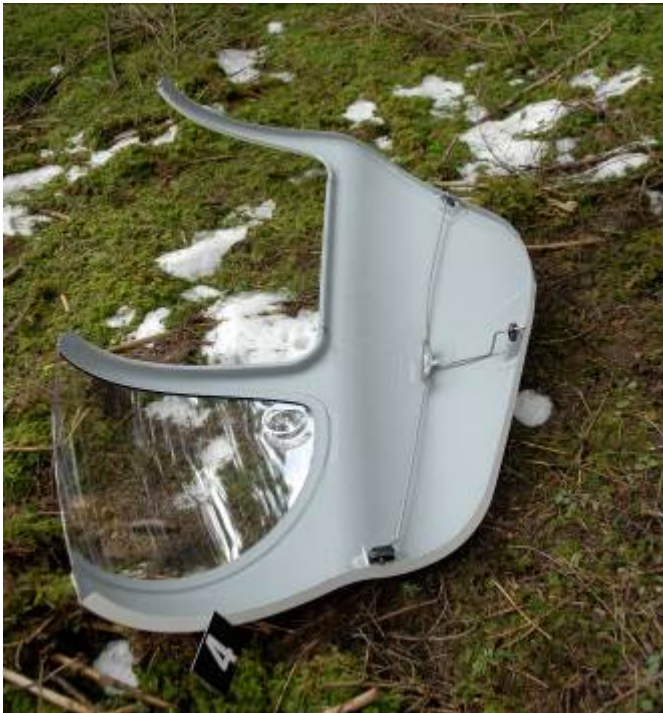
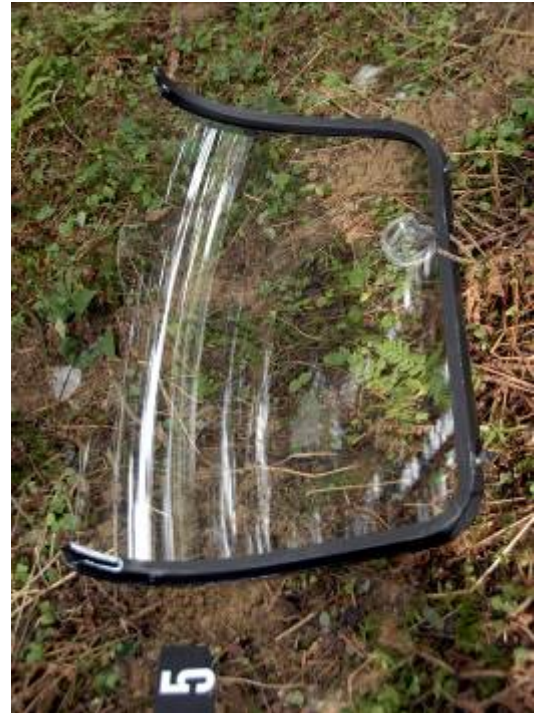
Ca. 75 m südwestlich der Unfallstelle wurden ein großes Stück der Kabinenverglasung und ca. 200 m entfernt der halbe Kabinenhaubenrahmen gefunden. An der Verglasung befanden sich noch die aus dem Haubenrahmen herausgebrochenen Befestigungsmuttern.

Von der Unfallstelle 75 m bzw. 200 m entfernt gefundene Haubenstücke

Die linke Hälfte der Kabinenhaube lag zerstört mit den Haubenscharnieren an der Unfallstelle. Somit konnte ein Abreißen der Haube im Flug ausgeschlossen werden. Auch war ein Rotoreinschlag aufgrund der Rumpf-/Rotormastgeometrie und dem Bruchbild der Haube auszuschließen. Die Haube war mittig längs im konstruktiv höchstbelasteten Bereich gebrochen. Dies entsprach den im Laufe der Untersuchung bekannt gewordenen Schadensbildern anderer Ereignisse. Bei der Untersuchung der rechten, entfernt aufgefundenen Kabinenhaubenhälfte ergaben sich Anzeichen, dass mit großer Wahrscheinlichkeit die Haube im Flug nur mit der vorderen Verriegelung gehalten wurde. Sowohl die rumpfseitigen Kratzspuren an der mittleren und hinteren Verriegelung als auch die Verbiegung der hinteren Verriegelungsstange und die Tatsache, dass nur der vordere rumpfseitige Verriegelungsklotz herausgerissen an der abgerissenen Haubenhälfte aufgefunden wurde, während die beiden anderen sich unbeschädigt am rumpfseitigen Haubenrahmen befanden, belegen dies. Der geöffnete Gurt des Piloten an der Unfallstelle und die fehlenden Prellmarken am Körper des Piloten durch einen geschlossenen Gurt beim Aufprall könnten darauf hinweisen,

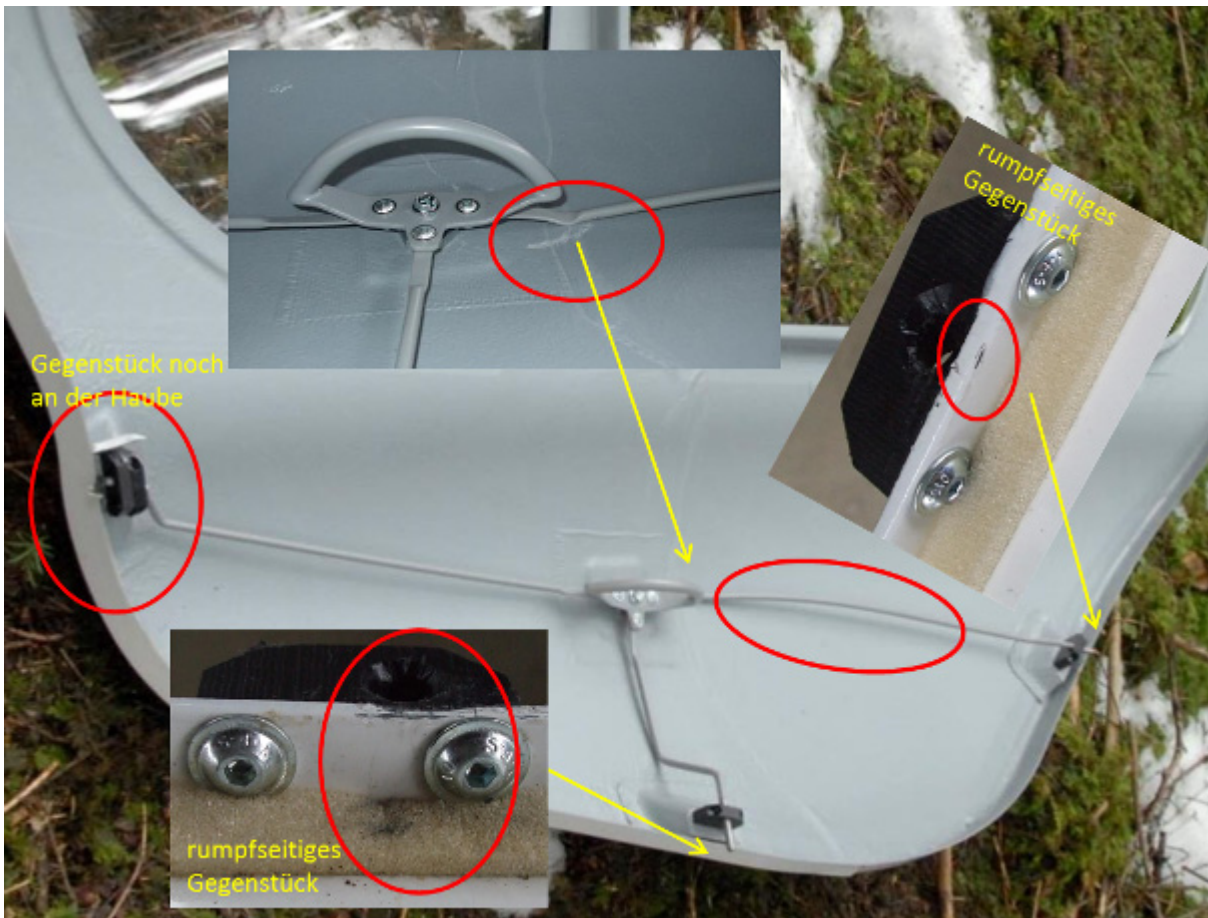
Der Kabinehaubenrahmen mit der Verriegelungsmechanik und den rumpfseitigen Gegenstücken zur Verriegelung wurde untersucht. Hierbei wurde festgestellt, dass der vordere Verriegelungsklotz mitsamt der Rumpfwand aus dem Rumpf gerissen worden war. Das herausgerissene Stück befand sich an der Fundstelle des Kabinehaubenrahmens im verriegelten Zustand an der vorderen Verriegelungsstange. Die mittlere und die nach hinten gerichtete Verriegelungsstangen hatten am rumpfseitigen Kabinehaubenrahmen Abdrücke bzw. Kratzer außerhalb der korrekt verriegelten Position hinterlassen. Zusätzlich war die nach hinten gerichtete Verriegelungsstange verbogen und damit im Eingriff zum Verriegelungsklotz verkürzt.

Zusammenfassung der Befunde zur Haubenverriegelung

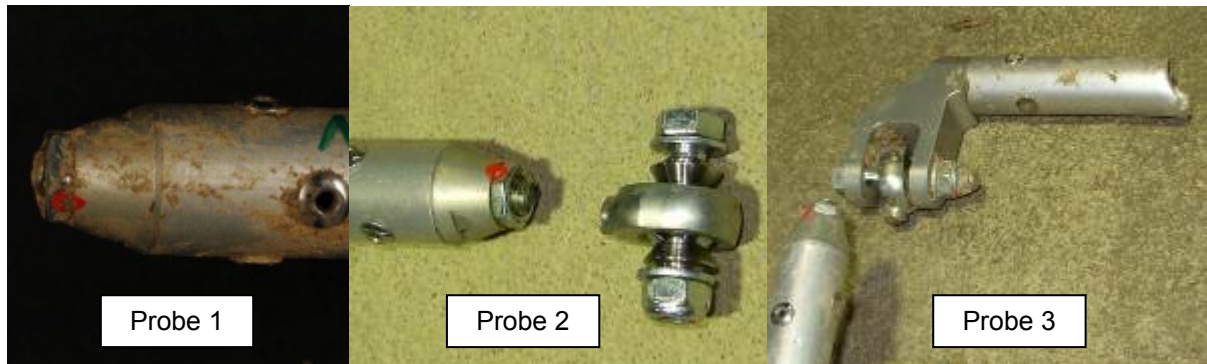
An der Gewindestange gebrochene Kugelköpfe (Proben 1-3)

Hierbei wurde festgestellt, dass es sich bei zwei Kugelköpfen (Probe 1 und 3) eindeutig um Gewaltbrüche mit duktilen und spröden Bruchanteilen handelte. Bei dem dritten Bruch (Probe 2) wurden neben duktilen Bruchanteilen weniger Sprödbbruchanteile und Anzeichen eines Schwingbruchs in Form von Schwingstreifen festgestellt. Hier sei laut Untersuchungsbericht von einer Vorschädigung auszugehen. Weiterhin wurde festgestellt, dass die Kugelköpfe sich jeweils im Grundgefüge, d. h. in Korngröße und Gefügeausbildung sowie Härte, unterschieden, obwohl es sich laut Datenblatt und Kennzeichnung um dieselben Kugelköpfe handelte.

Der Hersteller der Kugelköpfe wurde von der BFU über die Untersuchungsergebnisse informiert. Er sah keine Anzeichen für eine mangelhafte Produktausführungsqualität. Laut der Stellungnahme des Herstellers erfolge die Entwicklung und Herstellung der Kugelköpfe nach den Qualitätsrichtlinien der ISO/TS 16949:2009. Die festgestellten Unterschiede in der Zusammensetzung und Ausprägung des Gefüges seien als für den Herstellungszustand üblich zu bewerten und bei einem anderen Messverfahren (HV10 anstelle HV1) nicht so ausgeprägt. Der Hersteller bewertete alle drei Brüche als duktile Gewaltbrüche. Aufgrund der Größe der Gewaltbruchfläche bei Probe 2 sei auch dieser Bruch mit großer Wahrscheinlichkeit beim Absturz entstanden und nicht bereits zuvor als Restbruch eines Schwingbruches.

Im Rahmen der Untersuchung wurde versucht zu klären, ob ein Bruch einer Steuerstangenverbindung im Flug ursächlich für den plötzlichen Kontrollverlust sein könnte. Die Untersuchung der Steuerstangenverbindungen durch das Institut für Füge- und Schweißtechnik der Technischen Universität Braunschweig ergab bei zwei Kugelköpfen als Folge des Unfalls eindeutige Gewaltbrüche ohne Vorschädigung. Bei der verbleibenden Probe wurde ein Gewaltbruch mit Anzeichen einer Vorschädigung (Schwingbruch), die ggf. über einen längeren Zeitraum zu einem Bruch hätte führen können, festgestellt. Ein Bruch dieses Kugelkopfes im Fluge als Ursache für diesen Unfall konnte jedoch mit sehr großer Wahrscheinlichkeit ausgeschlossen werden.

Vergleiche mit anderen Unfällen ergaben, dass die Schadensbilder in Bezug auf gebrochene Stellgewinde an den Kugelköpfen der Steuerstangen sehr ähnlich aussahen. Wobei jedoch feststand, dass die Steuerstangen bzw. gebrochenen Gewindestangen bei diesen Ereignissen nicht unfallursächlich, sondern eine Folge der Unfälle waren.

- *Erfassung der im Flugbetrieb auftretenden tatsächlichen Belastungen inkl. der außergewöhnlichen Belastungen, z. B. Querbelastungen*
- *ggf. Simulation mit Methoden der Finiten Elemente*
- *ggf. experimentelle Ermittlung der Schwingfestigkeit des Steuerstabes einschließlich der Gelenkköpfe*
- *Risikoabschätzung mithilfe einer Konstruktions-FMEA (Failure Mode and Effects Analysis) für den gesamten Steuermechanismus*
- *Grundsätzlich: Durchführung geeigneter Verifizierungs- und Validierungsmaßnahmen*

Aufgrund des bei der Untersuchung festgestellten beginnenden Schwingbruches in einem Gewinde der gebrochenen Kugelköpfe der Steuerung plant der Hersteller in Absprache mit der musterzulassenden Stelle (DAeC) alle Kugelköpfe in bereits ausgelieferten Tragschraubern und künftig produzierten Tragschraubern gegen geschmiedete, schwingungstolerantere und belastbarere auszutauschen. Außerdem sollen durch Messungen und erneute Berechnungen die Betriebsschwingungen und die zugrunde zu legenden Lastannahmen zur Dimensionierung der Komponenten innerhalb des Steuerungssystems überprüft werden.
