Untersuchungsbericht

Art des Ereignisses:	Unfall
Datum:	13. April 2013
Ort:	Sonderlandeplatz Lager Hammelburg
Luftfahrzeuge:	1. Flugzeug 2. Segelflugzeug
Hersteller / Muster:	1. Piper / PA 18-135 2. Alexander Schleicher GmbH & Co. / Ka 6
Personenschaden:	1. eine Person schwer verletzt 2. keiner
Sachschaden:	1. Schleppflugzeug schwer beschädigt 2. keiner
Drittsschaden:	keiner
Informationsquelle:	Untersuchung durch Beauftragte
Aktenzeichen:	BFU 3X017-13

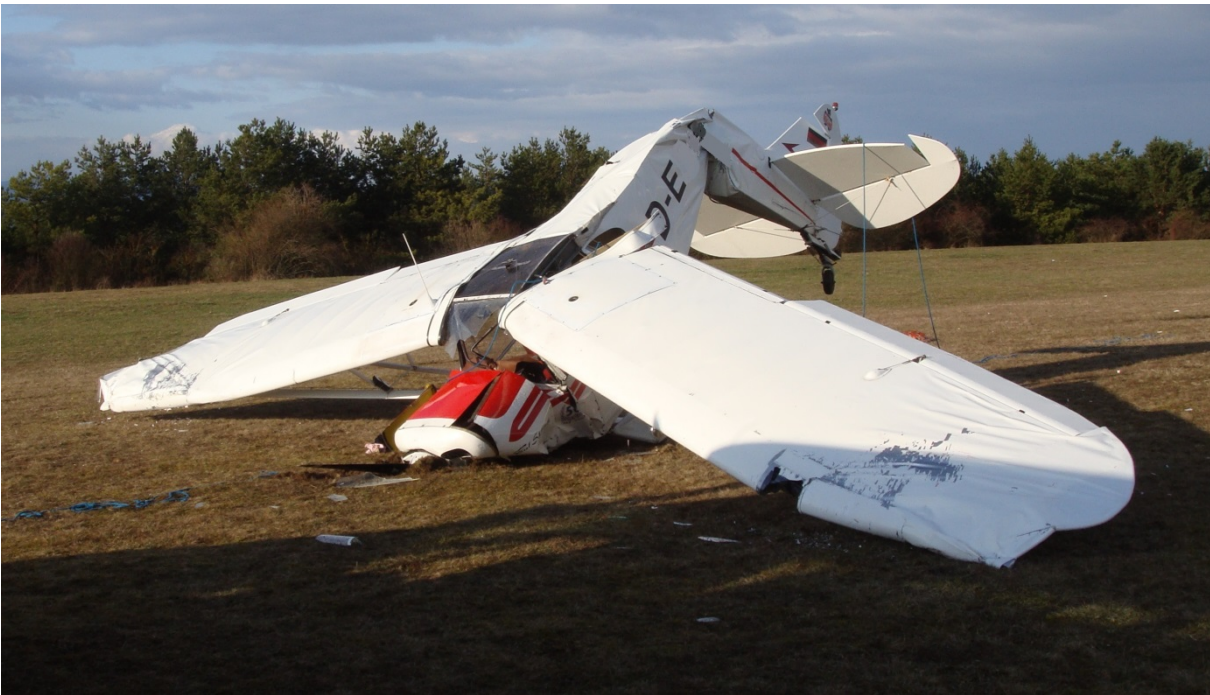
Die Unfallstelle des Schleppflugzeuges befand sich ca. 15 m rechts der Piste 28 vor der Halbbahnmarkierung. Der Rumpf des Luftfahrzeuges lag mit einer Neigung von ca. 40° am Boden. Im hinteren Teil des Rumpfes waren das Rohrgerüst geknickt und die Holzstringer gebrochen. Im Cockpitbereich war die Frontscheibe zerstört. Das Instrumentenbrett sowie das Triebwerk waren aus den Aufhängungen gerissen.

Der Propeller war abgetrennt und lag unmittelbar vor dem Triebwerk. Die Zündkerzen des Triebwerks zeigten ein rehbraunes, trockenes Verbrennungsbild.

Beide Tragflächen waren aus den Aufhängungen gerissen und auf ca. 2 m im äußeren Nasenkantenbereich gestaucht. Die unteren Tragflächenstreben waren geknickt.

Beide Fahrwerke waren nach hinten geknickt. Die Schleppkupplung war oberhalb des Heckradträgers montiert und unbeschädigt.

Bei der Untersuchung der Schleppkupplung vor Ort wurden keine technischen Mängel festgestellt. Der Griff im Cockpit zur Betätigung der Kupplung war leichtgängig.

Das 41 m lange Kunststoff-Schleppseil hatte eine gelbe Sollbruchstelle mit 400 Dekanewton (daN), die gerissen war. Das Seil lag lose über dem Höhenleitwerk des Schleppflugzeuges und das Ringpaar des Schleppseiles am Schleppflugzeug war nicht eingekuppelt.

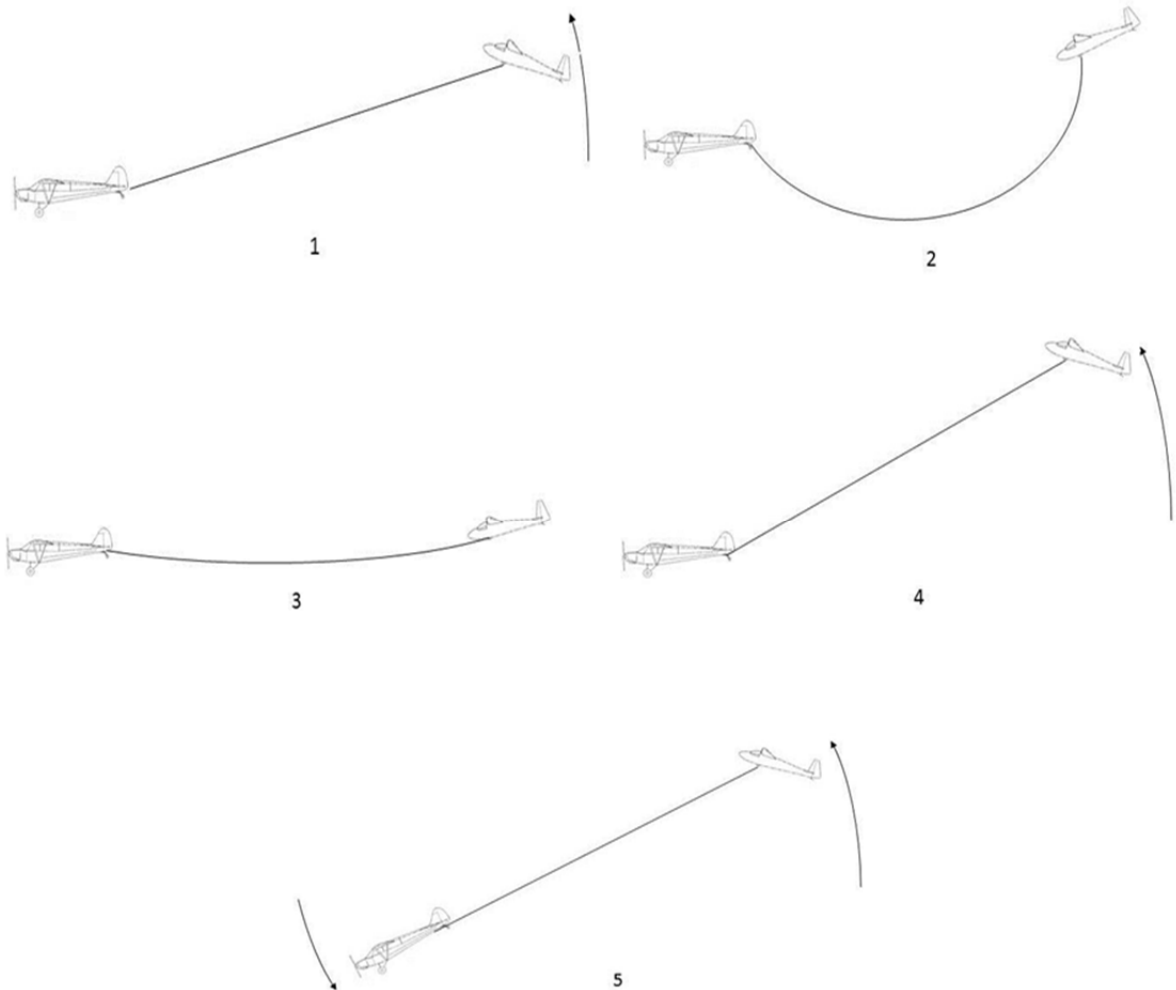
Schematische Darstellung des beschriebenen flugmechanischen Ablaufes.

Während des Anschleppens hebt meistens das Segelflugzeug aufgrund seiner besseren aerodynamischen Eigenschaften zuerst ab. Damit das Segelflugzeug das Schleppflugzeug nicht übersteigt, muß der Segelflugzeugführer feinfühlig nachdrücken. Erfolgt die Korrektur zu heftig, kommt es zu folgendem typischen Ablauf.

Das Segelflugzeug wird angedrückt. Im Bahnneigungsflug holt es Fahrt auf und läuft auf das Schleppflugzeug auf. Das Schleppseil hängt durch. In Bodennähe kommt es häufig zu hartem Wiederaufsetzen. Das Seil strafft sich und "katapultiert" das Segelflugzeug erneut in einen Steigflug. Dieser Vorgang kann sich mit wachsender Wirkung wiederholen. Übersteigt das Segelflugzeug das Schleppflugzeug, wird dessen Heck durch das Schleppseil hochgezogen. Dabei kann das Schleppflugzeug in einen steilen Bahnneigungsflug geraten, der wegen der geringen Höhe oft zum Aufprall führt. Zum anderen kann es durch die Verzögerung des Motorflugzeuges beim Straffen des Seiles aber auch zu kurzzeitiger Unterschreitung der Mindestfluggeschwindigkeit kommen. Die Strömung reißt ab, das Schleppflugzeug gerät in einen unkontrollierten Flugzustand und stürzt ab.

Die Tendenz zum Übersteigen des Schleppflugzeuges ist besonders ausgeprägt bei Segelflugzeugen, die mit einer Bodenkupplung geschleppt werden. Nicht nur in der Startphase, sondern auch während des gesamten Schlepps ist hier erhöhte Aufmerksamkeit gefordert und schnelle, gefühlvolle Steuerkorrekturen für die Einhaltung der richtigen Position hinter der Schleppmaschine erforderlich.

Als unmittelbar nach dem Abheben das Segelflugzeug das Schleppflugzeug überstieg und der Segelflugzeugführer daraufhin nachdrückte kam es zu einem Seildurchhang zwischen den Luftfahrzeugen. Nach dem erneuten Straffen des Schleppseiles wurde das Segelflugzeug stark beschleunigt und stieg ein weiteres Mal noch höher über das Schleppflugzeug. Es trat eine Beschleunigung des Segelflugzeuges auf einer Kreisbahn mit dem Radius der Seillänge von 41 m hinter dem Schleppflugzeug auf, die letztendlich zum Hochziehen des Hecks des Schleppflugzeuges und damit zu einer unkontrollierten Fluglage führte.

Der Einbauort der Bodenkupplung in der Ka 6 begünstigte die Tendenz zum Auftreten von Flugbahnschwingungen und damit zum Übersteigen des Schleppflugzeuges.

Erkennt der Segelflugzeugführer, daß er in Bodennähe durch die auftretenden Flugbahnschwingungen überfordert ist, rechtzeitig ausklinken und landen.

Ein rechtzeitiges Ausklinken des Schleppseiles durch den Segelflugzeugführer wäre die folgerichtige Entscheidung gewesen.
