Untersuchungsbericht

Art des Ereignisses:	Unfall
Datum:	21. Mai 2013
Ort:	Flugplatz Beilngries
Luftfahrzeug:	Segelflugzeug
Hersteller / Muster:	Glasflügel 303 Mosquito
Personenschaden:	Pilot tödlich verletzt
Sachschaden:	Luftfahrzeug zerstört
Drittschaden:	Flurschaden
Informationsquelle:	Untersuchung durch Beauftragte der BFU
Aktenzeichen:	BFU 3X040-13

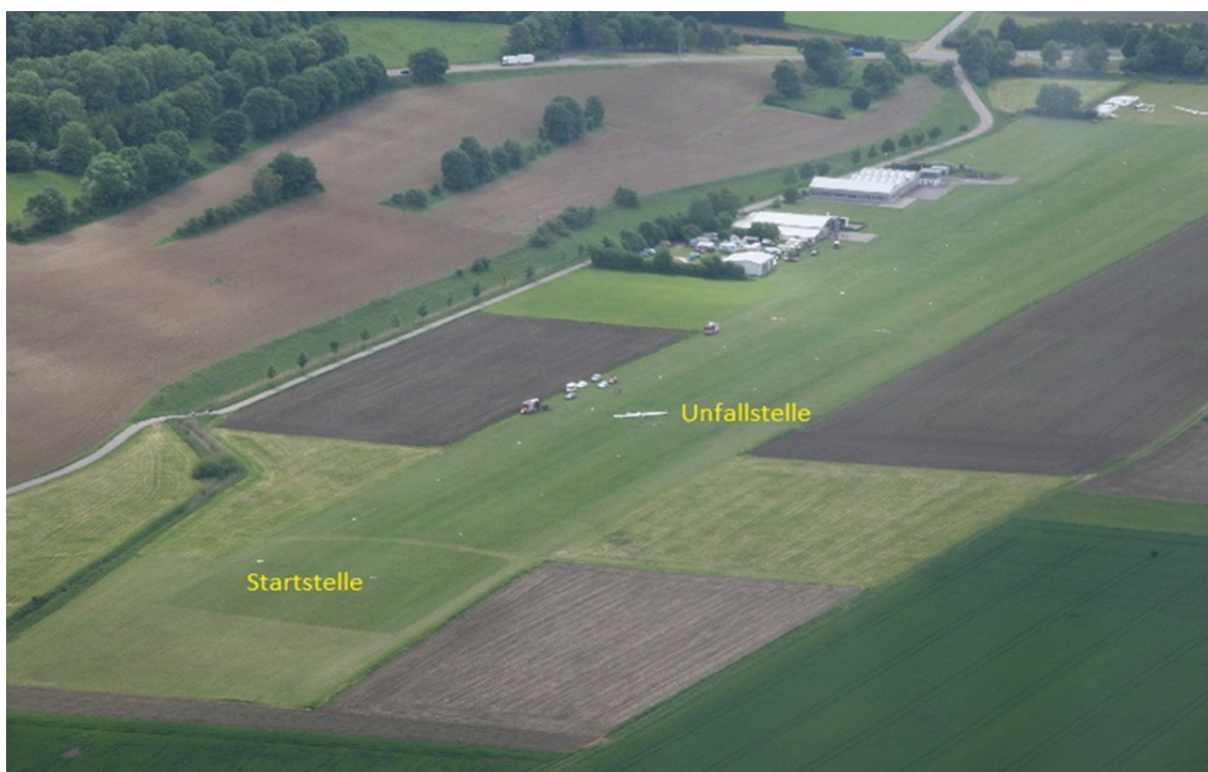
Die Unfallstelle lag etwa 250 m vom Startpunkt der Piste 28 entfernt. Das Luftfahrzeug wurde dort etwa in Bahnmitte vorgefunden.

Etwa 20 m davor befand sich die erste Bodenspur der linken Tragfläche.

Die zweite Bodenspur fand sich etwa sechs Meter nach der ersten und stammte von der Rumpfspitze. Diese war vom Rumpf abgetrennt und befand sich noch in der ca. 40 cm tiefen Vertiefung.

Etwa vier Meter von der zweiten Bodenmarke entfernt wurde der 5,50 m lange Abdruck der rechten Tragflächenvorderkante gefunden.

Die drei Bodenmarken zeigten etwa in Richtung 210°.

Etwa 20 m nach der ersten Bodenberührung war das Luftfahrzeug in seine Endlage gekommen. Die Tragflächen waren etwa in Kompassrichtung 150° ausgerichtet und standen nahezu senkrecht auf den Resten des Cockpits.

Unfallstelle Übersicht

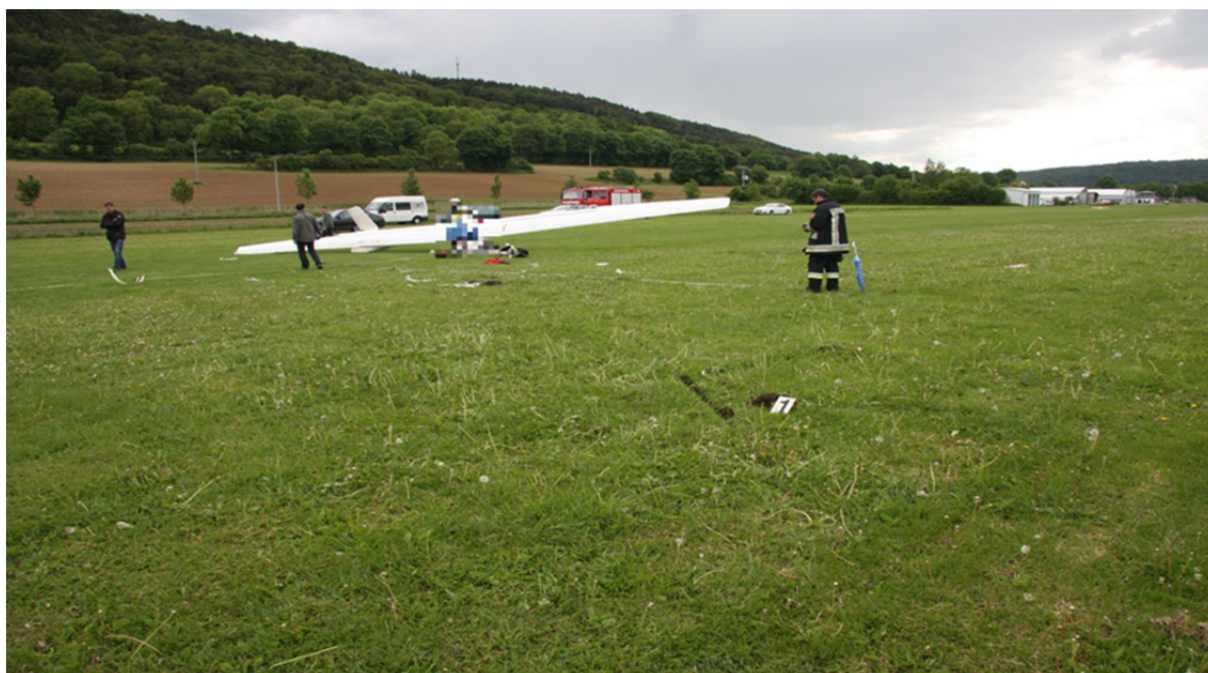
Das Cockpit war vor der Tragfläche abgetrennt und zerstört.

Der hinter der Flügelwurzel abgebrochene Leitwerksträger lag nahezu parallel hinter der rechten Tragfläche.

Das weitgehend intakte Leitwerk war noch mit dem Leitwerksträger verbunden.

Beide Tragflächen waren noch mit dem Rumpf verbunden. Die linke Tragfläche war weitgehend intakt. Die Torsionsnase der rechten Tragfläche war gestaucht und der Holm der Tragfläche war im Bereich des Querruders gebrochen. Ein etwa 80 cm langes Stück des Querruders war abgetrennt.

Unfallstelle
