Untersuchungsbericht

Art des Ereignisses:	Unfall
Datum:	8. Dezember 2013
Ort:	Verkehrslandeplatz Landshut
Luftfahrzeug:	Hubschrauber
Hersteller / Muster:	Robinson Helicopter Company / R44 Raven II
Personenschaden:	keiner
Sachschaden:	Luftfahrzeug schwer beschädigt
Drittschaden:	keiner
Informationsquelle:	Untersuchung durch Beauftragte der BFU
Aktenzeichen:	BFU 3X138-13

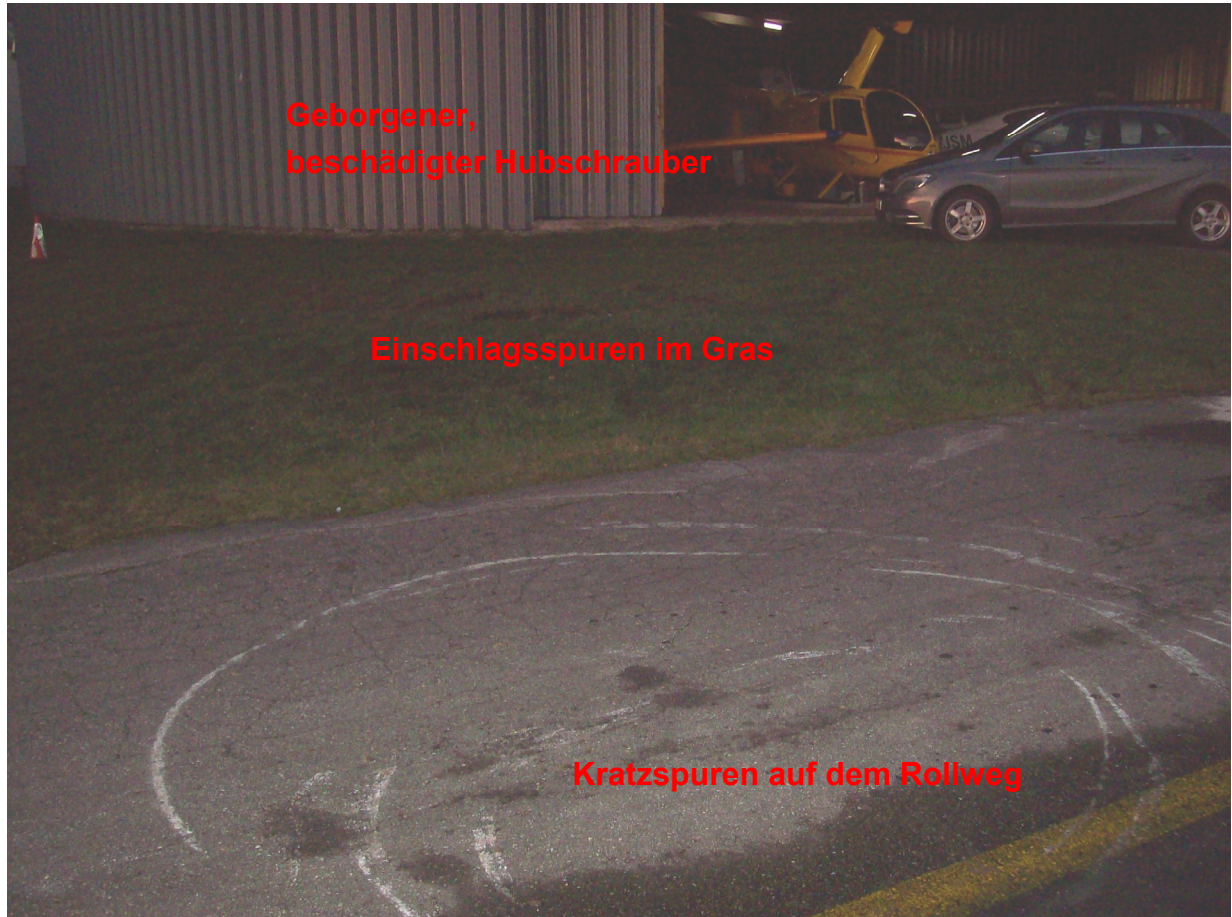
Übersicht Unfallspuren

Auf dem Rollweg befanden sich rundliche Kratzspuren. Nördlich des Rollweges waren Einschlagspuren des Hauptrotors im Gras. Beim Eintreffen des Beauftragten der BFU stand der Hubschrauber aufrecht auf seinen Kufen in dem nächstgelegenen Rundhangar. Am Hubschrauber war ein Rotorblatt nahe dem Rotorkopf abgerissen, das andere hatte in den Heckausleger eingeschlagen. Der Rotormast war nach links gebogen. Die Steuerstangen zum Rotorkopf waren abgebrochen. Der Rumpf wies am Dach und an den Seiten sowie am Heckausleger vielfache Beulen oder Stau-

chungen auf. Das Höhenleitwerk war abgeknickt. Der Heckrotor wies an einem Blatt Schäden auf. Die Steuerung von den Pedalen zum Heckrotor wurde überprüft, dabei fanden sich keine Hinweise auf eine Beeinträchtigung. Sowohl Öl als auch Kraftstoff liefen aus. Im Cockpit war der rechte Griff an der Steuerwippe abgebrochen.
