Untersuchungsbericht

Art des Ereignisses:	Unfall
Datum:	20. Februar 2013
Ort:	nahe Inzell, am Kienberg
Luftfahrzeug:	Hubschrauber
Hersteller / Muster:	Selbstbau / Elisport CH-7 Kompress
Personenschaden:	Pilot schwer verletzt
Sachschaden:	Luftfahrzeug schwer beschädigt
Drittschaden:	keiner
Informationsquelle:	Untersuchung durch Beauftragte der BFU
Aktenzeichen:	BFU CX002-13

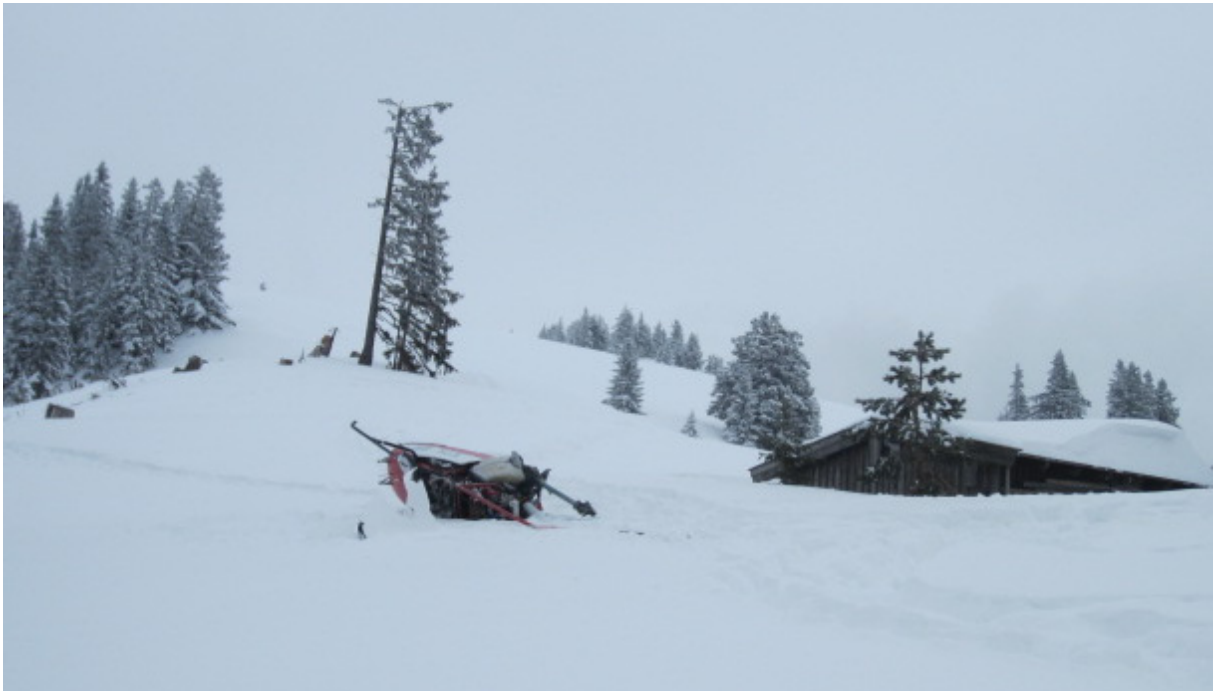
Übersicht Unfallstelle

Der Hubschrauber lag auf seiner rechten Rumpfseite zirka in Richtung Norden ausgerichtet. Der Rotormast war mitsamt dem Hauptgetriebe aus dem Rumpfgerüst herausgerissen. Ein Rotorblatt war vom Rotorkopf abgerissen und fand sich im Bereich des Heckrotors. Der nach rechts herausgebrochene Instrumentenpilot lag im Schnee. Auf der rechten Seite wies er Spuren eines Einschlages auf. Die Kabinenverglasung war zerstört, ein großes Stück mit Rahmenteil lag westlich (links) neben dem Hubschrauber. Der Heckausleger war noch mit dem Rumpf verbunden. Er war zwischen der Rumpfverbindung und den beiden Stützstreben geknickt. Der Heckrotor, das Kufenlandegestell und der Hubschrauberunterboden wiesen keine Beschädigungen auf. In den Tanks war Kraftstoff vorhanden.

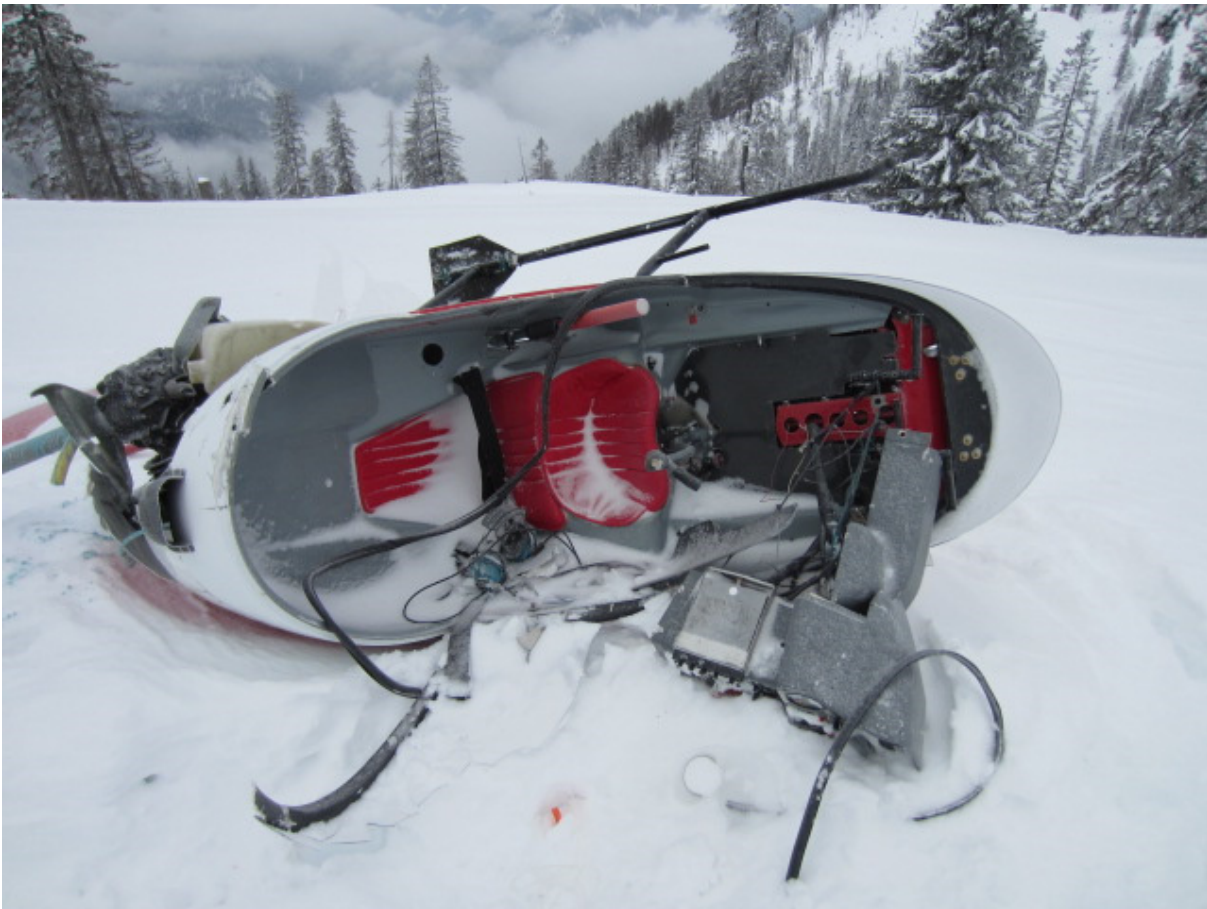
Überblick Beschädigung des Cockpits und des Instrumentenpilzes

Der Hubschrauber lag an der Unfallstelle auf der Seite. Die Cockpitverglasung lag in großen Stücken neben dem Hubschrauber. Die Kufen, der Rumpfboden und das Rumpfgestell waren nahezu unbeschädigt. Es ergaben sich keine Hinweise auf ein Steuerungsproblem. Auch ergab die Auswertung der TCU keinen Hinweis auf eine Triebwerkstörung. Alle vorgefundenen Schäden entstanden mit großer Wahrscheinlichkeit durch das seitliche Umfallen des Hubschraubers in den Schnee nach oder während einer kontrollierten Landung mit laufendem Rotor. Durch die Beschleunigungskräfte beim Einschlagen des Rotors in den Schnee wurde höchstwahrscheinlich der Pilot, gesichert nur mit einem Beckengurt in einer Art Sitzwanne ohne Kopfstütze und Rückenlehne, schwer verletzt.
