Untersuchungsbericht

Art des Ereignisses:	Unfall
Datum:	29. Juni 2013
Ort:	Verkehrslandeplatz Eberswalde-Finow
Luftfahrzeug:	Flugzeug
Hersteller / Muster:	Moravan n.p. Otrokovice Czechoslovakia / Z 526 AFS-V
Personenschaden:	eine Person tödlich verletzt
Sachschaden:	Luftfahrzeug zerstört
Drittschaden:	Photovoltaikanlage
Informationsquelle:	Untersuchung durch Beauftragte der BFU
Aktenzeichen:	BFU CX008-13

Während eines Kunstfluges in Bodennähe kollidierte das Luftfahrzeug mit Teilen einer Photovoltaikanlage und stürzte zu Boden.

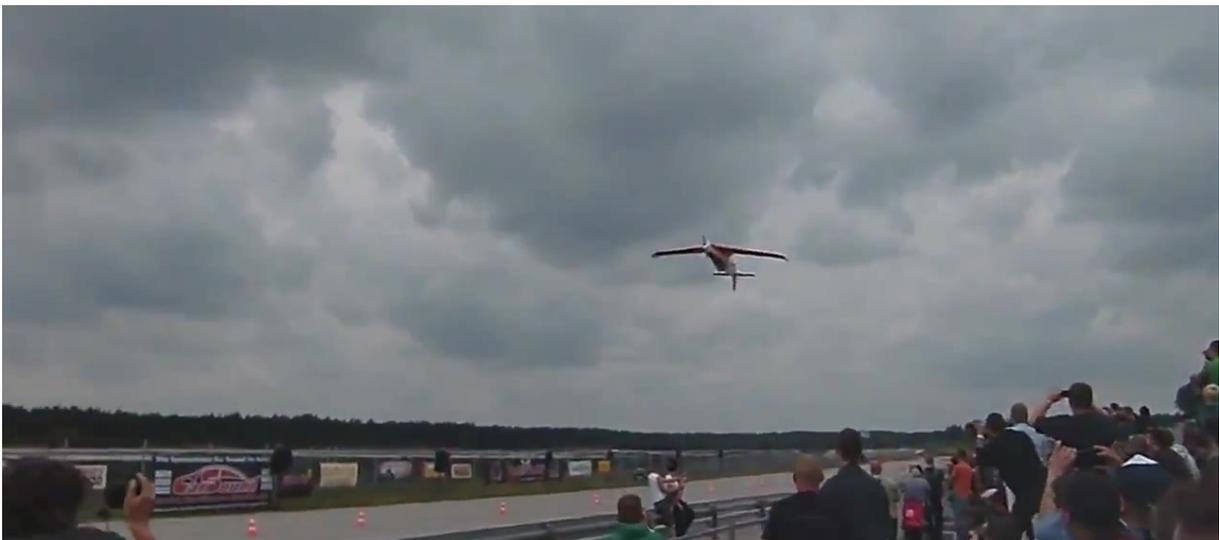
- 2:04 min vor dem Unfall: Der Pilot flog eine Rechtskurve mit westlichem Kurs und danach eine kubanische Acht.
- 1:30 min vor dem Unfall: Westlich der Zuschauertribüne folgte ein Turn nach rechts.
- 1:10 min vor dem Unfall: Nach einem tiefen Überflug vor den Zuschauern folgte östlich der Tribüne ein Turn nach rechts.
- 0:53 min vor dem Unfall: Zurück auf westlichem Kurs flog das Flugzeug entlang der Zuschauer zwei Rollen hintereinander.
- 0:45 min vor dem Unfall: Der Pilot drehte aus der Rolle heraus in Richtung Süden.
- 0:32 min vor dem Unfall: In einer langgezogenen Rechtskurve flog der Pilot von Westen kommend wieder in Richtung Zuschauertribüne, dabei drehte er das Luftfahrzeug in Rückenfluglage.
- 0:13 min vor dem Unfall: Er flog in Rückenfluglage in östliche Richtung an den Zuschauern vorbei. Die geschätzte Flughöhe lag bei ca. 20-50 m bei einem seitlichen Abstand von ca. 20 m.

Vorbeiflug

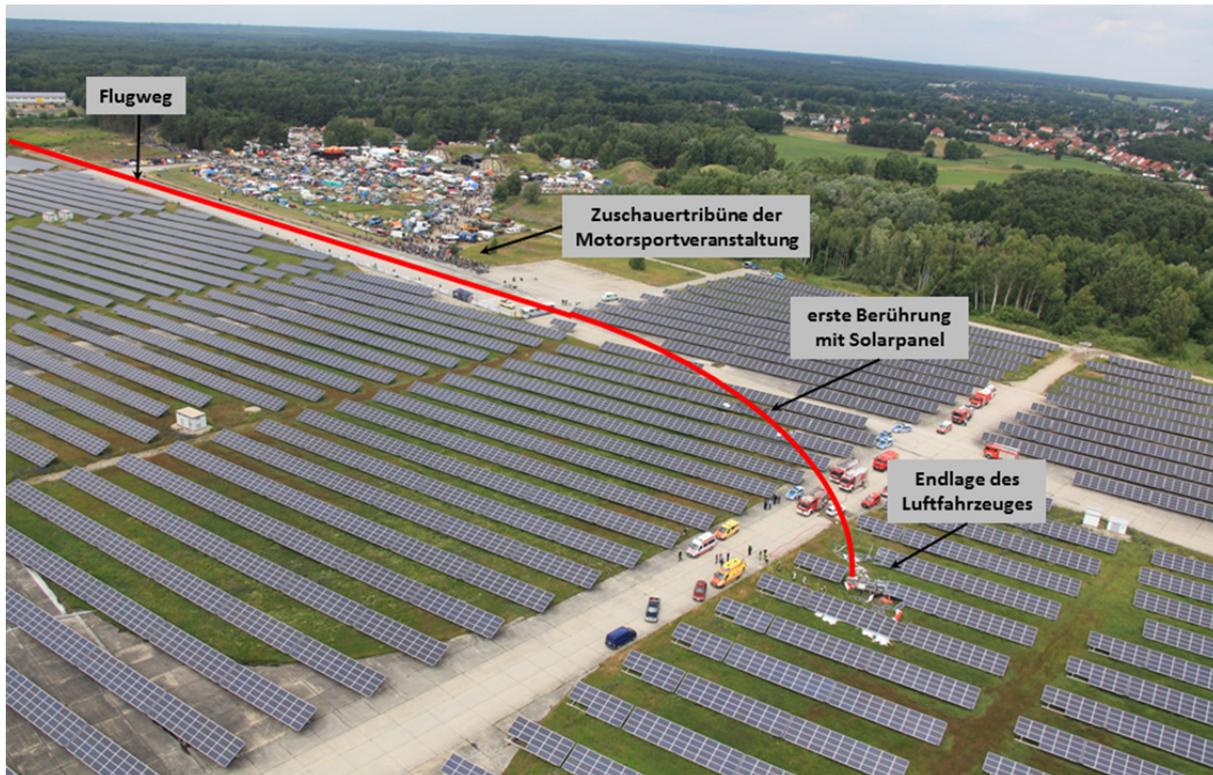
0:02 min vor dem Unfall: Mit einer halben Rolle nach links versuchte der Pilot, aus der Rückenfluglage wieder in die Normalfluglage zu gelangen und kam dabei ca. 20° nach rechts aus der Richtung.

0:00 min Der Wing Tip Tank der rechten Tragfläche kollidierte dabei mit einem Solarpanel und explodierte.

rekonstruierter Flugweg und Unfallstelle des Luftfahrzeuges

Das Luftfahrzeug drehte sich nach der ersten Kollision in eine Rückenlage und schlug in mehrere Solarpaneele am Boden auf. Der Pilot wurde tödlich verletzt und das Luftfahrzeug zerstört.

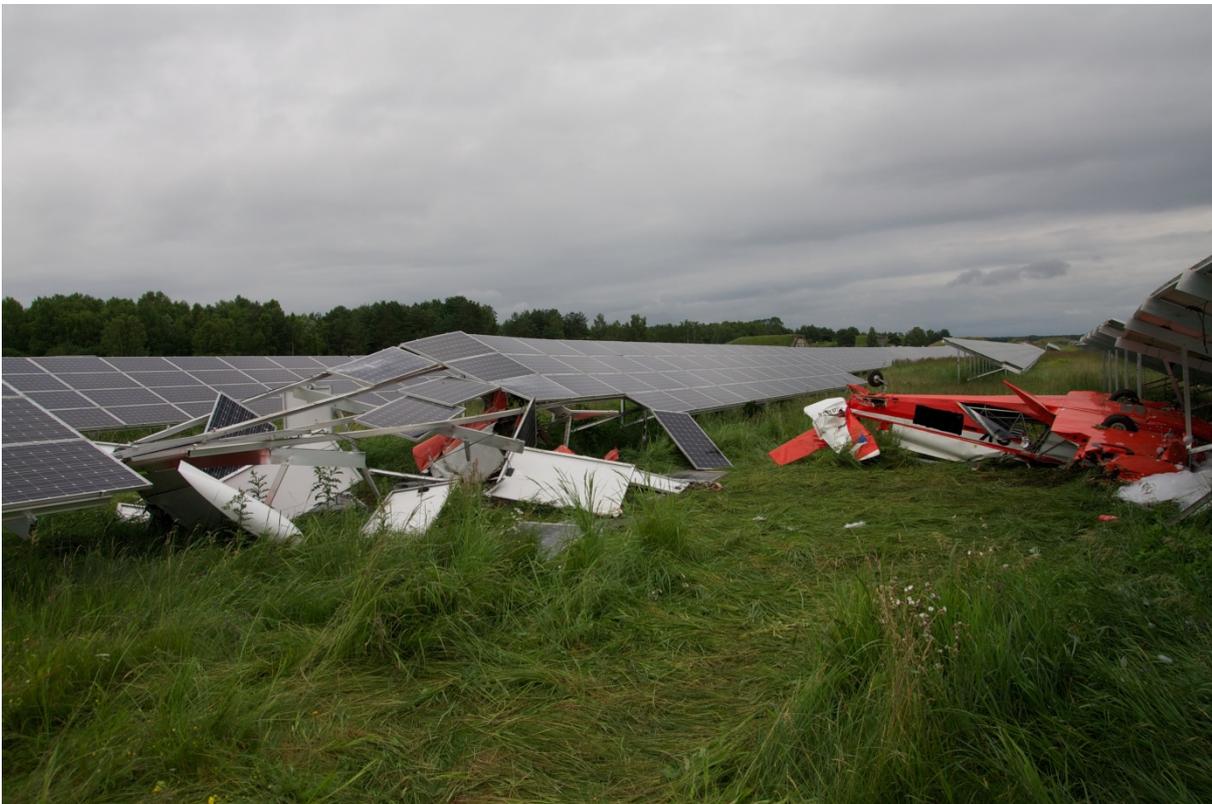
Die Unfallstelle befand sich auf einem eingezäunten Solarfeld ca. 100 m nördlich und ca. 700 m westlich der Pistenschwelle 10 des Verkehrslandeplatzes Eberswalde-Finow. Das Luftfahrzeug lag in Rückenlage unter Solarpaneelen. Der Rumpf zeigte ca. in Richtung 180°. Die Kabinenhaube war zerstört und das Cockpit war im oberen Bereich bis zum Rohrgerüst des Rumpfes eingedrückt. Die Verkleidung der Rumpfoberseite war hinter der Kabine bis zum Leitwerk aufgerissen. Das Seitenleitwerk war aus dem Rumpf gerissen und gestaucht. Das linke Höhenruder war vom Leitwerk getrennt und lag rechts neben dem Rumpfe. Das rechte Höhenleitwerk war nach hinten geknickt. Das Hauptfahrwerk war eingefahren.

Unfallstelle

Der Gashebel des Triebwerkes und der Hebel zur Gemischregelung wurden in der vorderen Stellung gefunden. Der Brandhahn war geöffnet.

Die Prüfung der Kraftstoffbehälter ergab, dass der linke Tragflächentank aufgerissen war und keinen Kraftstoff enthielt. Der Tank in der rechten Tragfläche war unbeschädigt und darin war eine geringe Menge Kraftstoff vorhanden. Der ca. fünf Liter fassende Verbindungsbehälter (Rückenflugtank) war unbeschädigt und leer. Der Kraftstoffzusatzbehälter (Wing Tip Tank) der linken Tragfläche war leer und im Nasenbereich zerstört. Der rechte Zusatzbehälter war ebenfalls zerstört, Teile davon wurden kurz hinter der Stelle der ersten Berührung des Luftfahrzeuges mit den Solarpaneelen gefunden. Beide Tragflächen waren ca. 1 m von den Tragflächenwurzeln entfernt abgetrennt und lagen in Aufschlagrichtung ca. 5 m vor dem Rumpf.

Der Propeller mit Nabe war abgerissen und lag ca. 5 m links vom Rumpf im Gras. Beide Propellerblätter waren wellenartig verformt. Die Halterungen des Triebwerkes waren verformt und teilweise gebrochen. Der Schmierstofftank war zerstört und das Erdreich mit Öl kontaminiert.

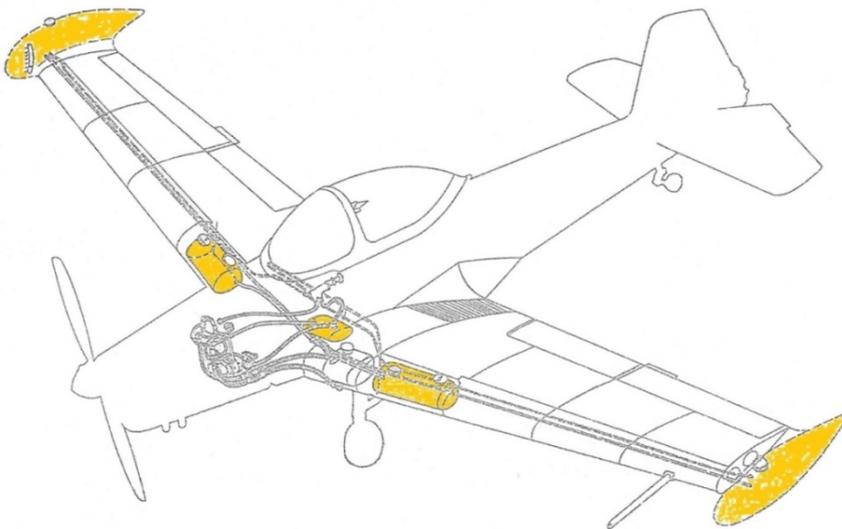
Das Triebwerk hatte ein speziell für den Kunstflug entwickeltes Kraftstoffsystem. Es bestand aus zwei Hauptbehältern mit je 35 l Fassungsvermögen in den Tragflächen und einem im Rumpf eingebauten Verbindungsbehälter mit einem Volumen von 5 l.

An den Tragflächenenden konnten noch Zusatzbehälter von je 35 l Volumen montiert werden, deren Funktion nur für den Normalflug ausgelegt war.

Durch das Montieren der Zusatzbehälter an den Flügelenden geht das Flugzeug von der Kunstflug- in die Normalkategorie über.

Anordnung der Kraftstofftanks

Beim Rückenflug verhindert das Einweg-Kugelventil das Abfließen des Kraftstoffs aus dem Verbindungsbehälter zurück in die Haupttanks. Der Verbindungsbehälter wird in dieser Flugphase nicht mit Kraftstoff aus den Haupttanks versorgt. Erst nach Rückkehr in die Normalfluglage wird dieser Verbindungsbehälter wieder mit Kraftstoff aus den Haupttanks gefüllt.

Der an der Unfallstelle vorgefundene leere Verbindungsbehälter deutete darauf hin, dass das Triebwerk nicht mehr mit Kraftstoff versorgt wurde. Es ist nicht auszu-

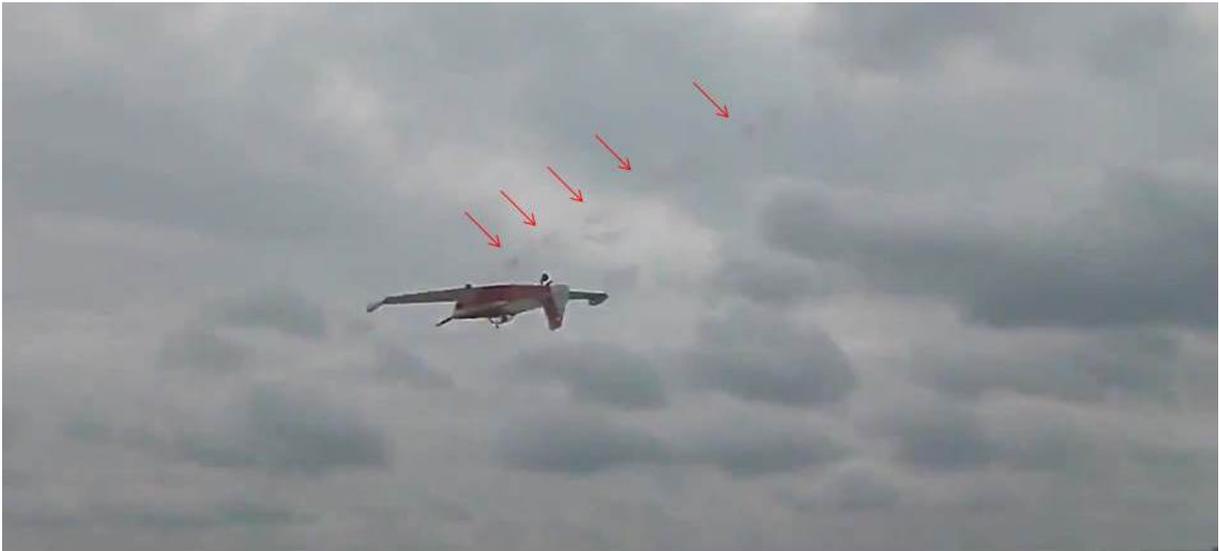
Auf einem Bild aus einem Zuschauervideo war kurz vor der Kollision eine Abgasverfärbung aus dem Triebwerk (siehe nachfolgende Abbildung) sichtbar.

Vorbeiflug

schließen, dass das Triebwerk dabei im Rückenflug ausfiel. Ein Anzeichen dafür war die leichte Verfärbung der Triebwerksabgase unmittelbar vor der Kollision. Der Pilot versuchte, aus der Rückenfluglage mit einer halben Rolle wieder in die Normalfluglage zu gelangen.
