Untersuchungsbericht

Art des Ereignisses:	Schwere Störung
Datum:	25. April 2013
Ort:	nahe Regionalflughafen Frankfurt-Hahn
Luftfahrzeug(e):	1. Verkehrsflugzeug 2. Motorsegler
Hersteller / Muster:	1. Boeing Company / B737-800 2. Alexander Schleicher GmbH & Co / ASH 25 Mi
Personenschaden:	keiner
Sachschaden:	keiner
Drittschaden:	keiner
Aktenzeichen:	BFU EX005-13

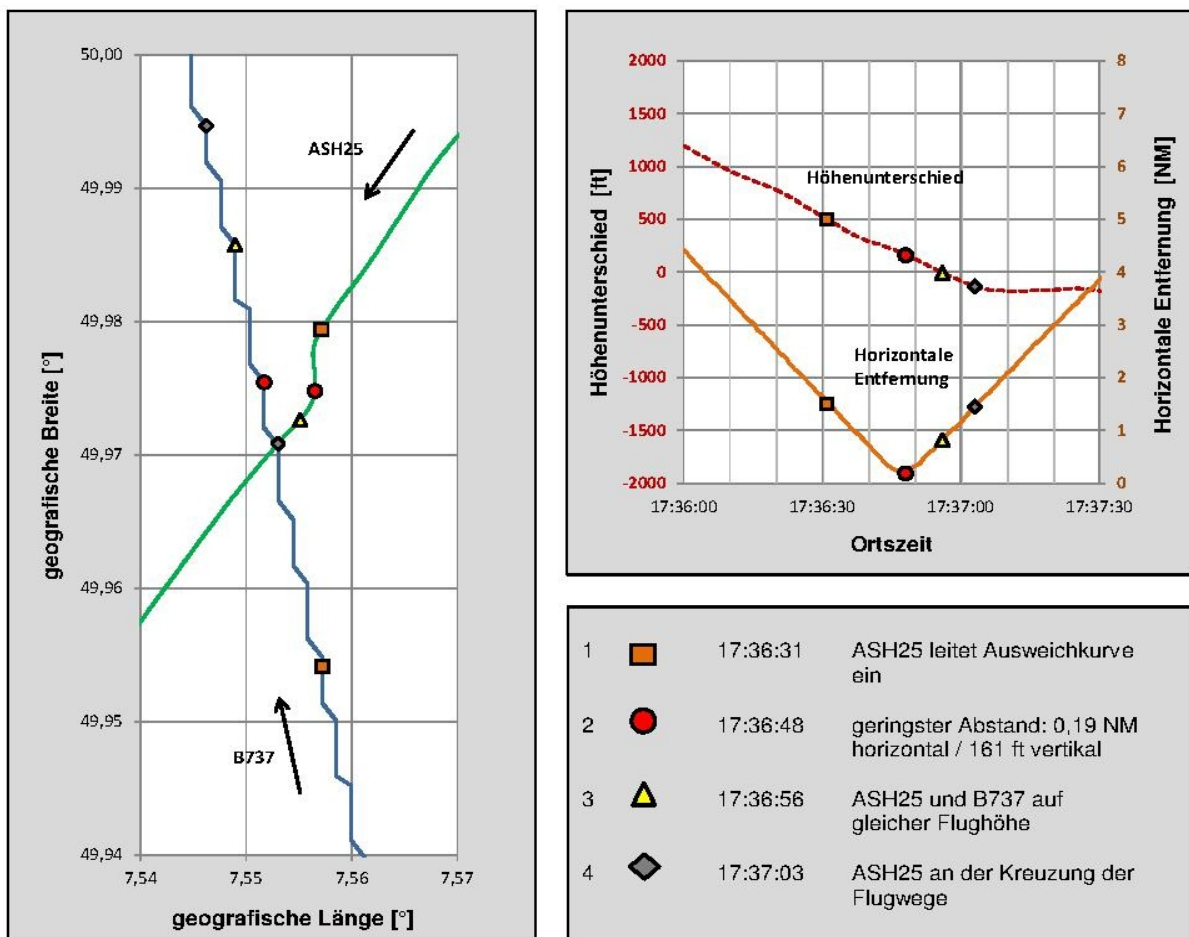
Die beiden Luftfahrzeuge passierten sich gemäß den Auswertungen der QAR (Quick Access Recorder) Daten der Boeing und des GPS-Gerätes des Motorseglers in einer Entfernung von 0,19 NM und mit einem Höhenunterschied von 161 Fuß (ft).

Abb. 1: Flugwege der B737-800 und des Motorseglers

eingeleitet und sei dann links in Gegenrichtung des Verkehrsflugzeuges mit Kurs Süd geflogen (siehe Abb.1, Uhrzeit: 17:36:31 Uhr). Der Motorsegler habe sich mit einer Sinkrate von ca. 0,8 Metern pro Sekunde im Gleitflug befunden. Der Pilot des Motorseglers entschied sich nach eigener Angabe auf einem parallelen Gegenkurs zu der Boeing zu bleiben, um diese kontinuierlich zu beobachten und auf eventuelle Kurs- oder Höhenänderungen reagieren zu können.

Nach etwa einer Minute habe sich die Boeing B737 ca. 150 m neben und ca. 50 m über der ASH 25 befunden (siehe Abb.1, Uhrzeit: 17:36:48 Uhr). Erst im letzten Moment, als sich die beiden Flugzeuge passierten, habe der Copilot der Boeing B737 den Kopf nach rechts gedreht.

Nachdem sich beide Luftfahrzeuge passiert hatten, kehrte der Motorsegler auf seinen ursprünglichen Kurs zurück. Dabei kreuzte er den Flugweg der Boeing 19 Sekunden nachdem diese an derselben Stelle gewesen war und ca. 300 ft unterhalb deren ursprünglichen Flughöhe (siehe Abb.1, Uhrzeit: 17:37:03 Uhr). Abhängig von der atmosphärischen Situation und dem Profil des erzeugenden Luftfahrzeuges sinken Wirbelschleppen mit einer Rate von 300-800 ft/min ab. Der Motorsegler befand sich in unmittelbarer Nähe zur Wirbelschleppe der Boeing B737. Ein Einfliegen in diese hätte im ungünstigsten Fall zum Absturz des Motorseglers führen können.

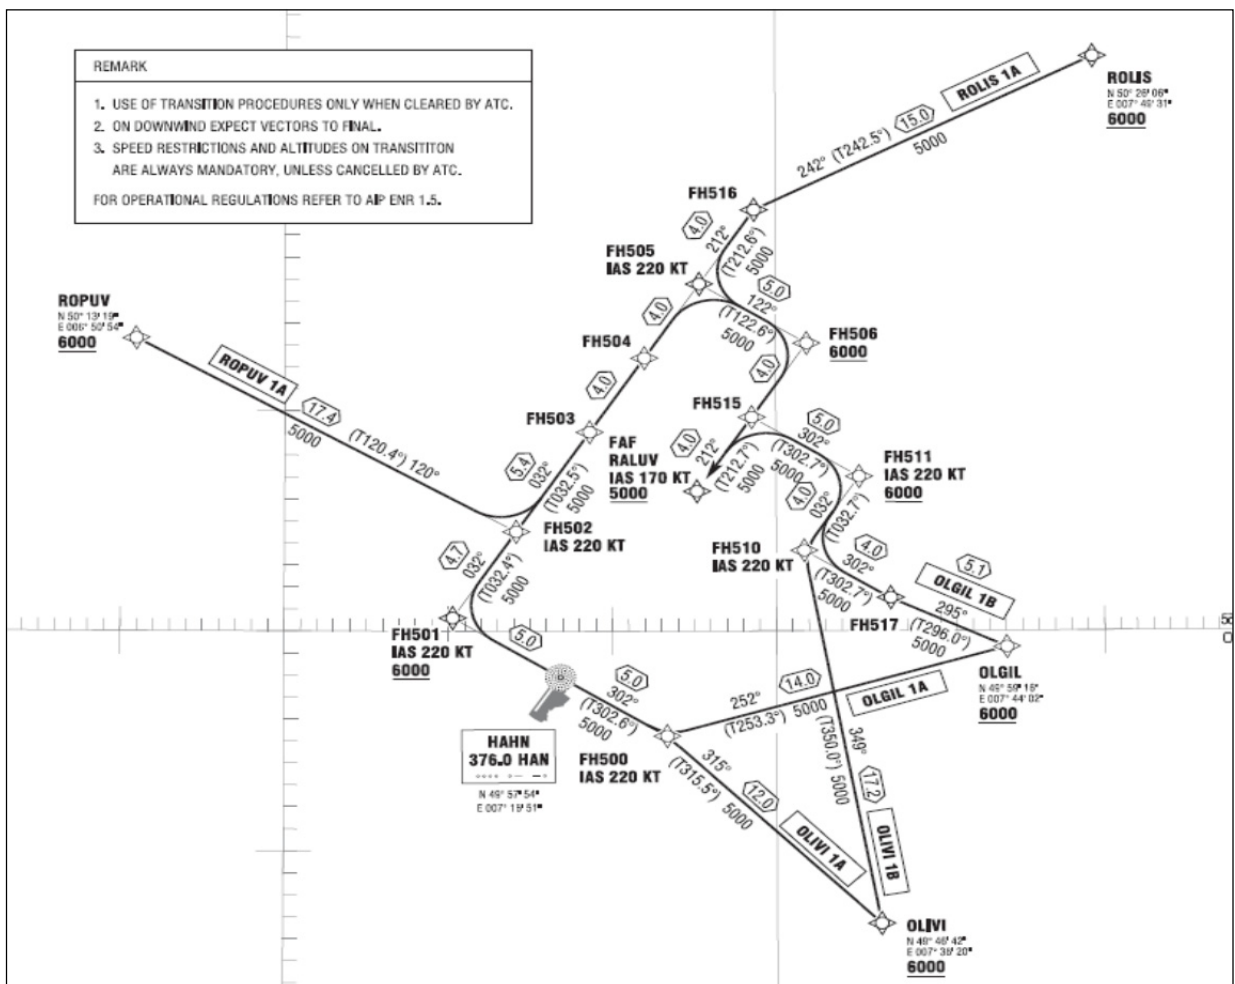
Um 17:33:04 Uhr erteilte der Lotse eine weitere Sinkfreigabe auf 5 000 ft AMSL: "(...) descend altitude 5 000 feet, QNH 1 021." Zu diesem Zeitpunkt war die Boeing B737-800 für die Transition OLIVI 1B freigegeben (siehe Abb. 2).

Abb.2: GPS/FMS RNAV Arrival Chart Transition to Final Approach (Overlay to Radar Vector Pattern) RWY 21
