# Untersuchungsbericht

Art des Ereignisses:	Unfall
Datum:	17. Februar 2013
Ort: Rüdesheim	Rüdesheim - Aulhausen
Luftfahrzeug:	Ultraleichtflugzeug
Hersteller / Muster:	Comco Ikarus GmbH / Ikarus – C 42
Personenschaden:	zwei Personen tödlich verletzt
Sachschaden:	Luftfahrzeug zerstört
Drittschaden:	Flurschaden
Informationsquelle:	Untersuchung durch Mitarbeiter der BFU
Aktenzeichen:	BFU 3X004-13

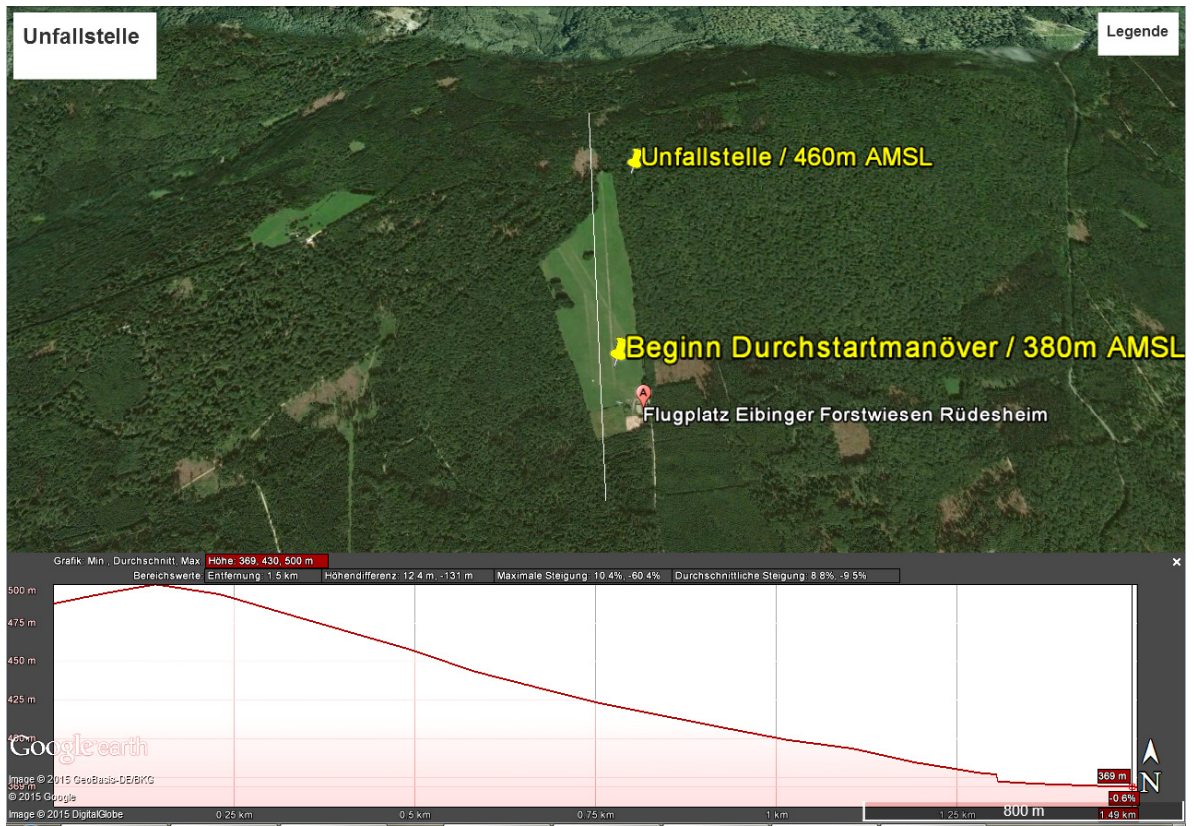
Flugplatz mit Höhenprofil

Das Segelfluggelände Elbingen Forstwiesen befindet sich am nördlichen Hang des Rheingrabens nahe der Gemeinde Aulhausen. Der Flugplatzbezugspunkt liegt auf 425 m AMSL. Der südliche Rand des Flugplatzes liegt auf 375 m AMSL und der nördliche Teil auf einer Höhe von 485 m AMSL. Das Gelände ist von Mischwald umgeben, dessen Bäume eine Höhe von ca. 15 m hatten. Im weiteren Verlauf steigt das Gelände auf 511 m AMSL an. Das Segelfluggelände verfügt über zwei ca. 400 m lange Graspisten mit den Landerichtungen 360 bzw. 330 Grad. Der Anflug des Ultraleichtflugzeuges erfolgte in Richtung 360 Grad.

Steigleistung in Meereshöhe bei 90 km/h:	4,8 m/s
Abzug Höhe:	-13%
Zuschlag Temperatur:	5%
errechnete Steigleistung bei 90 km/h:	4,38 m/s
Strecke Durchstartmanöver:	ca. 750 m
Höhendifferenz :	ca. 90 m
max. erreichbare Höhe:	ca. 130 m

Bei der Berechnung der maximal erreichbaren Höhe im Durchstartvorgang wurden eine mögliche Überladung und die im Handbuch empfohlene Geschwindigkeit in der Startphase von 110 km/h anstatt 90 km/h nicht berücksichtigt. Beide geänderten Parameter führen zu einer Verschlechterung der zu erreichenden Steigleistung.
