# Untersuchungsbericht

Art des Ereignisses:	Unfall
Datum:	8. April 2013
Ort:	Flugplatz Neustadt-Glewe
Luftfahrzeug:	Ultraleichtflugzeug
Hersteller / Muster:	Comco Ikarus / C42
Personenschaden:	eine Person tödlich verletzt
Sachschaden:	Luftfahrzeug zerstört
Drittschaden:	Gebäudeschaden, in der Flugzeughalle abgestellte Ultraleichtflugzeuge
Aktenzeichen:	BFU 3X014-13

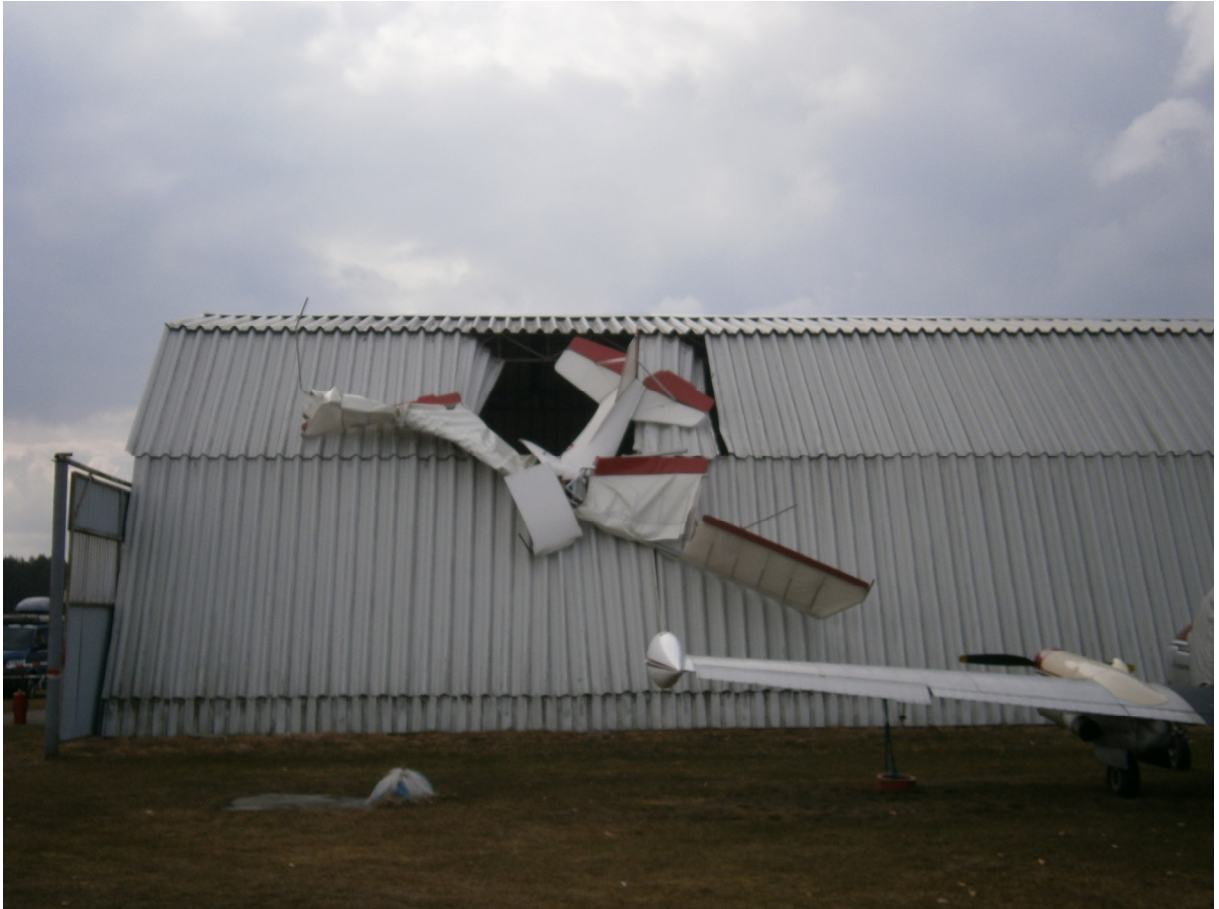
Das UL steckte nahezu senkrecht in einem 3,50 m x 3,70 m großen Loch in der östlichen Flugzeughallendecke. Der Rumpf war ca. 30° in Rückenlage gekippt. Die Tragflächen lagen auf dem Hallendach auf, der Rumpf bis zum Leitwerksträger befand sich im Innenraum der Flugzeughalle.

Motor und Brandschott waren aus dem Rumpf gerissen. Bruchstücke des Propellers lagen sowohl in der Halle als auch außerhalb. Das linke Fahrwerksbein und beide Seitentüren lagen unterhalb des Wracks auf einer 2 m x 2 m großen Fläche verteilt. Die Tragflächen waren durch die Steuerstangen mit dem Rumpf verbunden und lagen auf dem Hallendach. Die linke Tragfläche war im Bereich der Landeklappen und dem Querruder durchtrennt. An der rechten Tragfläche waren mehrere Rippen und der Randbogen zerstört. An der Unterseite der rechten Tragfläche befanden sich Farbantragungen eines Trägers der Flugzeughalle. Die Flügelvorderkante wies keine Aufprallspuren auf. Der Klappenhebel befand sich in der dritten Raste. Die Rumpfschalendeckung war mehrfach aufgerissen. Das Seiten- und das Höhenleitwerk waren nahezu unbeschädigt.

Unfallstelle Blickrichtung Westen
