Untersuchungsbericht

Art des Ereignisses:	Unfall
Datum:	11. April 2013
Ort:	Flugplatz Aßlarer Hütte
Luftfahrzeug:	Motorsegler
Hersteller / Muster:	Diamond Aircraft Company / HK 36 TTS
Personenschaden:	Pilot schwer verletzt
Sachschaden:	Luftfahrzeug schwer beschädigt
Drittschaden:	Flugzeughalle beschädigt
Informationsquelle:	Untersuchung durch Mitarbeiter der BFU
Aktenzeichen:	BFU 3X016-13

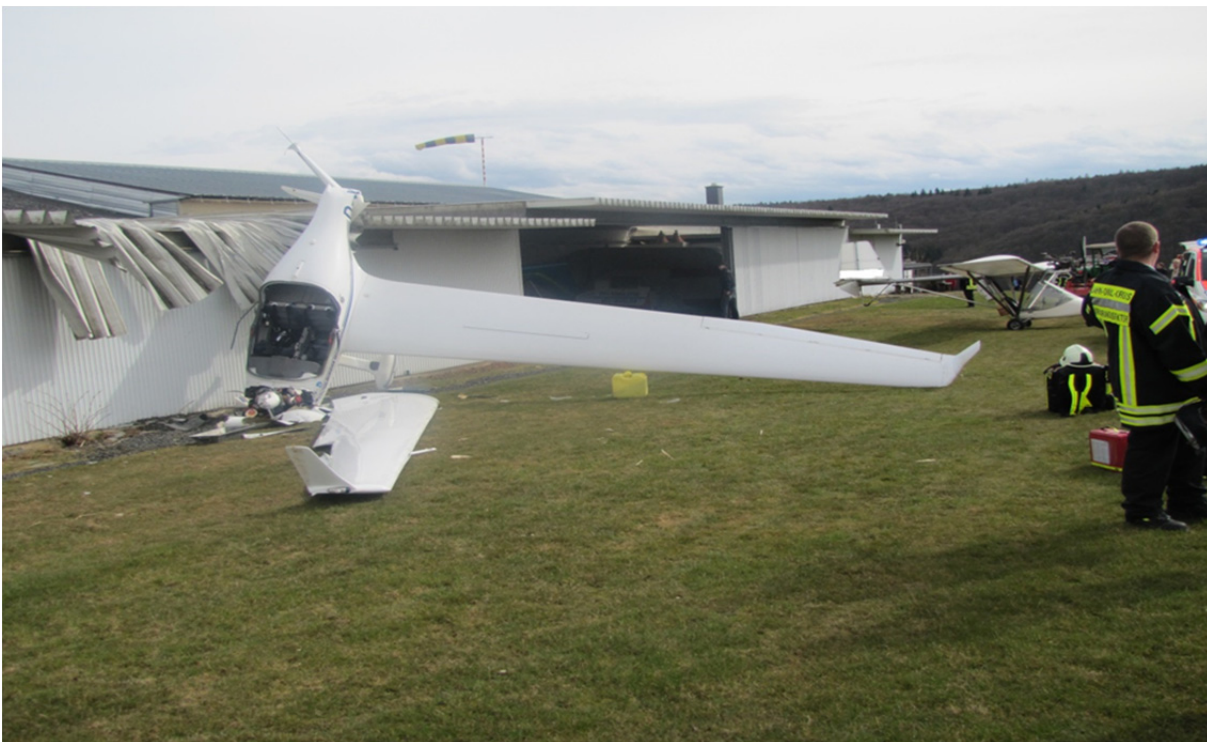
Die Unfallstelle befand sich an der Westwand der Flugzeughalle auf dem Segelfluggelände Aßlarer Hütte. Der Rumpf des Motorseglers stand dort nahezu senkrecht an der Hallenwand. Der Motorraum war etwa ab dem Brandschott nach oben abgeknickt. Der Leitwerksträger mit dem Leitwerk war abgebrochen und lag auf dem beschädigten Hallendach.

Die rechte Tragfläche war vom Rumpf getrennt worden und lag schräg vor der linken Tragfläche, die sich noch nahezu unbeschädigt am Luftfahrzeug befand. Der Torsionskasten der rechten Tragfläche war nahezu über die gesamte Länge gestaucht. Teile des Propellers fanden sich zwischen der ersten Bodenmarke und der Endlage verteilt.
