# Untersuchungsbericht

## Identifikation

Art des Ereignisses:	Unfall
Datum:	13 Juli 2013
Ort:	nahe Wietmarschen, OT Rückel
Luftfahrzeug:	Tragschrauber
Hersteller / Muster:	Celier Aviation SP.ZO.O. / Xenon II
Personenschaden:	Pilot leicht verletzt
Sachschaden:	Luftsportgerät schwer beschädigt
Drittschaden:	keiner
Informationsquelle:	Untersuchung durch Beauftragte der BFU
Aktenzeichen:	BFU 3X081-13

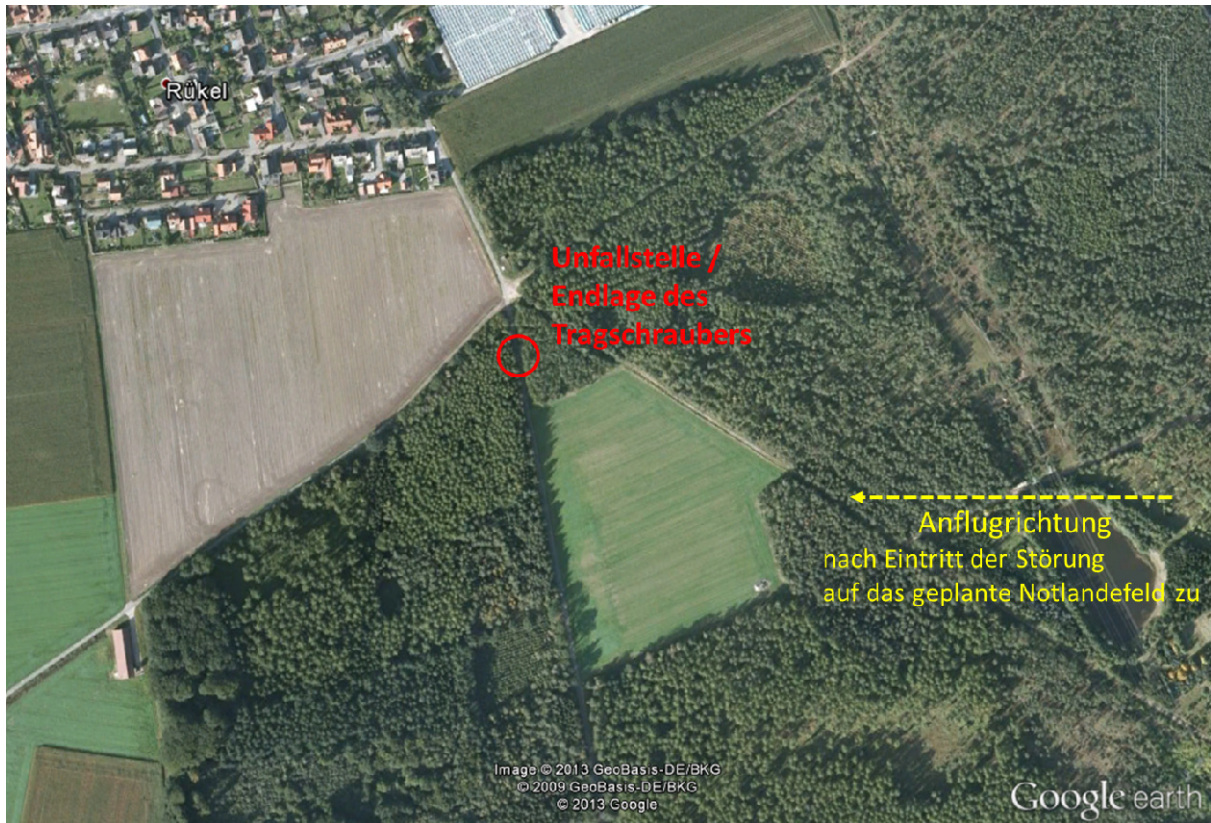
Übersicht Anflugrichtung auf das Maisfeld zu und Endlage des Tragschraubers auf dem Wirtschaftsweg  
 Quelle: Google Earth™/BFU

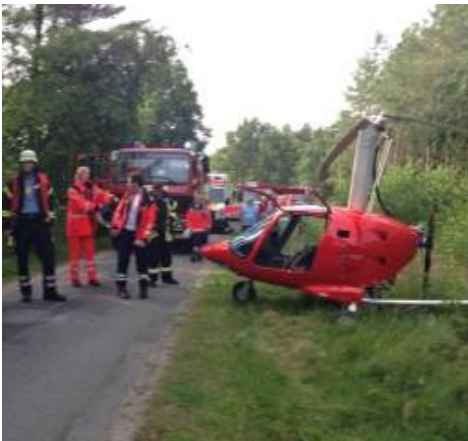
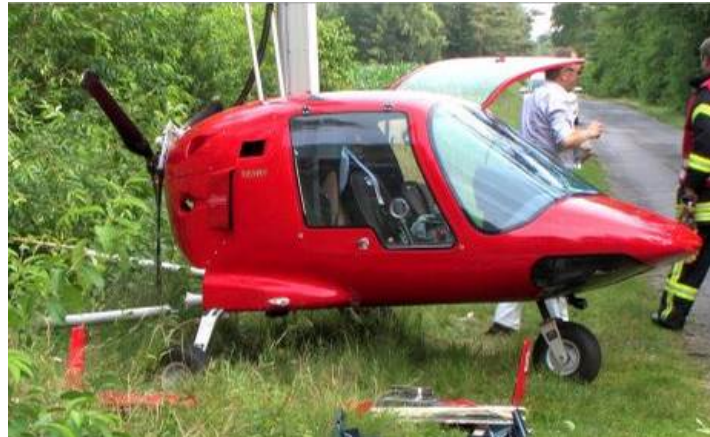
Fotoaufnahmen der Feuerwehr, der Polizei, des Piloten und die Filmaufnahme einer Nachrichtenagentur zeigen den Tragschrauber aufrecht auf seinem Fahrwerk stehend auf dem Waldweg. Das Heck ragte beschädigt in die Büsche. Die Feuerwehr demontierte den Rotor wenige Minuten nach dem Ereignis und barg den Tragschrauber unmittelbar.

Unfallstelle auf dem Wirtschaftsweg

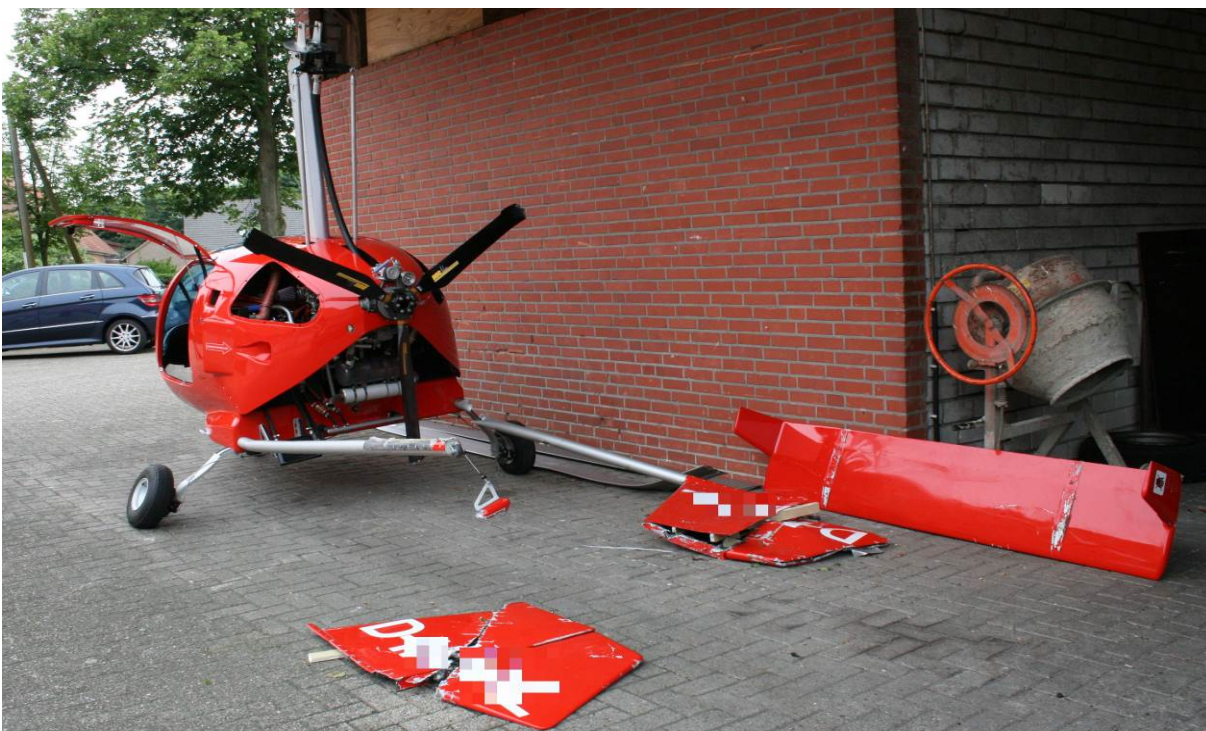
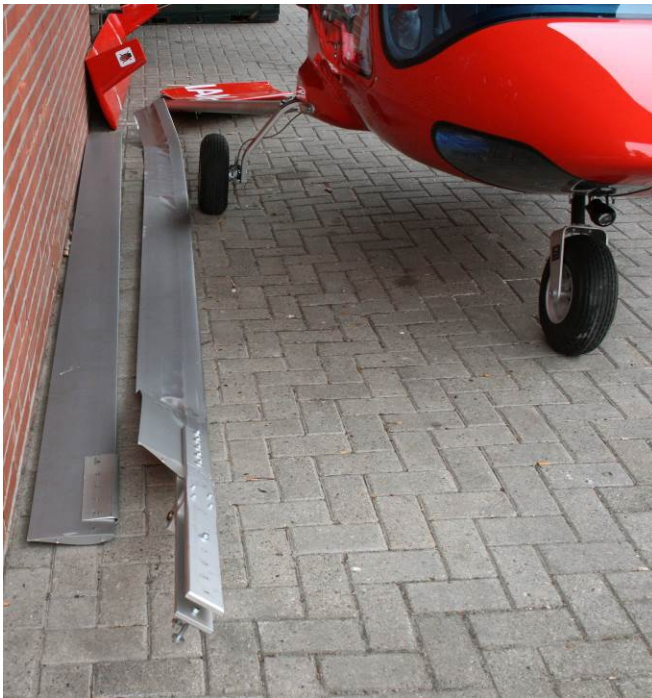
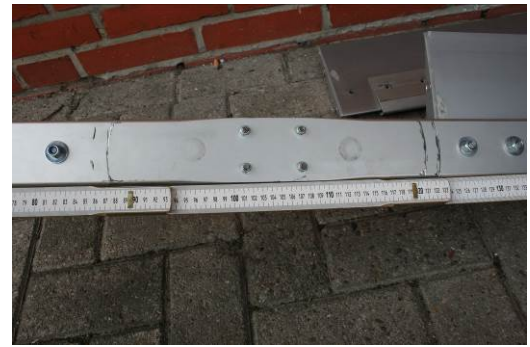
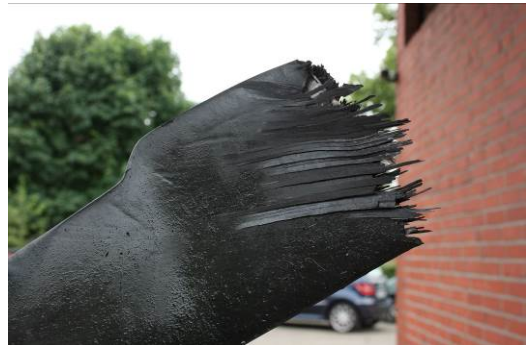
Nachdem die BFU über das Ereignis informiert worden war, wurde der Tragschrauber am 14.07.2013 untersucht. Hierbei wurden Beschädigungen an den Rotorblättern, dem Fahrwerk, den drei Propellerblattenden, den Heckauslegerrohren, dem Leitwerk und am Rotorkopf festgestellt. Das Farbglas der Ladekontrolllampe war von der Leuchte heruntergefallen. Im Fußraum des rechten Sitzplatzes lagen zwei medizinische Fachbücher, die nach Angaben des Piloten als zusätzlicher Ballast beim Alleinflug mitgeführt wurden.

Beschädigungen

Hinweise auf eine mechanische Beeinträchtigung der Steuerung oder Trennung der Steuergestänge bzw. Steuerseile im Fluge gab es nicht. Das Rotorkopflager ließ sich kraft- und geräuschfrei durchdrehen und zeigte keine Hitzespuren. Alle Baugruppen des Tragschraubers waren vorhanden.
