Untersuchungsbericht

Art des Ereignisses:	Unfall
Datum:	24. August 2013
Ort:	Tannheim
Luftfahrzeug:	Flugzeug
Hersteller / Muster:	OSVM e.V. / Udet U12 / S „Flamingo“
Personenschaden:	zwei Personen leicht, eine Person schwer verletzt
Sachschaden:	Luftfahrzeug schwer beschädigt
Drittschaden:	abgestelltes Luftfahrzeug schwer beschädigt
Informationsquelle:	Untersuchung durch Beauftragte der BFU
Aktenzeichen:	BFU 3X114-13

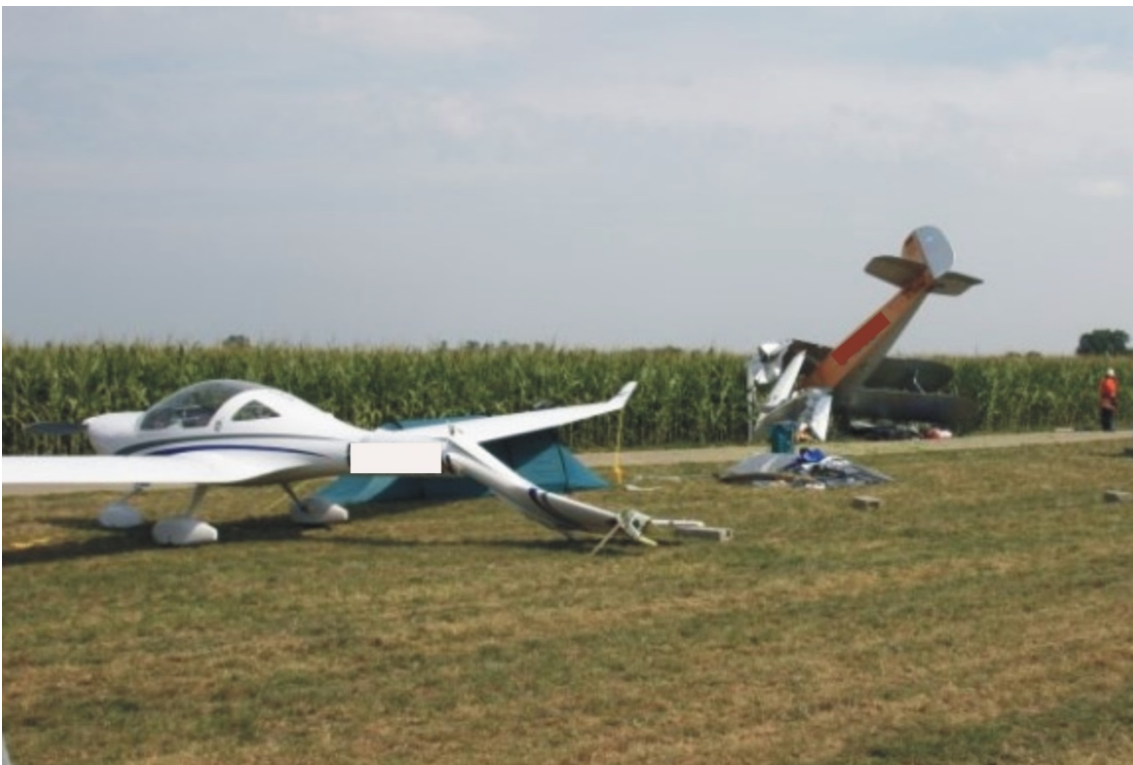
Unfallstelle

Das Luftfahrzeug lag ca. 50 m vor der Halbbahnmarkierung am nördlichen Flugplatzrand und war im „Kopfstand“ in seine Endlage gekommen. Der Kabinenbereich war eingedrückt. Die linken Tragflächen waren zertrümmert, die rechten Tragflächen schwer beschädigt und dahinter der Rumpfbereich mit Leitwerk blieb annähernd unbeschädigt.
