Untersuchungsbericht

Art des Ereignisses:	Unfall
Datum:	28. September 2013
Ort:	Flugplatz Eschwege-Stauffenbühl
Luftfahrzeug:	Segelflugzeug
Hersteller / Muster:	Jubi GmbH Flugzeugbau / ASK 13
Personenschaden:	zwei Personen schwer verletzt
Sachschaden:	Luftfahrzeug schwer beschädigt
Drittschaden:	leichter Flurschaden
Informationsquelle:	Untersuchung durch Beauftragte der BFU
Aktenzeichen:	BFU 3X125-13

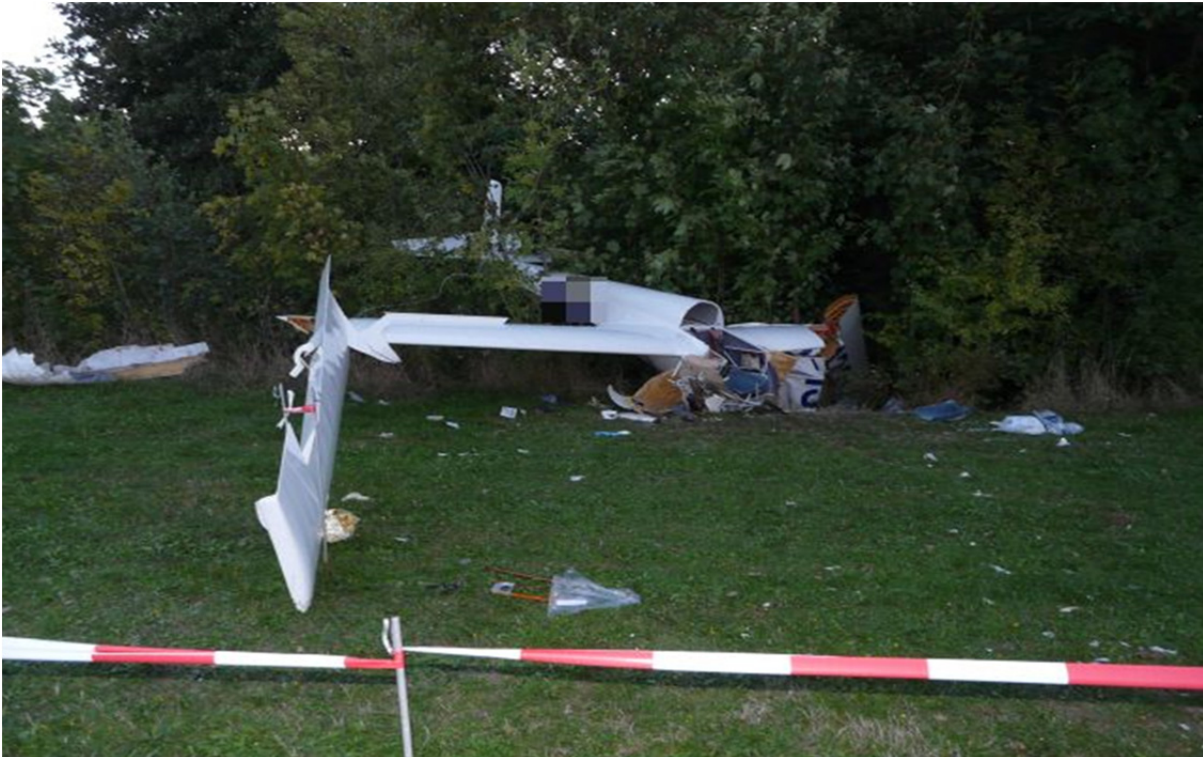
Die Unfallstelle lag am westlichen Rand des Segelfluggeländes Eschwege-Stauffenbühl. Etwa 140 m von der Schwelle der Piste 20 entfernt hatte das Segelflugzeug seine Endlage erreicht.

Die Spuren der ersten Bodenberührung befanden sich etwa 12 Meter östlich davon. Von dort aus war das Segelflugzeug in ein Gebüsch am westlichen Rand des Fluggeländes hineingerutscht. Die rechte Tragfläche ragte im Winkel von ca. 45° in den unbewachsenen Teil des Flugplatzrandes hinein. Sie war etwa in der Mitte des Querruders von dem Windenseil bis zum Holm durchschnitten worden und an der Stelle abgebrochen. Das Windenseil befand sich noch an der Bruchstelle.

Die Bremsklappen befanden sich in einer halb ausgefahrenen Stellung.

Die linke Tragfläche war etwa 1,5 Meter von der Wurzel entfernt abgebrochen und um ca. 90° verdreht. Der abgebrochene Teil der Tragfläche ragte in einen abschüssigen, mit Büschen bewachsenen Hang am westlichen Rand des Fluggeländes.

Der Rumpf war im Cockpitbereich bis zum Beginn des hinteren Sitzes zerstört. Die Trümmerteile des Cockpits waren zur Bergung der Insassen zur Seite geräumt worden.

Der Leitwerksträger ragte in das Gebüsch und hatte sich ebenso wie das Leitwerk im Buschwerk verfangen. Leitwerk und Leitwerksträger waren beschädigt.
