Untersuchungsbericht

Art des Ereignisses:	Unfall
Datum:	6. Oktober 2013
Ort:	Handewitt
Luftfahrzeug:	Ultraleichtflugzeug
Hersteller / Muster:	Aerostyle GmbH / Breezer
Personenschaden:	zwei Personen tödlich verletzt
Sachschaden:	Luftfahrzeug zerstört
Drittschaden:	Flurschaden
Informationsquelle:	Untersuchung durch Beauftragte der BFU
Aktenzeichen:	BFU 3X128-13

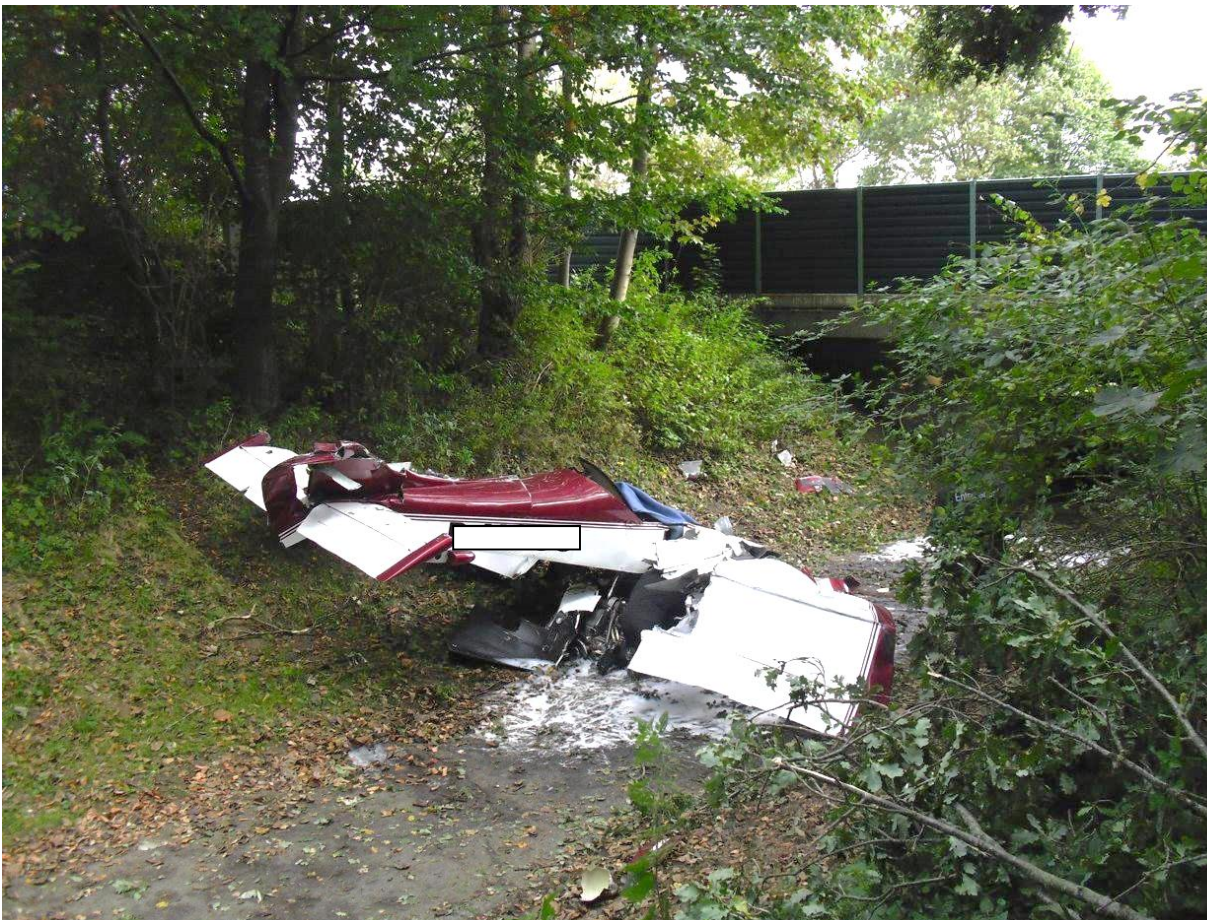
Unfallstelle

Die erste Hindernisberührung an einem Baum erfolgte mit der rechten Tragfläche. Ca. 15 m östlich davon lag das Wrack in Rückenlage auf einem Fußgängerweg am Böschungsrand. Aufschlagmarken der linken Tragfläche befanden sich auf dem Gehweg.

Das Seitenleitwerk war nach links gebogen und abgewinkelt.

Die rechte Tragfläche war im Bereich des Rumpf-/Flügelübergangs gebrochen. Der Tragflügelnasenbereich war gestaucht. An der rechten Tragfläche befanden sich ab-

gebrochene Äste mit Laub und auf Höhe des Querruders war die Tragfläche abgknickt.

Die linke Tragfläche war zum Leitwerk hin ca. 70° abgewinkelt und über die gesamte Strecke gestaucht.

Beide Propellerblätter waren abgerissen und lagen direkt neben dem Wrack.

In der Schwimmerkammer des Vergasers befand sich Kraftstoff. Der Kraftstofftank war vor dem Brandschott aufgeplatzt.
