# Untersuchungsbericht

Art des Ereignisses:	Unfall
Datum:	17. Oktober 2013
Ort:	Koblenz-Winningen
Luftfahrzeug:	Ultraleichtflugzeug
Hersteller / Muster:	Evektor Aerotechnik a.s. / Eurostar EV 97 SL
Personenschaden:	zwei Personen tödlich verletzt
Sachschaden:	Luftfahrzeug zerstört
Drittschaden:	Gebäudeschaden, Flurschaden
Informationsquelle:	Untersuchung durch Beauftragte der BFU
Aktenzeichen:	BFU 3X133-13

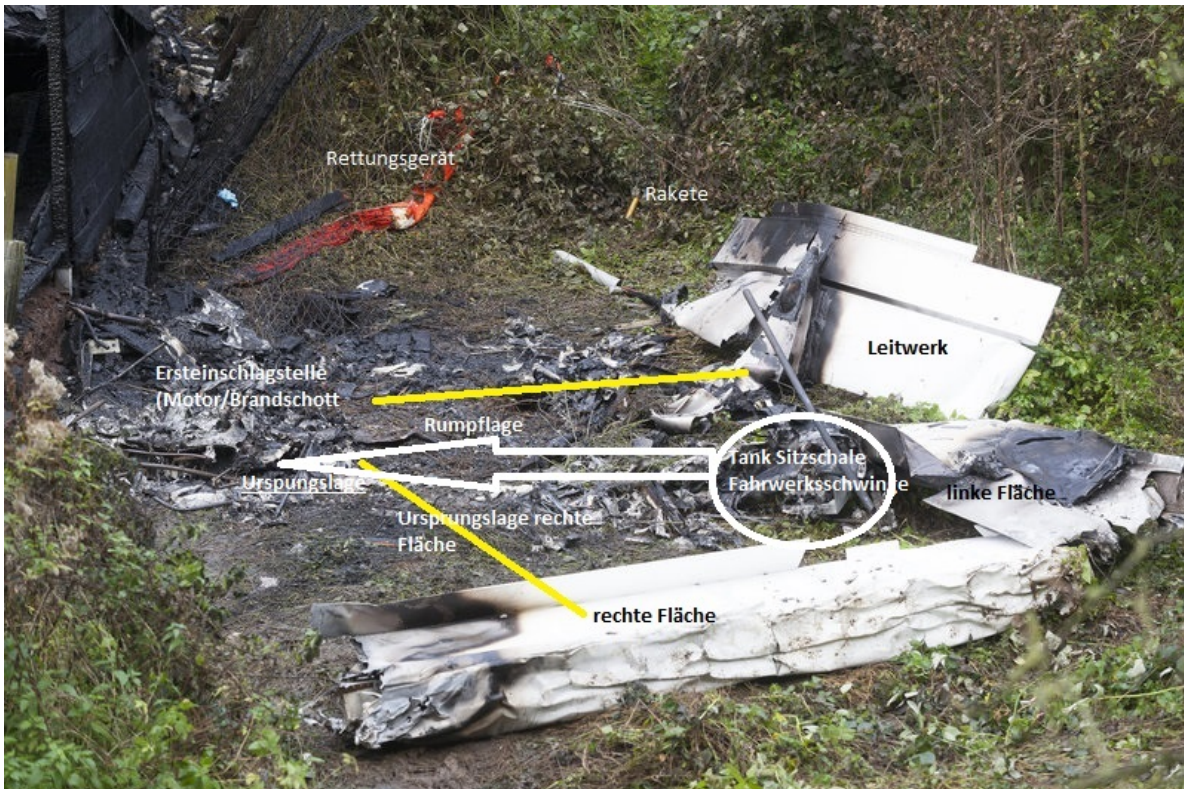
Die Unfallstelle befand sich in einer Kleingartenanlage ca. 400 m nordwestlich des Verkehrslandeplatzes und 20 m nördlich der Landstraße L 125.

Das Flugzeugwrack und eine Gartenlaube an der Unfallstelle waren in Brand geraten. Der Rumpf war bis auf den Leitwerkträger verbrannt. Beide Tragflächen waren im Bereich der Tragflächennase gestaucht. Die Lage der Tragflächen wurde während der Löscharbeiten durch die Feuerwehkräfte verändert.

Der Rettungsfallschirm befand sich gestreckt in der Packhülle liegend nördlich des Wracks. Fangleinen und die Basis der Fallschirmkappe waren verbrannt. Der Raketentrommel lag ca. 10 m vom Rumpf entfernt.

Das Triebwerk war durch den Brand und Hitze zerstört. Die Aluminiumteile des Triebwerkes und die Zündanlage waren geschmolzen. Nach Rücksprache mit dem Triebwerkhersteller war eine weitere Untersuchung des Triebwerkes auf Störungen infolge des Zerstörungsgrades nicht möglich.
