Untersuchungsbericht

Art des Ereignisses:	Unfall
Datum:	18. Oktober 2013
Ort:	Münster Osnabrück International Airport
Luftfahrzeug:	Ultraleichtflugzeug
Hersteller / Muster:	Comco Ikarus / C42 B
Personenschaden:	Flugschüler schwer verletzt
Sachschaden:	Luftfahrzeug schwer beschädigt
Drittschaden:	keiner
Informationsquelle:	Untersuchung durch Beauftragte der BFU
Aktenzeichen:	BFU 3X134-13

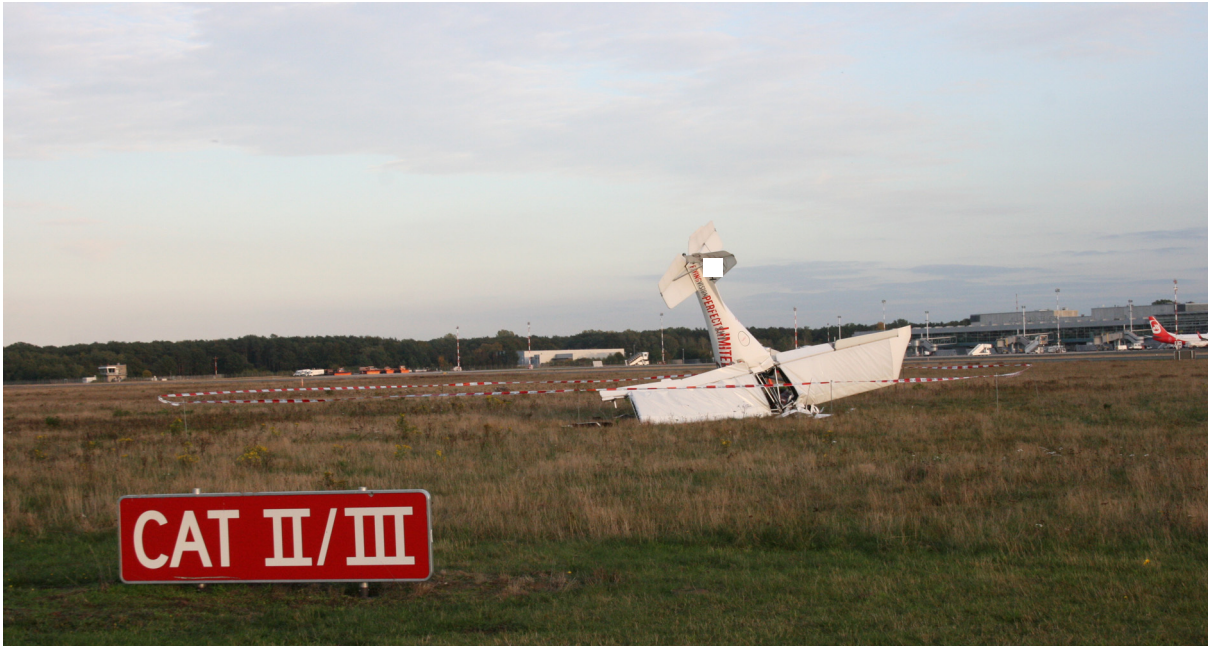
Unfallstelle auf dem Flughafengelände

Das Wrack war ca. 450 m hinter der Schwelle der Graspiste 25 und ca. 100 m nördlich auf den Boden geprallt. Das UL stand mit dem Bug nahezu senkrecht auf der Grasfläche. Das Rumpfvorderteil bis zum Cockpit war verformt und das Triebwerk herausgerissen. Die Rumpfröhre im Frontbereich war gestaucht und die A-Säule gebrochen. Das Bugrad war abgerissen und das Hauptfahrwerk verformt. Die Tragflügelnasen waren gestaucht. Beide Tragflächen waren verformt und die Bespannung beschädigt. Beide Querruder waren nach oben ausgeschlagen.

Das Rettungssystem war nicht ausgelöst.
