# Untersuchungsbericht

Art des Ereignisses:	Unfall
Datum:	6. April 2013
Ort:	Flugplatz Hüttenbusch
Luftfahrzeug:	Flugzeug
Hersteller / Muster:	Société DynAero / MCR 01 Sportster
Personenschaden:	Pilot schwer verletzt
Sachschaden:	Luftfahrzeug schwer beschädigt
Drittschaden:	keiner
Informationsquelle:	Untersuchung durch Mitarbeiter der BFU
Aktenzeichen:	BFU CX004-13

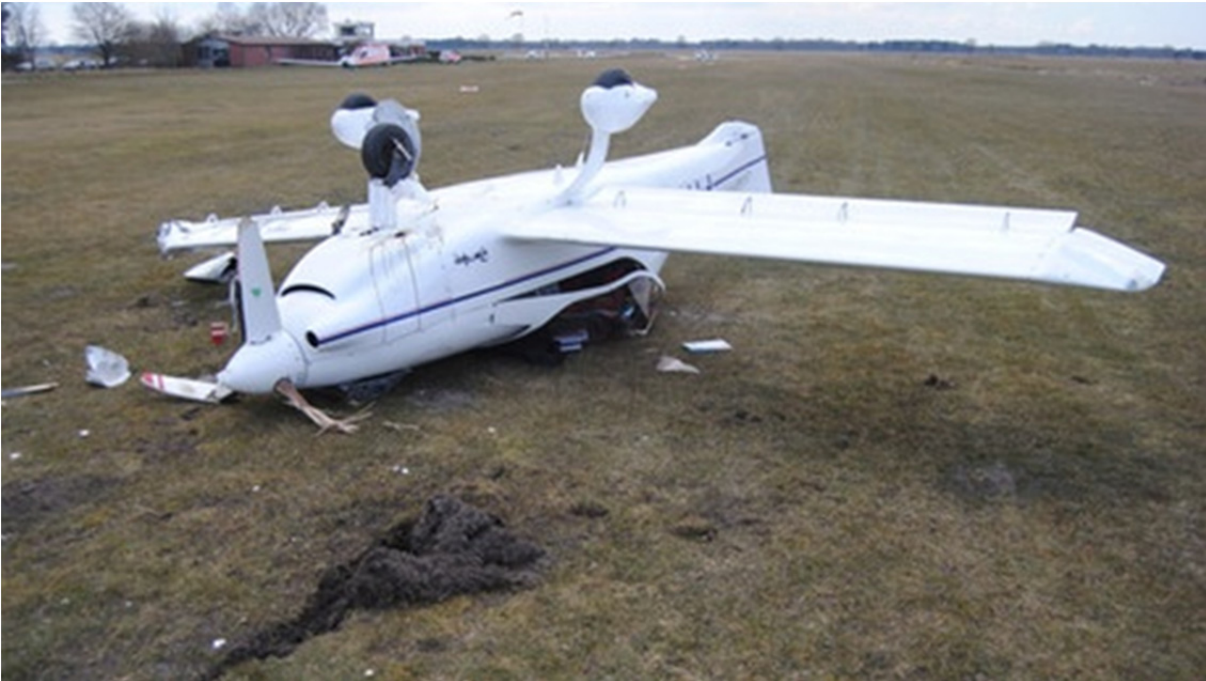
Unfallstelle

Das Luftfahrzeug wurde in Rückenlage entgegen der Startrichtung ausgerichtet vorgefunden. Das Leitwerk befand sich etwa auf Höhe der Landebahnschwelle.

Spuren der ersten Bodenberührung des Propellers fanden sich etwa 20 m und erste Trümmerteile des Propellers etwa 7 m davor.

Die Propellerblätter waren teilweise fast bis zum Spinner gekürzt. Die Kabinenhaube war zertrümmert. Das Bugrad war im Winkel von ca. 20° nach hinten geknickt. Der untere Rumpfbereich war hinter dem Brandschott nach innen eingedrückt. Der linke Flügel war im Bereich des Randbogens gestaucht und der Randbogen war abgetrennt. Auf der Flügeloberseite zeigten sich nahe der Flügelwurzel wellenförmige Verformungen. Der rechte Flügel war, ebenso wie der Rest des Luftfahrzeuges, nahezu unbeschädigt.
