Untersuchungsbericht

Art des Ereignisses:	Unfall
Datum:	18. Juli 2013
Ort:	Flugplatz Trier-Föhren
Luftfahrzeug:	Flugzeug
Hersteller / Muster:	Amateurbau / Murphy Renegade Spirit
Personenschaden:	Pilot leicht verletzt
Sachschaden:	Luftfahrzeug schwer beschädigt
Drittschaden:	keiner
Informationsquelle:	Untersuchung durch Beauftragte der BFU
Aktenzeichen:	BFU CX009-13

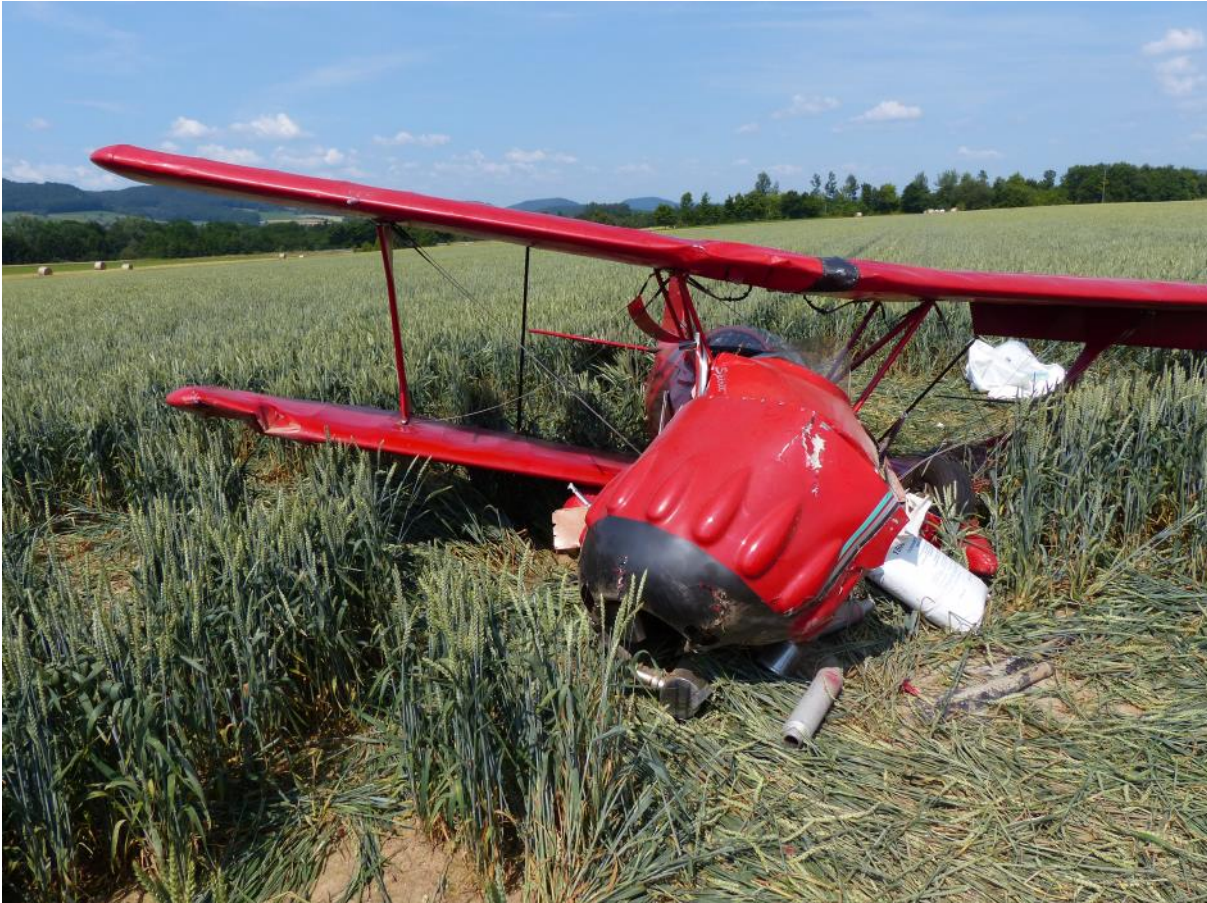
Die Unfallstelle befand sich ca. 240 m nordöstlich der Schwelle der Piste 22 des Flugplatzes Trier-Föhren auf einem Weizenfeld.

Die erste Bodenberührung erfolgte mit dem Propeller und der linken Tragfläche.

Beide Propellerblätter waren von der Nabe getrennt. Die Motorverkleidung und der Motorträger waren deformiert. Das Brandschott war zum Cockpit hin gestaucht. Der Rumpf war bis zum hinteren Sitz gestaucht. Das Fahrwerk war abgerissen. Die rechte untere Tragfläche war ca. 50 cm hinter dem Rumpfflügelübergang gebrochen. Die linke Tragfläche war im Nasenbereich deformiert und die Spanndrähte beider Tragflächen waren gerissen.

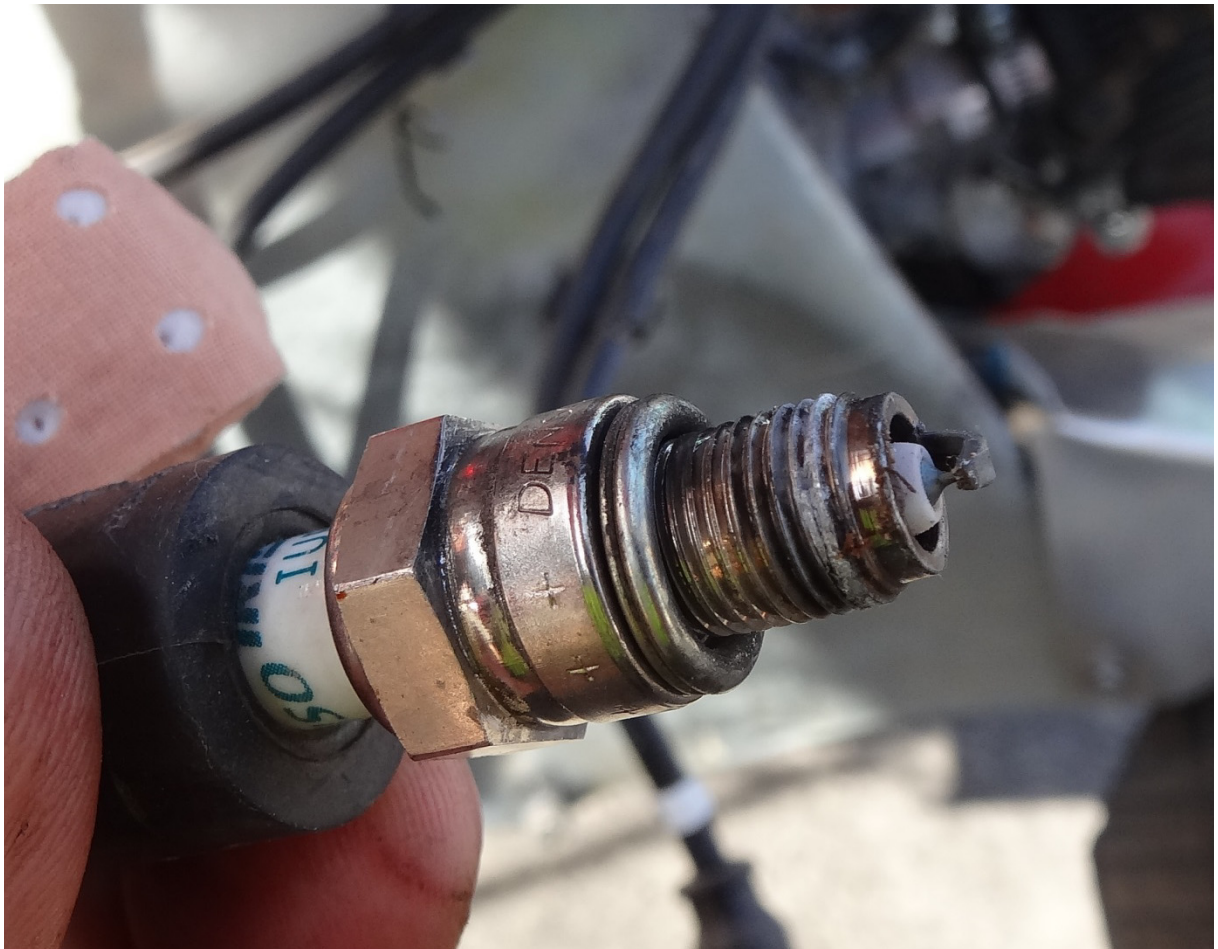
Bei der Untersuchung des Triebwerkes wurde die Zündkerze des vorderen Zylinders am Zündkabel hängend vorgefunden. Die ersten beiden Gewindegänge hatten Aluminiumabtragungen. Die Bügelelektrode war auf die Mittelelektrode gedrückt.

Zündkerze des vorderen Zylinder

Das Zündkerzengewinde im vorderen Zylinder war beschädigt. Im Bereich der Zündkerzenöffnung waren Rußabtragungen.
