Untersuchungsbericht

Art des Ereignisses:	Unfall
Datum:	23. Juni 2014
Ort:	nahe Olsberg-Elpe
Luftfahrzeuge:	1.) Flugzeug 2.) Flugzeug
Hersteller / Muster:	1.) Learjet Corporation / Learjet 35 A 2.) Eurofighter GmbH / Eurofighter
Personenschaden:	1.) Pilot und Copilot tödlich verletzt 2.) keiner
Sachschaden:	1.) Luftfahrzeug zerstört 2.) Luftfahrzeug schwer beschädigt
Drittschaden:	Flurschaden
Informationsquelle:	Untersuchung durch BFU
Aktenzeichen:	BFU 1X002-14

Bundesstelle für
Flugunfalluntersuchung

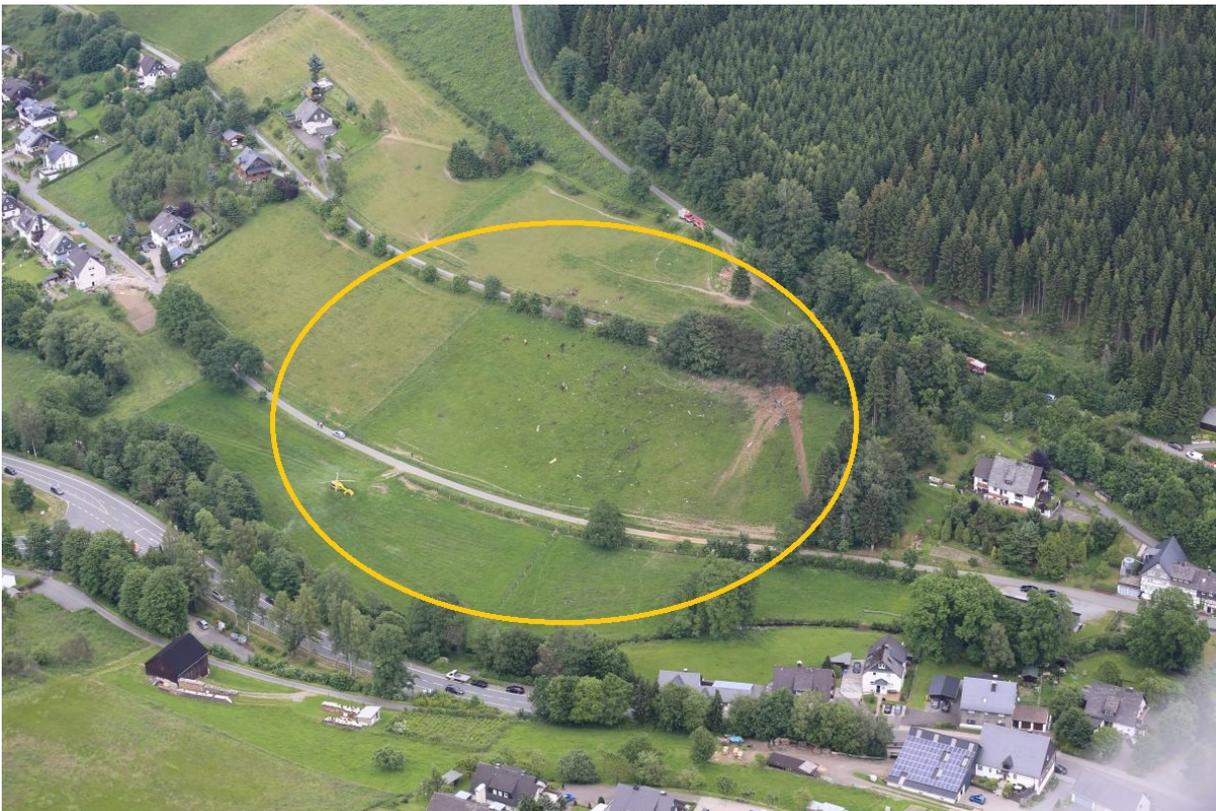
An der Aufprallstelle steckte der Tip Tank der linken Tragfläche im Boden. Unmittelbar im Bereich der Aufprallstelle lagen das Höhen- sowie das Seitenleitwerk des Flugzeuges. Der FDR lag ca. 20 m und der CVR etwa 30 m nördlich.

Das rechte Triebwerk des Learjet war zwischen Verdichter und Turbine gebrochen und lag etwa 75 m hangabwärts von der Aufprallstelle. In diesem Bereich wurde auch der rechte Tip Tank gefunden.

Ausdehnung Unfallstelle Learjet 35 A

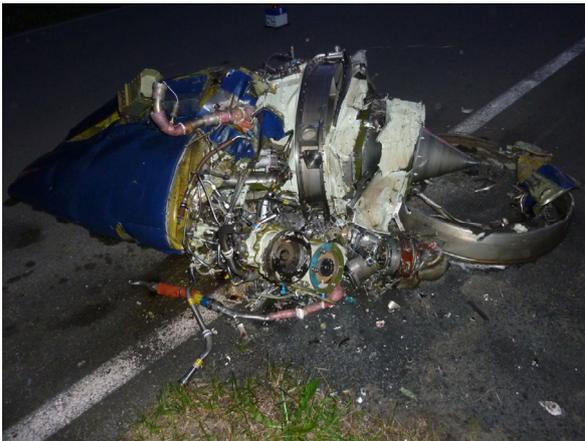
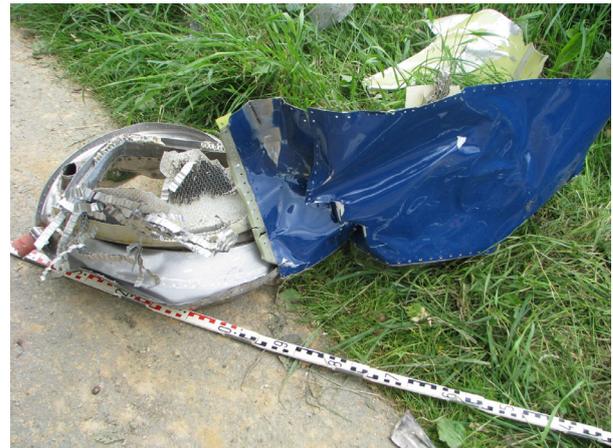
Das linke Triebwerk des Learjet wurde etwa 1,3 km südlich des Hauptwracks gefunden. Teile der Verkleidung des rechten Triebwerks und Gepäckstücke der beiden Learjet-Piloten lagen in einer Entfernung von ca. 2,7 km südlich des Hauptwracks.

Linkes Triebwerk (links) und Verkleidung rechtes Triebwerk (rechts)

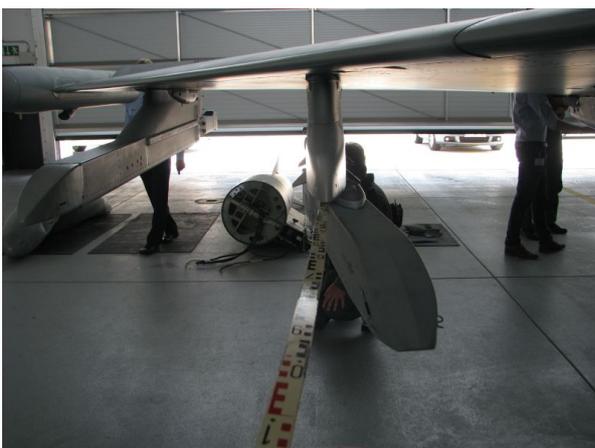
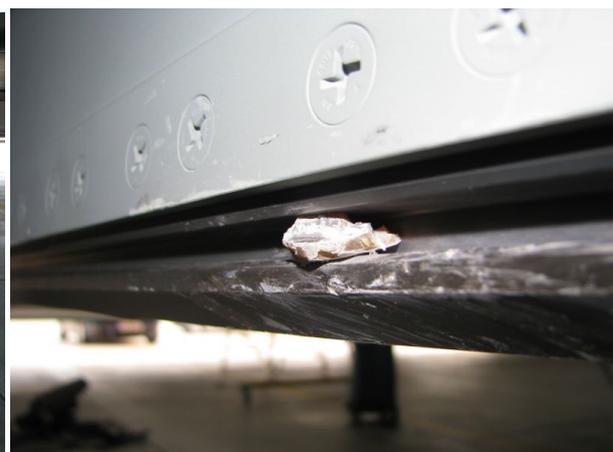
Bei der Untersuchung des Eurofighter am Fliegerhorst Nörvenich wurde festgestellt, dass an dessen rechter Tragfläche an der Outboard Wing Station die Startschiene im vorderen Drittel gebrochen und in Richtung des Flugzeugrumpfes verformt war. In der Schiene steckte ein weiß lackiertes Teil des Rumpfes des Learjet. Am hinteren Ende der Startschiene hingen Teile des Dämmmaterials aus dem Rumpf des Learjet.

Verformte Startschiene des Eurofighter (links) mit Fragment vom Learjet-Rumpf (rechts)

Die an den beiden Flugzeugen festgestellten Beschädigungen zeigen, dass die erste Berührung der Flugzeuge zwischen der Startschiene der Outboard Wing Station und dem vorderen Bereich der Rumpfoberseite des Learjet erfolgte. Danach kollidierte

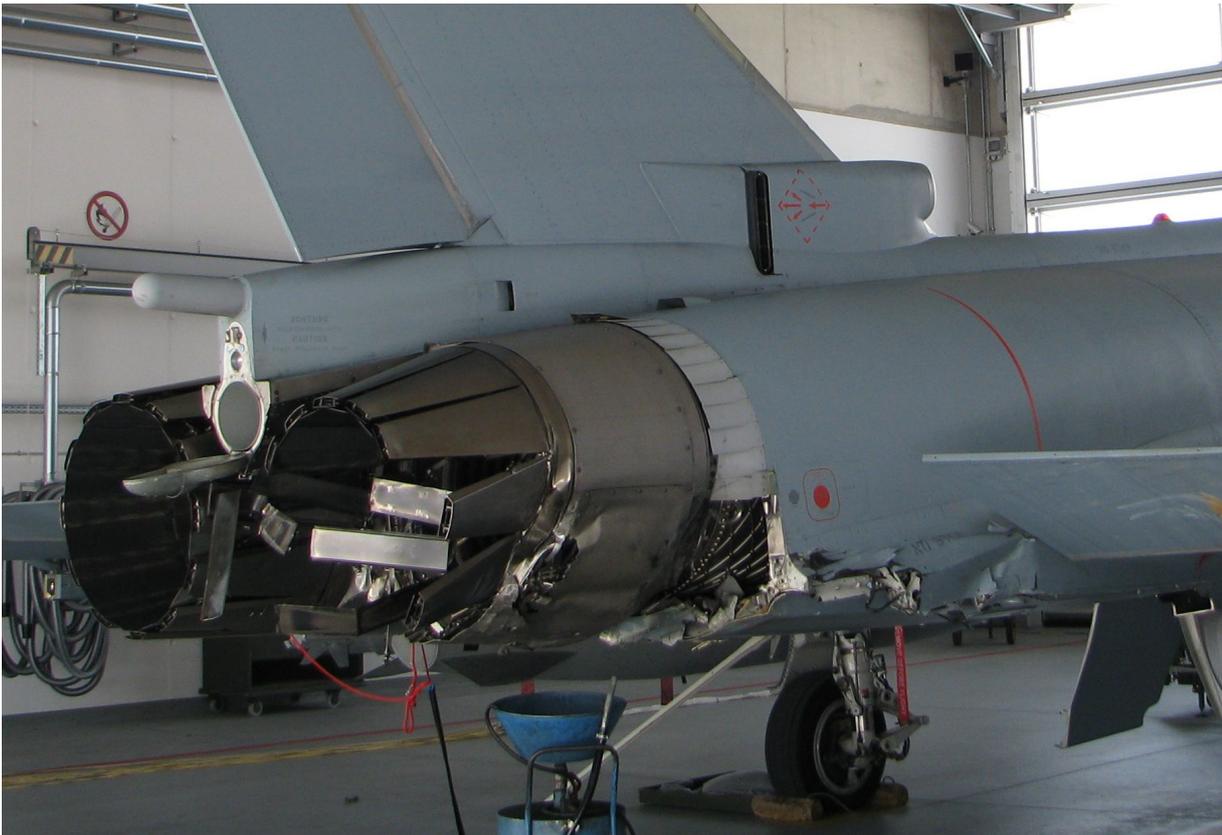
Die Unterseite der inneren Querruder/Wölbklappe (Flaperon) sowie Teile der Schubdüse des rechten Triebwerks wiesen blaue Farbantragungen auf.

Das gesamte rechte Triebwerk des Flugzeuges war in Richtung der Flugzeuglängsachse verformt.

Beschädigungen am Heck des Eurofighter

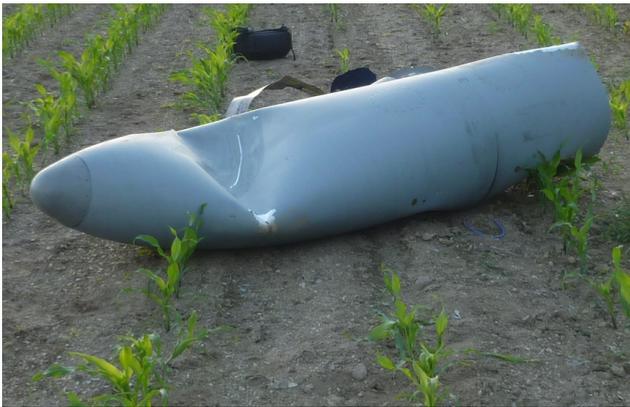
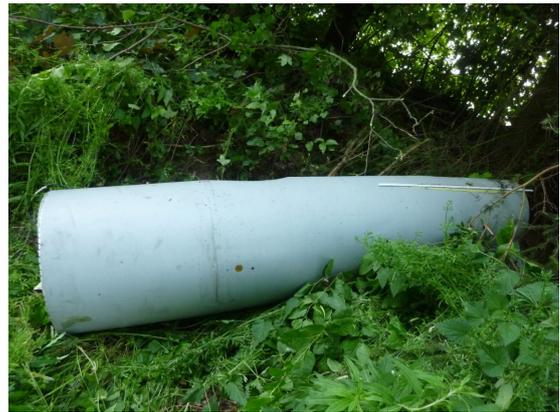
Der Außentank des Abfangjagdflugzeuges war abgerissen und wurde in zwei Teilen einschließlich der Abstoßkartusche 2,1 km bzw. 2,3 km südlich des Hauptwracks des Learjet gefunden.

Teile des Außentanks des Eurofighter

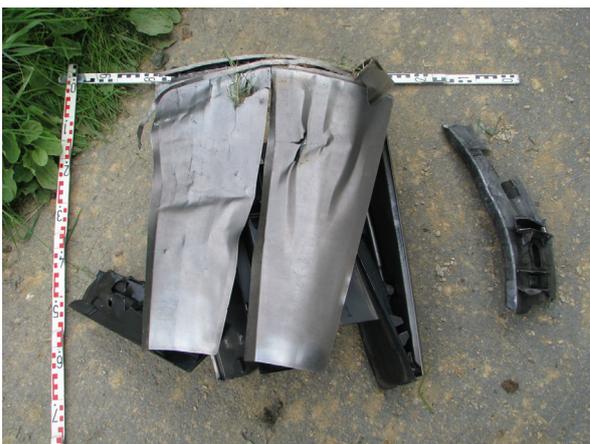
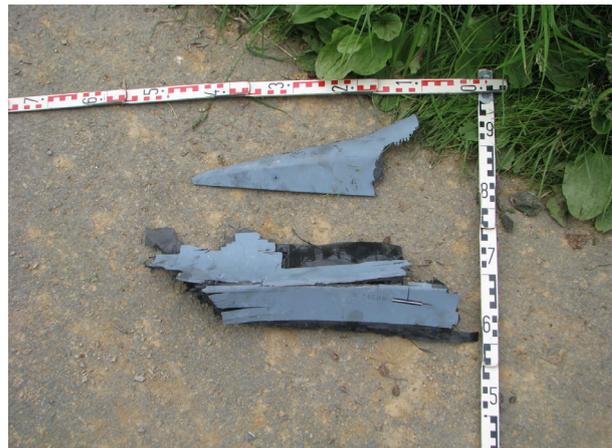
Teile der Schubdüse (Nozzle) des rechten Triebwerks des Eurofighter und Teile der Kohlefaserstruktur (CFK) des hinteren Rumpfes und der Verkleidung des Antriebs des inneren Flaperons der rechten Tragfläche lagen etwa 2,4 km südlich des Hauptwracks des Learjet.

Teile der Nozzle (links) CFK-Struktur des Eurofighter

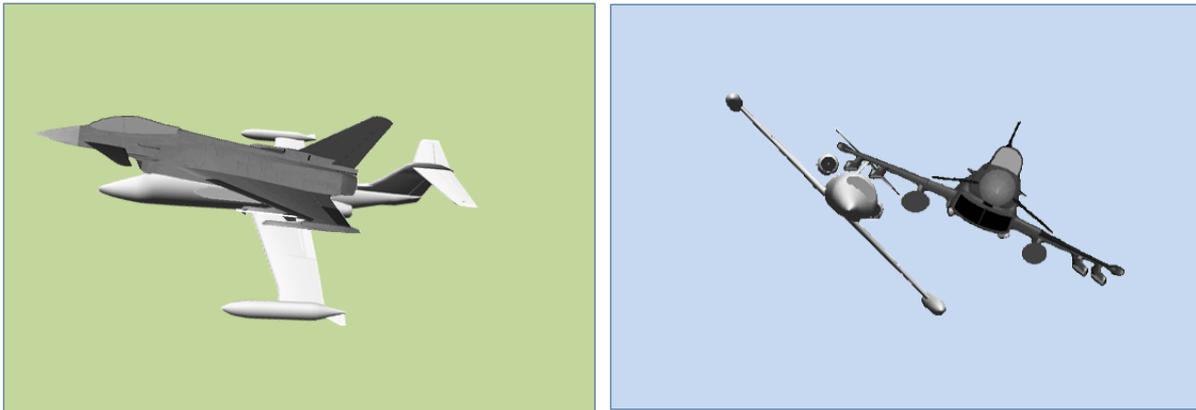
Zum Kollisionszeitpunkt, um 14:38:28 Uhr, zeichnete der CVR dumpfe Geräusche auf. Der Learjet hatte dabei einen Steuerkurs von 358° und eine Querneigung von 46° nach links, während der Steuerkurs des Eurofighter 001° und die Querneigung 26° nach links betrug.

Rekonstruktion der Kollision in der Seitenansicht (linkes Bild) und Vorderansicht (rechtes Bild)

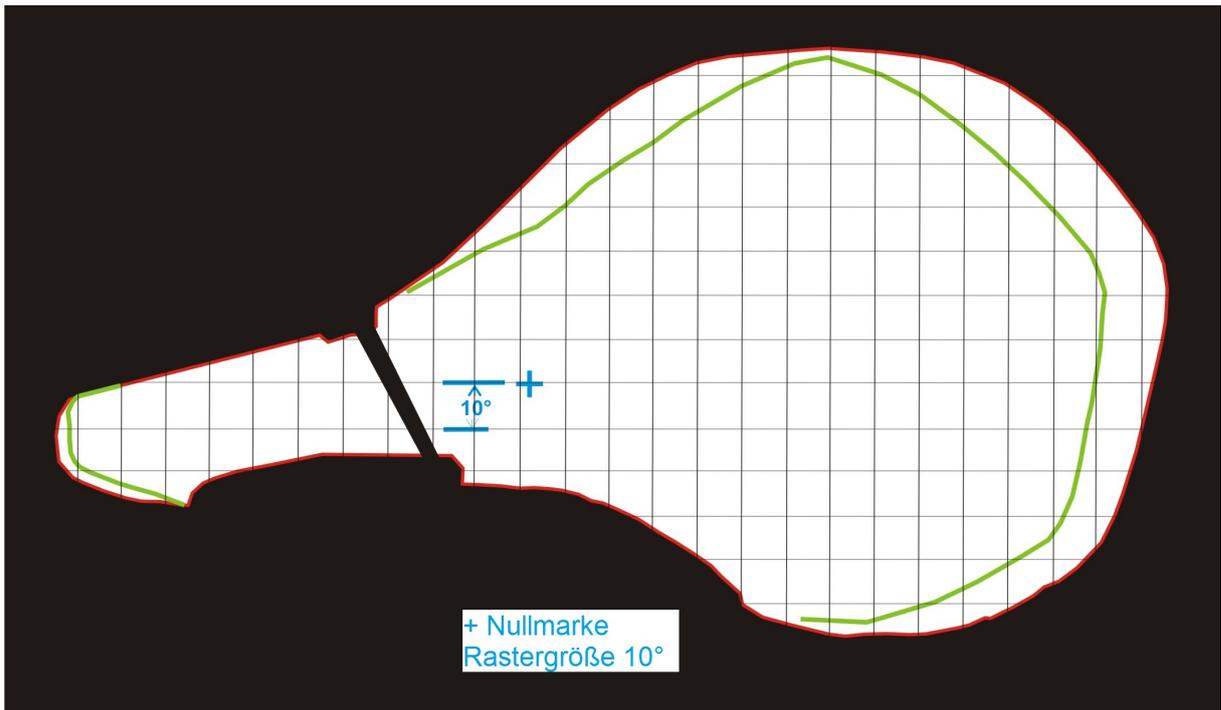
Die nachfolgende grafische Darstellung der Sichtmöglichkeiten vom rechten Pilotensitz aus belegt, dass von dort die Sicht nach links und oben deutlich eingeschränkt war. Für den dort sitzenden Copiloten war der zu diesem Zeitpunkt leicht erhöht links des Learjet fliegende Eurofighter mit sehr hoher Wahrscheinlichkeit bereits bei dieser geringen linken Querneigung durch die Rumpfstruktur (Cockpitdach) verdeckt. Diese Sichteinschränkung setzte sich mit der in dieser Phase größer werdenden Querneigung des Learjet fort.

Sichtmöglichkeiten vom Sitz des Copiloten

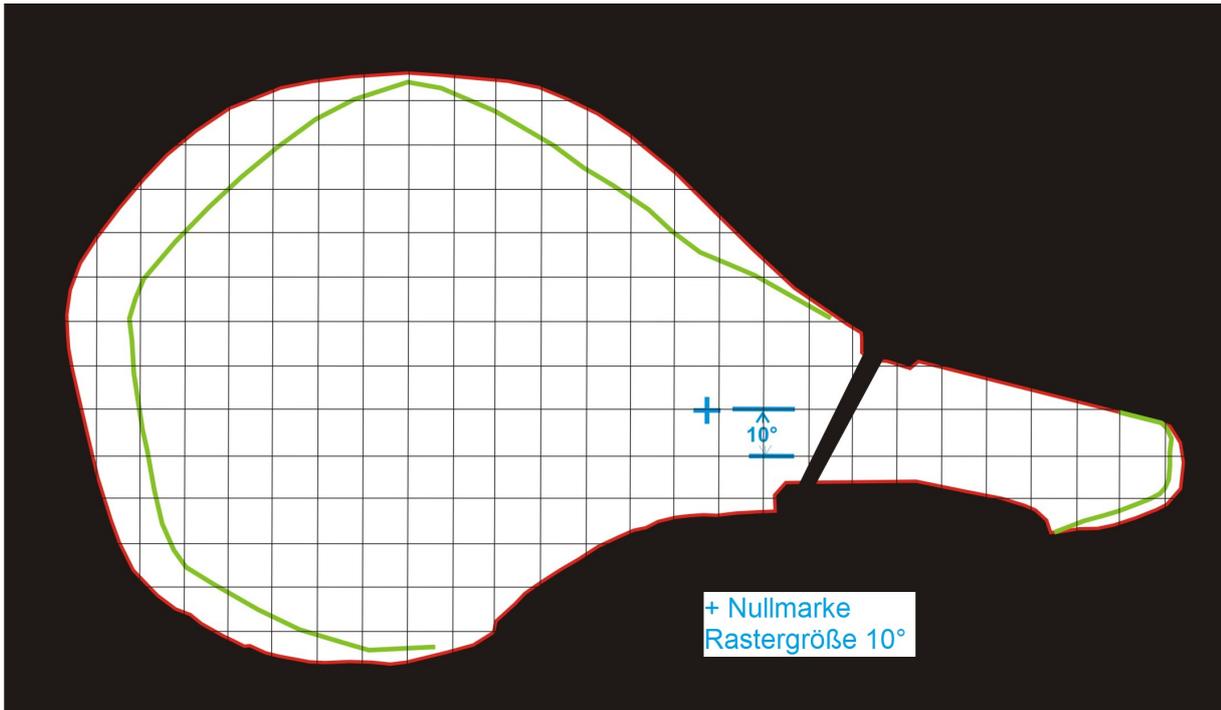
Innerhalb der letzten eineinhalb Sekunden ging die Querneigung des Learjet um 7° zurück. Dies ist nach Auffassung der BFU sehr wahrscheinlich auf eine entsprechende Steuereingabe des PIC zurückzuführen. Es ist wahrscheinlich, dass sich der Eurofighter für den links sitzenden PIC zu diesem Zeitpunkt am oberen linken Rand des linken Cockpitfensters und am Rand des Sichtbereichs befand.

Sichtmöglichkeiten vom Sitz des PIC

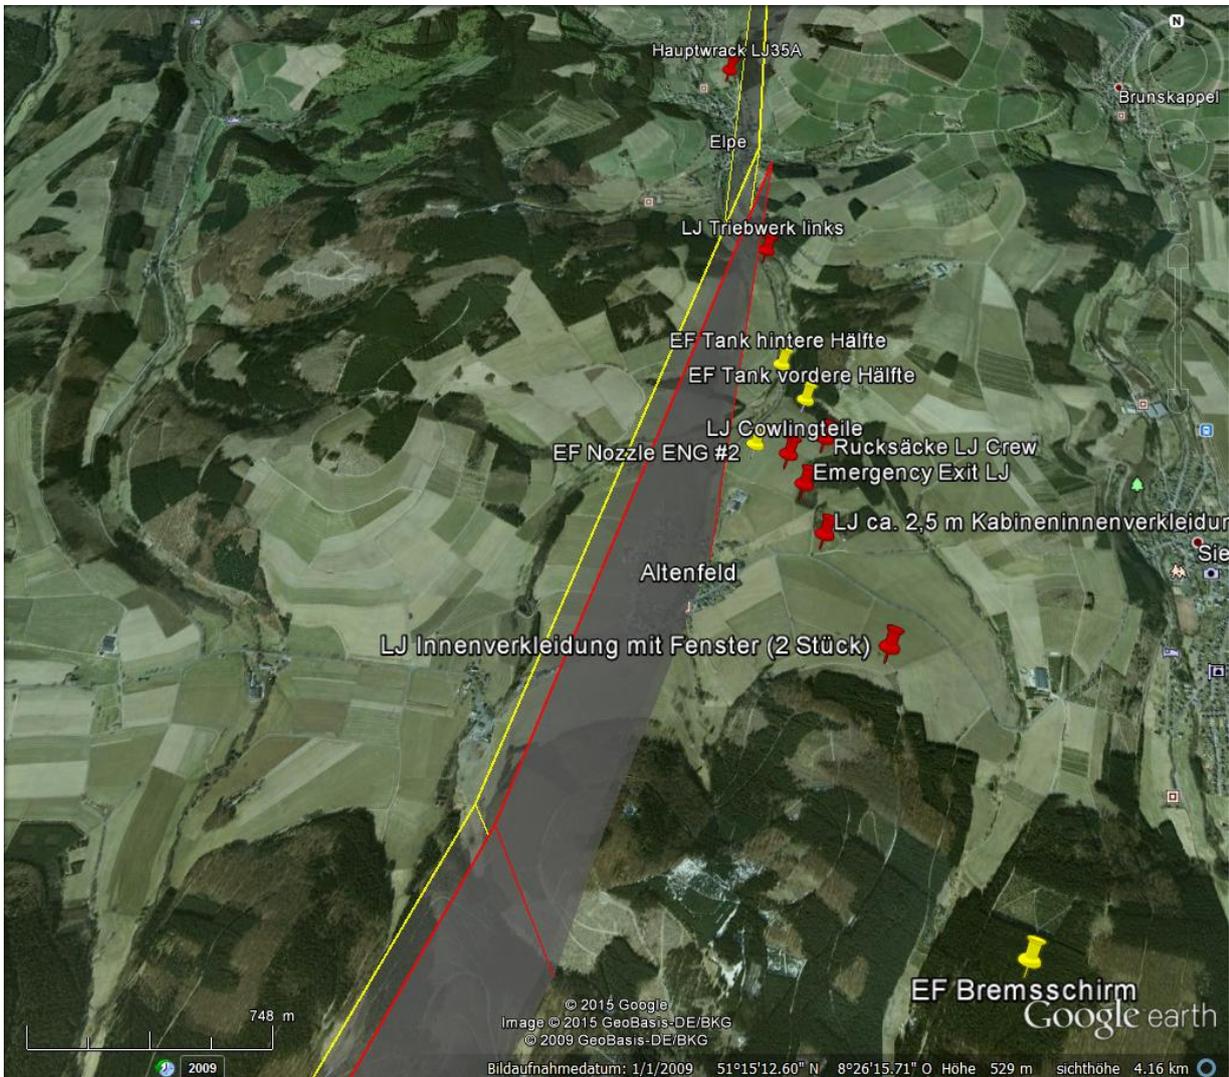
Flugwegrekonstruktion und Wrackverteilung Learjet (rot) und Eurofighter (gelb)
