Untersuchungsbericht

Art des Ereignisses:	Unfall
Datum:	11. April 2014
Ort:	Brocken (Harz)
Luftfahrzeug:	Flugzeug
Hersteller / Muster:	Cessna Aircraft Company / Cessna 182 Q
Personenschaden:	zwei Personen tödlich verletzt
Sachschaden:	Luftfahrzeug zerstört
Drittschaden:	Flurschaden
Informationsquelle:	Untersuchung durch Mitarbeiter der BFU
Aktenzeichen:	BFU 3X021-14

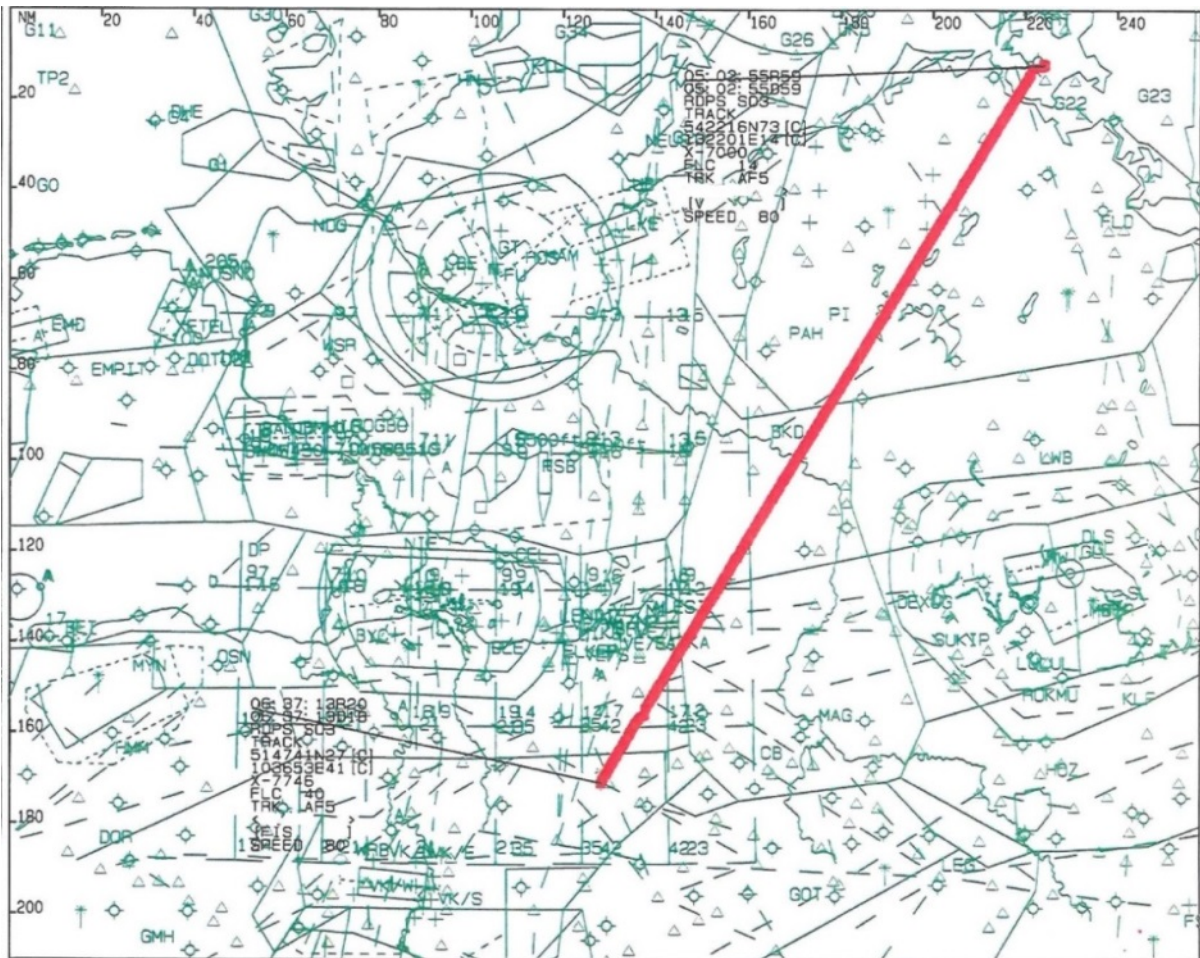
Flugweg laut Radaraufzeichnung

Die Auswertung der lateralen Radarspur ergab, dass das Luftfahrzeug um 06:27:25 UTC um ca. 0,5 nautische Meilen (NM) von der Kurslinie nach links abgewichen war und diese um 06:29:00 UTC wieder erreicht hatte.

Der weitere Flugverlauf bis zum Brocken verlief auf der Linie Rügen-Reichelsheim.

Wie die Radaraufzeichnungen zeigten, versuchte der Pilot zwischen ca. 06:27 UTC und 06:29 UTC wahrscheinlich mit einer Kursabweichung nach links bessere Wetterbedingungen anzutreffen. Da dieses vermutlich nicht gelang, leitete er im Anschluss einen Sinkflug ein und versuchte in ca. 2 775 ft AMSL Sichtflugbedingungen zu bekommen. Nach einem kurzen Horizontalflug leitete der Pilot wiederum einen Steigflug mit ca. 600 ft/min ein, ohne sich anscheinend darüber klar zu sein, dass die direkte Kurslinie von Rügen nach Reichelsheim genau über den Brocken mit 3 747 ft AMSL führte.

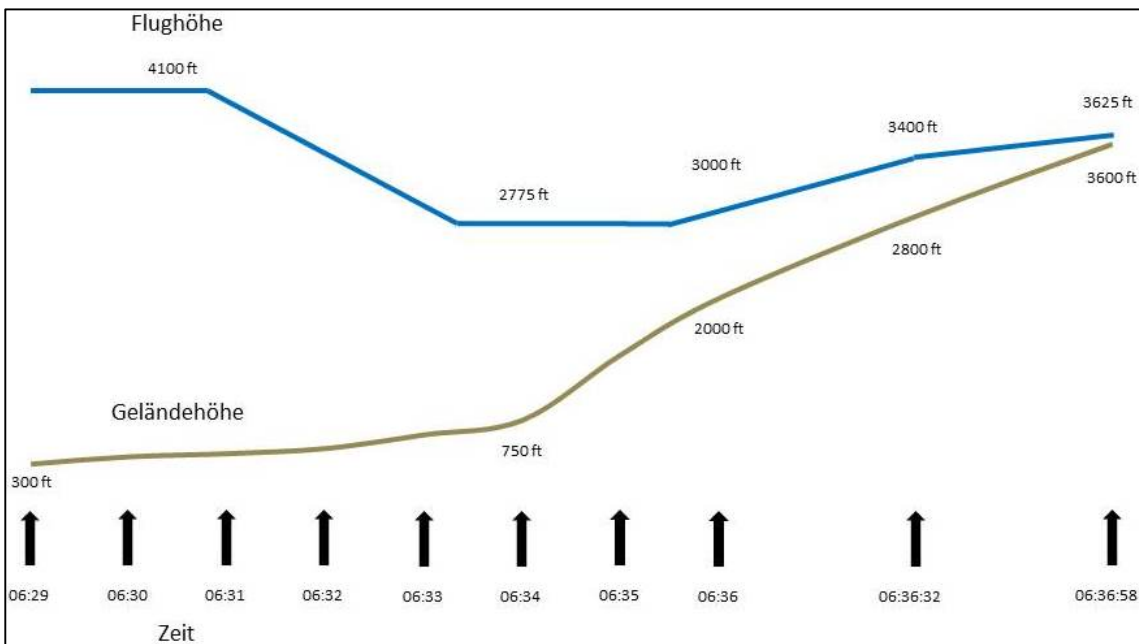
Vertikalprofil des Fluges anhand der Radardaten

Um 06:30:36 UTC verließ das Flugzeug die bis dahin eingehaltene Reiseflughöhe von konstant 4 100 ft AMSL, sank bis auf 2 775 ft AMSL und erreichte diese Höhe um 06:33:21 UTC. Im weiteren Flugverlauf begann das Luftfahrzeug um 06:35:31 UTC, ca. eine Minute nach dem letzten Funkkontakt mit Bremen, wieder zu steigen.

In der nachfolgenden Skizze sind die letzten acht Minuten des vertikalen Flugverlaufes in Relation zum ansteigenden Gelände schematisch dargestellt.

Um 06:36:58 UTC kollidierte das Luftfahrzeug mit der rechten Tragfläche mit Mess-einrichtungen auf dem Dach der Brocken-Wetterstation, prallte auf den Boden und brannte vollständig aus. Die zwei Insassen wurden tödlich verletzt.

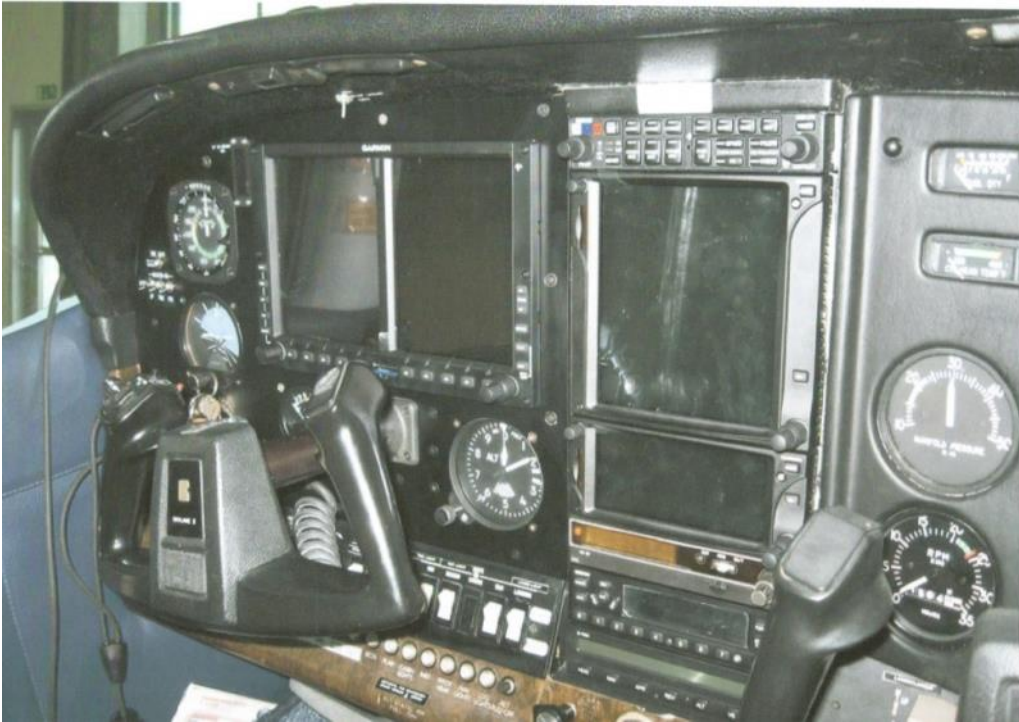
Blick ins Cockpit des umgerüsteten Luftfahrzeuges

Die Avionik des Luftfahrzeuges wurde von November 2013 bis März 2014 auf ein Glascockpit umgerüstet. Laut Prüfbericht der elektronischen Ausrüstung vom 04.03.2014 verfügte das Luftfahrzeug über eine Flugsicherungsausrüstung für Flüge

nach Instrumentenflugregeln (IFR). In dem Luftfahrzeug war ein 2-Achs-Autopilot eingebaut.

Das Luftfahrzeug wurde bis März 2014 auf ein Glascockpit umgerüstet. Die Flugerfahrung des Piloten auf einem Luftfahrzeug mit sehr komplexer Avionik war so gut wie nicht vorhanden.

Mangelnde Flugvorbereitung, unzureichende eigene Wetterberatung, möglicherweise Termindruck, Fehlbeurteilung des aktuellen Wetters und der Einflug in Instrumentenwetterbedingungen bei einem Flug nach Sichtflugregeln waren die Begleitumstände, die zum Unfall geführt hatten. Denkbar ist auch, dass zusätzlich die neue, komplexe Avionik des Luftfahrzeuges den Piloten überforderte und der Verlust der Übersicht im Cockpit die Folge war.

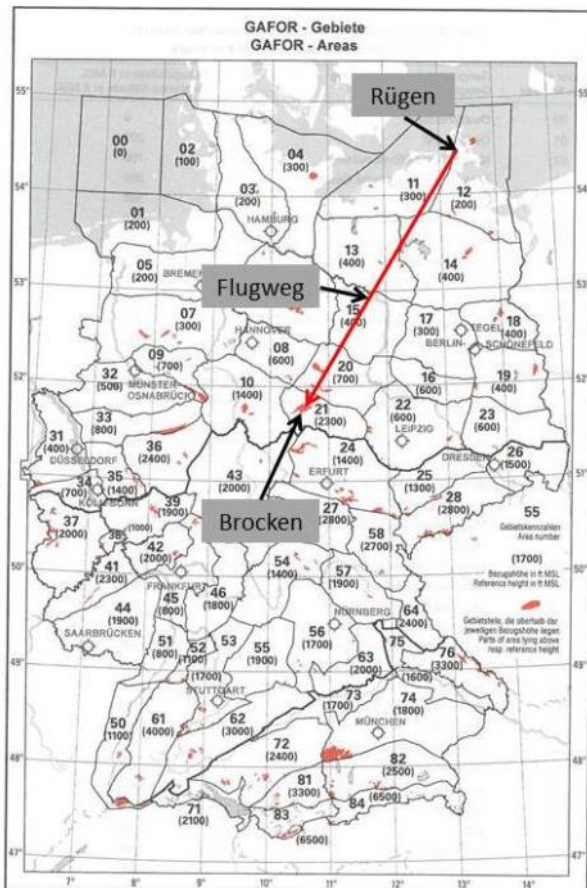
GAFOR-Gebiete

Vorhersagezeitraum 08:00 – 10:00 UTC für die GAFOR-Gebiete:

21 (Harz)
 Wolkenuntergrenze 500 – 1 000 ft
 Sicht am Boden 1,5 - 5 km

Bei einer meteorologischen Flugvorbereitung hätte für den Piloten ersichtlich sein müssen, dass die Hochlagen im Harz in den Wolken waren. Das Bezugsniveau des GAFOR-Gebietes Harz liegt bei 2 300 Fuß. Bei einer Einstufung von Mike 8 (M8) bedeutet dies, dass in einer Höhe von 3 800 Fuß am Brocken Nebel mit aufliegender Bewölkung zu erwarten war. Oberhalb der Nullgradgrenze (5 300 Fuß) musste auch mit Vereisung gerechnet werden. Den Rat seines ehemaligen Fluglehrers, eine Rou-

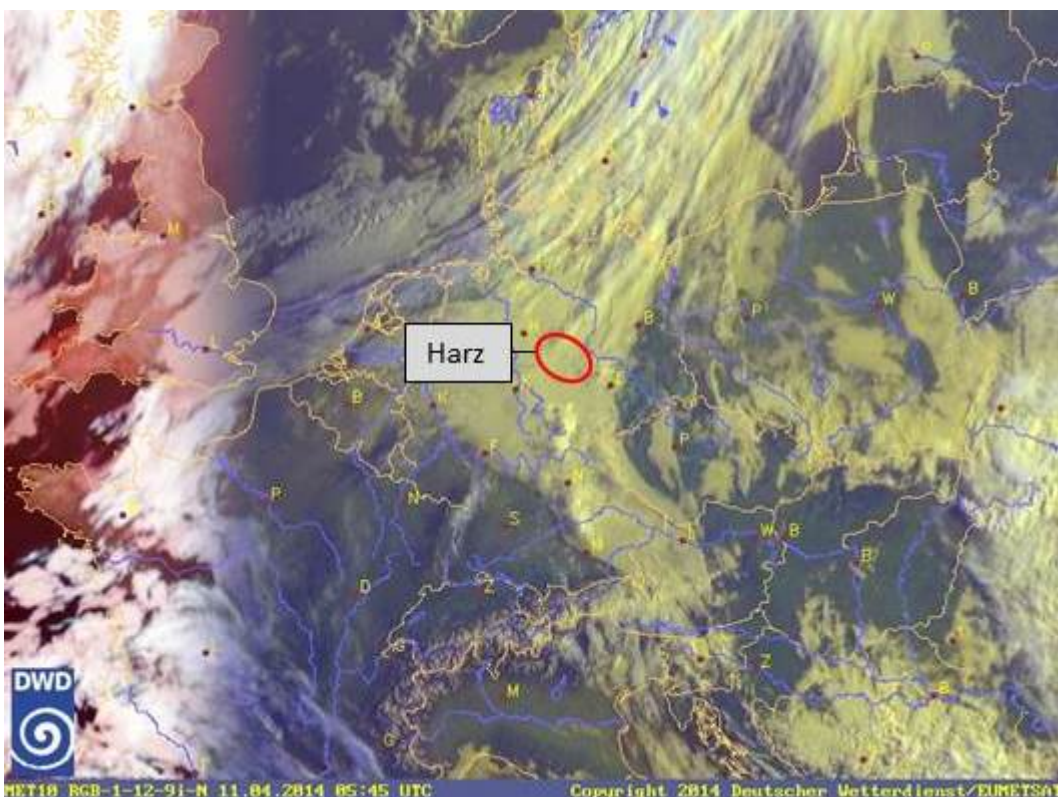
Das hochaufgelöste Satellitenbild von 07:45 Uhr zeigt kompakte, tiefe Bewölkung westlich einer Linie Eberswalde-Berlin-Leipzig. Östlich davon herrschte aufgelockerte Bewölkung vor. Die Unfallstelle am Brocken lag im Bereich dieser starken tiefen Bewölkung. Bei einer Bodentemperatur am Brocken von 3 Grad Celsius befand sich die Nullgradgrenze in 5 300 ft.

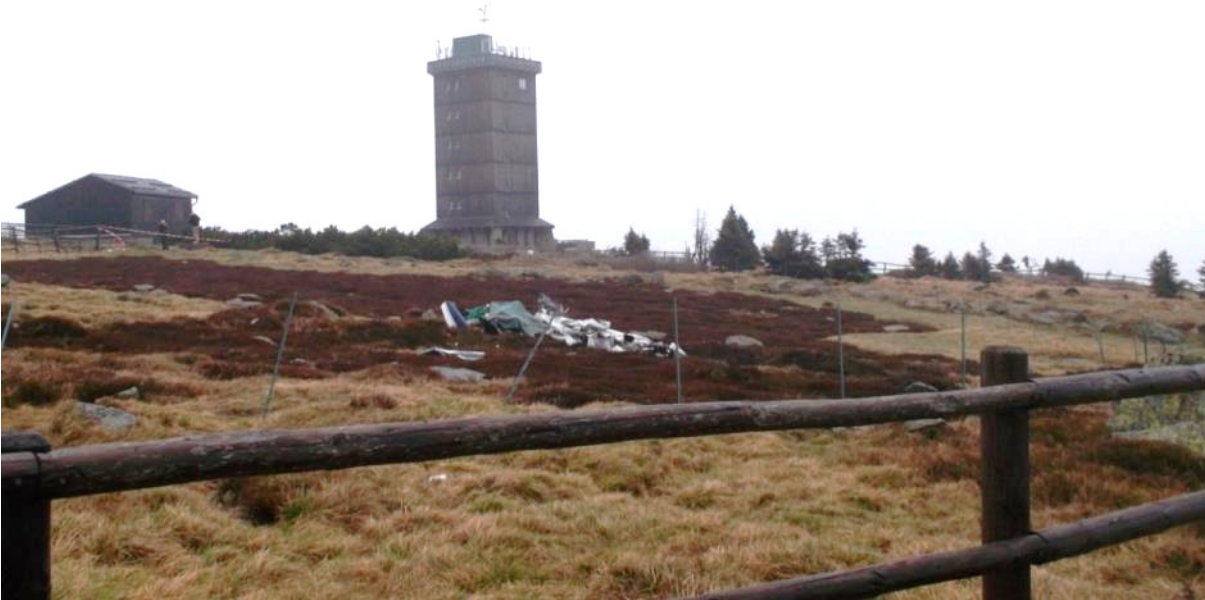
Unfallstelle

Die Endlage des Luftfahrzeuges befand sich auf einer Höhe von ca. 3 700 ft AMSL und ca. 125 m südwestlich der Brocken-Wetterstation im abschüssigen Gelände des Brockengartens. Die ersten Berührungsspuren waren an den Messeinrichtungen auf dem Dach der ca. 27 m hohen Wetterstation sichtbar. Die Messeinrichtungen selbst befanden sich in einer Höhe von ca. 3 788 ft AMSL. Darin hing das rechte Querruder des Flugzeuges. Das ca. 1 m lange rechte Tragflächenaußenstück lag auf dem Dach der Wetterstation. Kleine Teile der hinteren Kabinenverglasung lagen in unmittelbarer Umgebung der Wetterstation auf dem Boden.

Die Verteilung der Trümmerteile sowie die Beschädigungen, u.a. an der Nasenkante der linken Tragfläche, deuten darauf hin, dass das Luftfahrzeug in einem steilen Winkel am Boden aufschlug.

Die rechte Tür war aus dem Rumpf gerissen und lag ca. 8 m in Aufschlagrichtung vom Hauptwrack entfernt. Das Triebwerk mit dem zertrümmerten Luftschraubenspinner steckte in Rückenlage in einem Winkel von ca. 30 Grad und ca. 0,5 m tief im Erdreich. Reste des durch Brandeinwirkung zerstörten Hecks waren zu erkennen. Die Steuerung war in diesem Bereich mit den Umlenkhebeln schlüssig verbunden. Das linke Hauptfahrwerk war durch Brandeinwirkung vollständig aus dem Flugzeugverband gelöst. Das zerstörte Instrumentenbrett mit den eingebauten Geräten lag im Bereich des Triebwerks und zeigte Spuren und Verschmelzungen durch Hitzeeinwirkung.

Die Art der Zerstörung des Luftfahrzeuges und die Spuren am Boden deuteten darauf hin, dass das Flugzeug mit hoher Vorwärtsgeschwindigkeit und großer Längsneigung auf den Boden prallte.

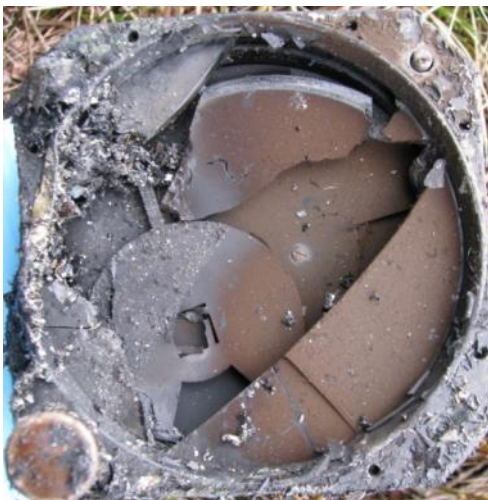
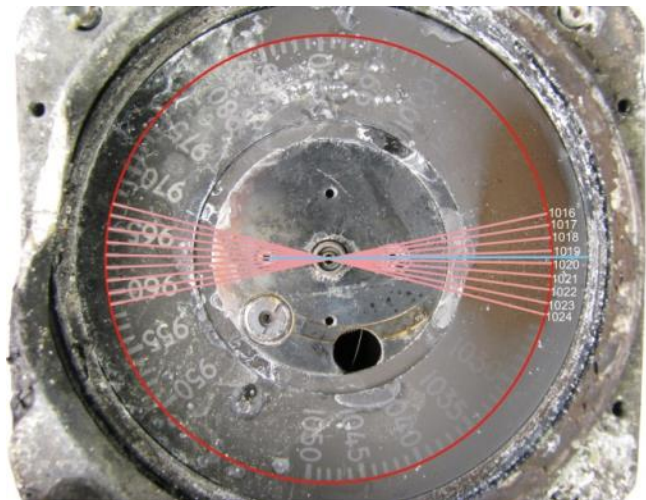
zerstörter Höhenmesser

Einer der Höhenmesser wurde aus dem Wrack geborgen. In der BFU wurde die Druckeinstellung im Seitenfester des Gerätes sichtbar gemacht.

Am Höhenmesser war ein Bezugsdruck von 1 019 hPa eingestellt.
