# Untersuchungsbericht

Art des Ereignisses:	Unfall
Datum:	29. April 2014
Ort:	Lübeck
Luftfahrzeug:	Flugzeug
Hersteller / Muster:	Amateurbau / Europa
Personenschaden:	eine Person tödlich verletzt, eine Person schwer verletzt
Sachschaden:	Luftfahrzeug zerstört
Drittschaden:	Flurschaden
Informationsquelle:	Untersuchung durch Mitarbeiter der BFU
Aktenzeichen:	BFU 3X032-14

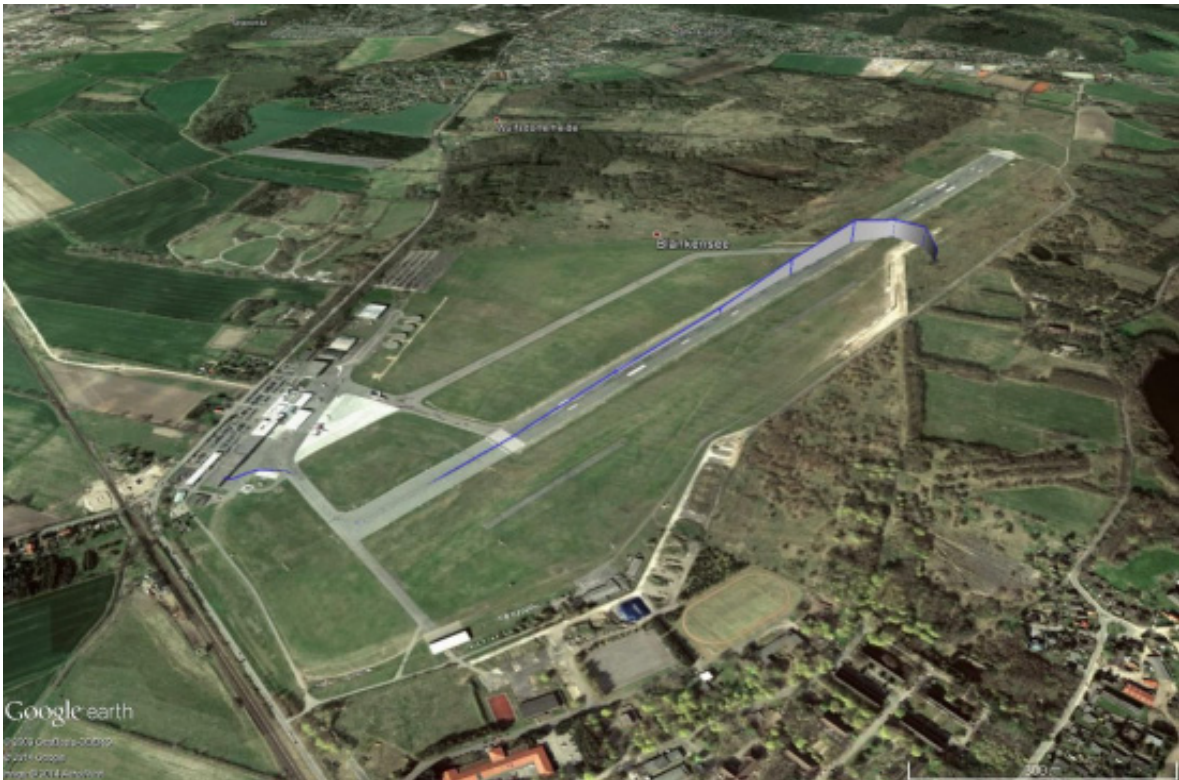
Der Start verlief bis auf eine Höhe von ca. 50 Meter über der Startbahn 07 normal. Dort beschrieb das Flugzeug eine Rechtskurve und stürzte ohne weiteren Funkkontakt südlich des Flughafenzaunes ab. Zeugen, die den letzten Teil des Fluges beobachtet hatten, gaben an, dass sich das Flugzeug in einer „Messerfluglage“ befunden haben soll und die Nase des Flugzeuges stark nach unten geneigt gewesen sei.

Darstellung des Flugweges vom Start bis zur Unfallstelle

Die Auswertung eines der im Luftfahrzeug aufgefundenen GPS Geräte zeigte, dass nach dem Start in einer Höhe von 50 m eine sichere Fluggeschwindigkeit von ca. 75 kt über der Bahn erreicht wurde. Nimmt man einen Triebwerksausfall an, wäre aus dieser Position eine Landung auf dem verbliebenen Rest der Bahn 07 möglich gewesen.
