Untersuchungsbericht

Art des Ereignisses:	Unfall
Datum:	23. Mai 2014
Ort:	Egweil
Luftfahrzeug:	Flugzeug
Hersteller / Muster:	Apparatebau Nabern GmbH / Klemm 107 / KI 107B
Personenschaden:	drei Personen tödlich verletzt
Sachschaden:	Luftfahrzeug zerstört
Drittschaden:	Flurschaden
Informationsquelle:	Untersuchung durch Beauftragte der BFU
Aktenzeichen:	BFU 3X041-14

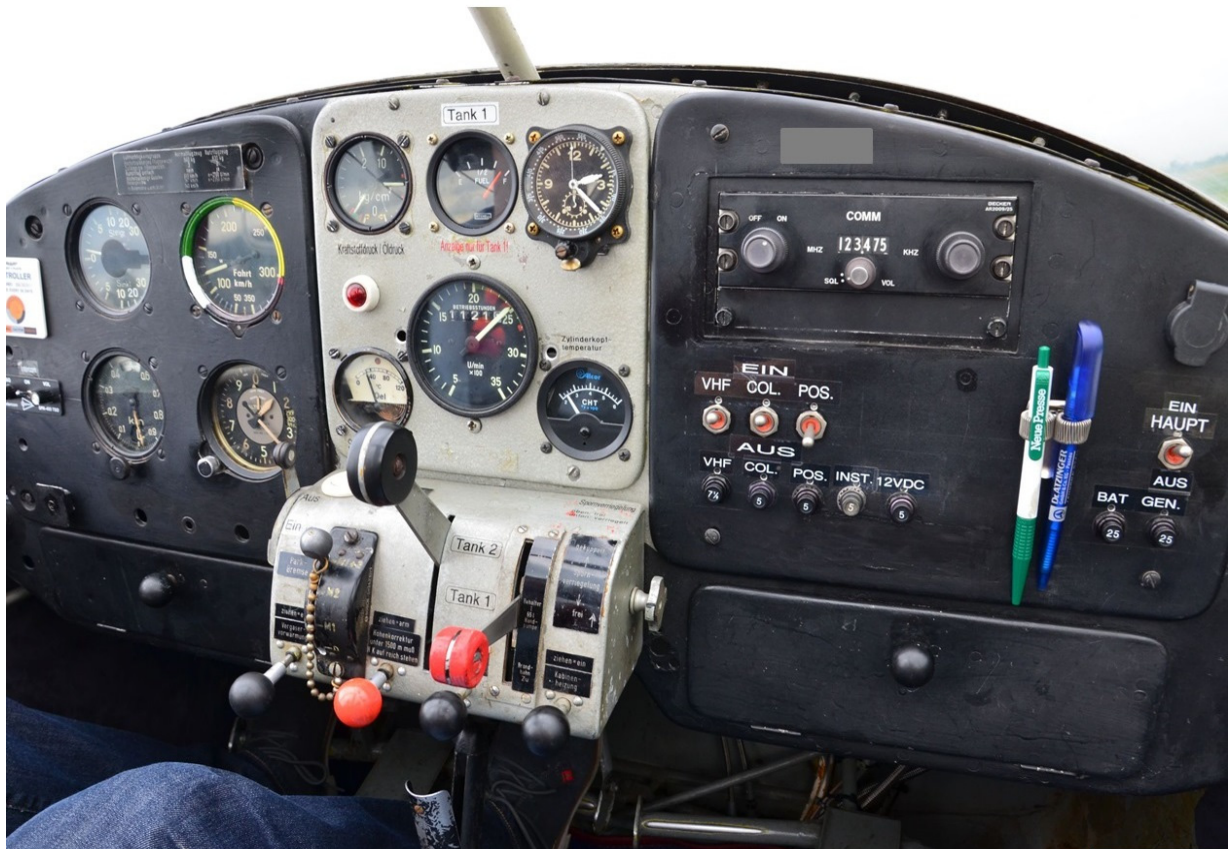
Auf dem wenige Sekunden vor dem Unfall entstandenen Foto (siehe Seite 5) ist ein Spalt am Zughebel der Vergaservorwärmung zu sehen. Laut Zeugenaussage eines Fluglehrers stand die am schwarzen Knopf befestigte silberfarbene Verlängerung ca. 0,5 bis 1 cm heraus, wenn der Schalter komplett hineingedrückt war (Vorwärmung aus). Bei voll gezogener Vergaservorwärmung habe sich ein Spalt von ca. 5 bis 8 cm ergeben.

Das vom rechten Sitzplatz aus gefertigte Foto zeigt den Moment kurz nach dem Abheben.

Der Tankwahlschalter befindet sich auf Tank Nr. 1 und die dazugehörige Kraftstoffanzeige zeigt einen fast vollen Tank. Am Fahrtmesser ist eine Geschwindigkeit von ca. 120 km/h abzulesen. Das Variometer zeigt ein Steigen von ca. 1 m/sec an. Der Höhenmesser zeigt eine Höhe von ca. 1 400 ft AMSL (bei einer Einstellung von 30,0 inches of mercury) und am Drehzahlmesser lassen sich ca. 2 480 U/min ablesen. Die Öltemperatur beträgt ca. 30 Grad Celsius. Die kombinierte Kraftstoffdruck- und Öldruckanzeige zeigt beide Werte im grün markierten Bereich.

Geht man von einer angenommenen deutlichen Leistungsminderung oder gar von einem Motorausfall aus, so wäre eine Notlandung im Bereich der Unfallstelle und der anliegenden Felder möglich gewesen. Für beide Fälle gibt es auf dem Foto keine Anhaltspunkte.
