# Untersuchungsbericht

Art des Ereignisses:	Unfall
Datum:	25. Oktober 2014
Ort:	Heringsdorf
Luftfahrzeug:	Flugzeug
Hersteller / Muster:	Socata - Groupe Aerospatiale/ TB 9
Personenschaden:	Luftfahrzeugführer tödlich verletzt
Sachschaden:	Luftfahrzeug zerstört
Drittschaden:	Gewässerkontamination durch Betriebsstoffe
Informationsquelle:	Untersuchung durch Mitarbeiter der BFU
Aktenzeichen:	BFU 3X115-14

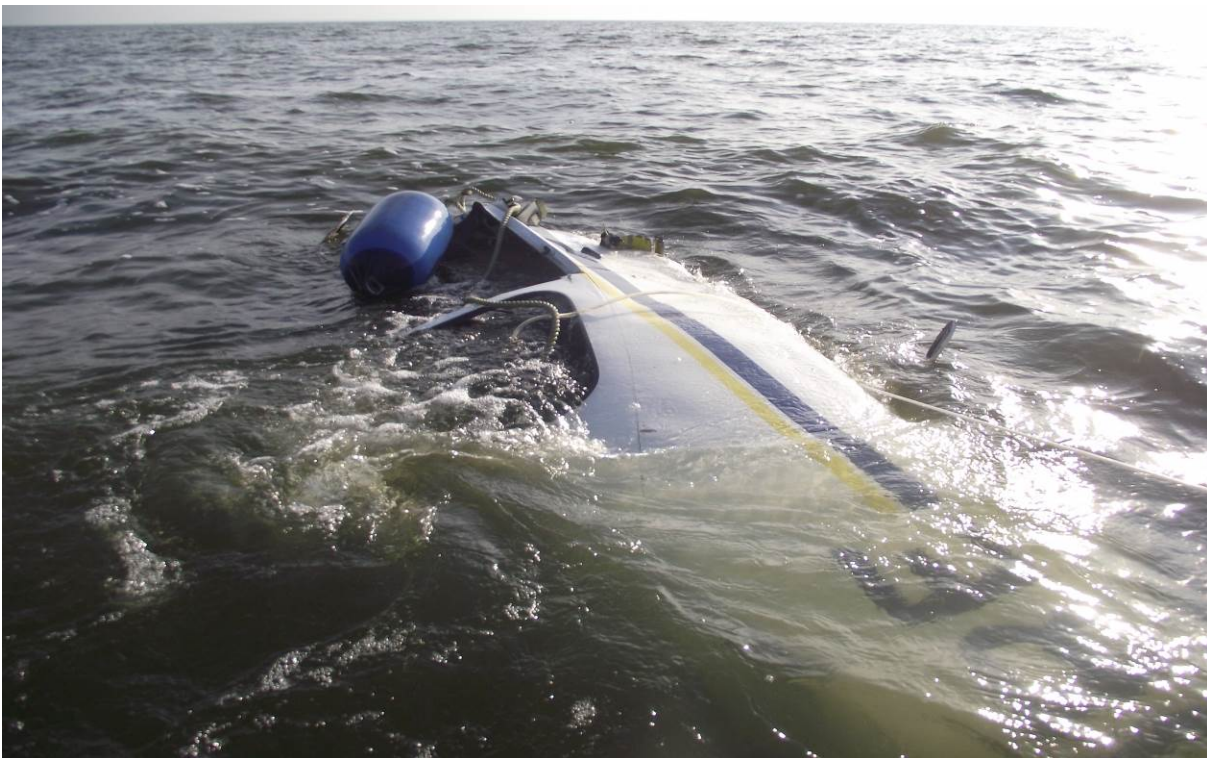
Die Unfallstelle mit dem vorgefundenen Rumpf und einem Teilsegment der rechten Tragfläche befand sich rund 2 000 m südöstlich der Flugplatzgrenze von Heringsdorf im Oderhaff.

Bis zur nördlichen Uferlinie betrug die Entfernung rund 600 m und bis zum östlich gelegenen Hafen von Kamminke knapp 2 000 m. Das Wasser hatte im Bereich der Unfallstelle eine Tiefe von ca. 1,20 m. Die Bergung der Wrackteile aus dem Wasser und die Dokumentation der Unfallstelle im Wasser erfolgten am 29.10.2014.

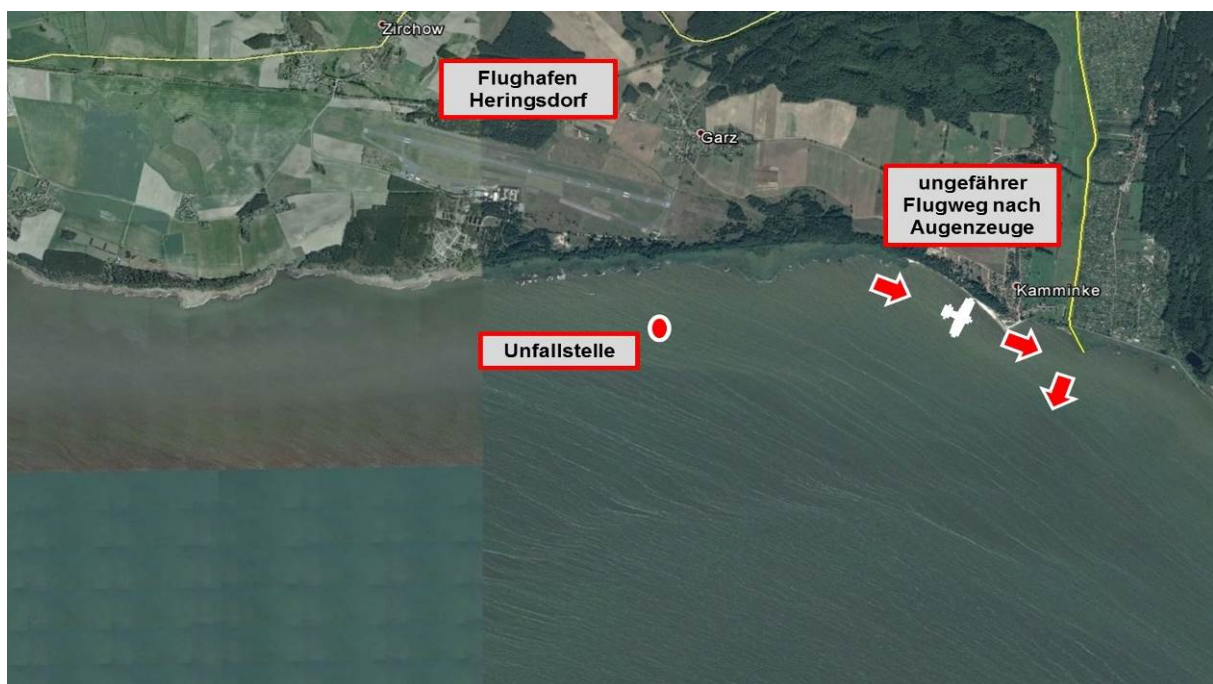
Flugverlauf und Unfallstelle

Er habe daraufhin nach Westen geschaut, wo er das Flugzeug entlang der Haffkante in östliche Richtung fliegen sah. Er gab an, dass sich das Flugzeug „niedrig“ unterhalb der Baumwipfel befunden habe, das Motorgeräusch sei normal gewesen. Es sei dann weiter Richtung Osten geflogen und hinter Kamminke am „Torfstichkanal“ an der Grenze zu Polen in Richtung Haff nach Süden gekurvt.

Kurze Zeit später habe er das Motorengeräusch erneut „landseitig“ akustisch wahrgenommen. Die Maschine sei ca. „drei Mal über den Äckern“ gekreist, gesehen habe er sie aber nicht.

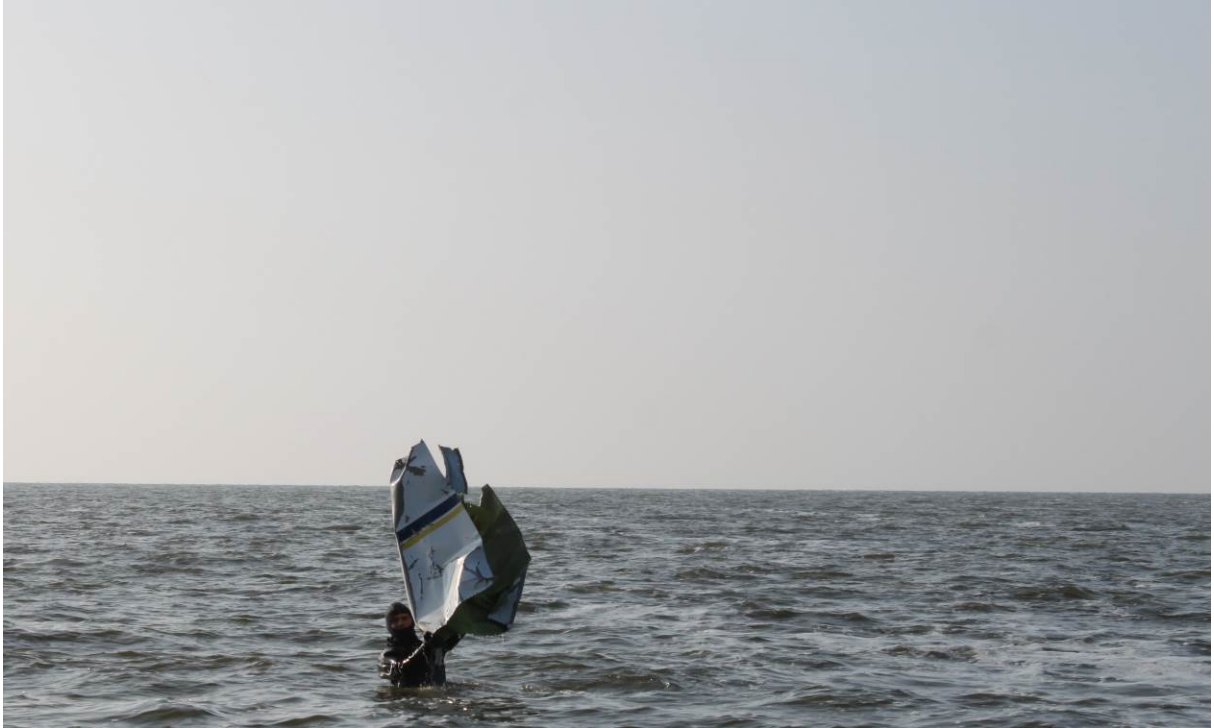
Bergung von Wrackteilen durch Taucher

Mithilfe von Tauchern wurde ein Bereich von 40 m Durchmesser konzentrisch um den Rumpf nach Trümmerteilen abgesucht. Alle vorgefundenen Wrackteile lagen in einem Abstand von maximal 10 m vom Rumpf entfernt.

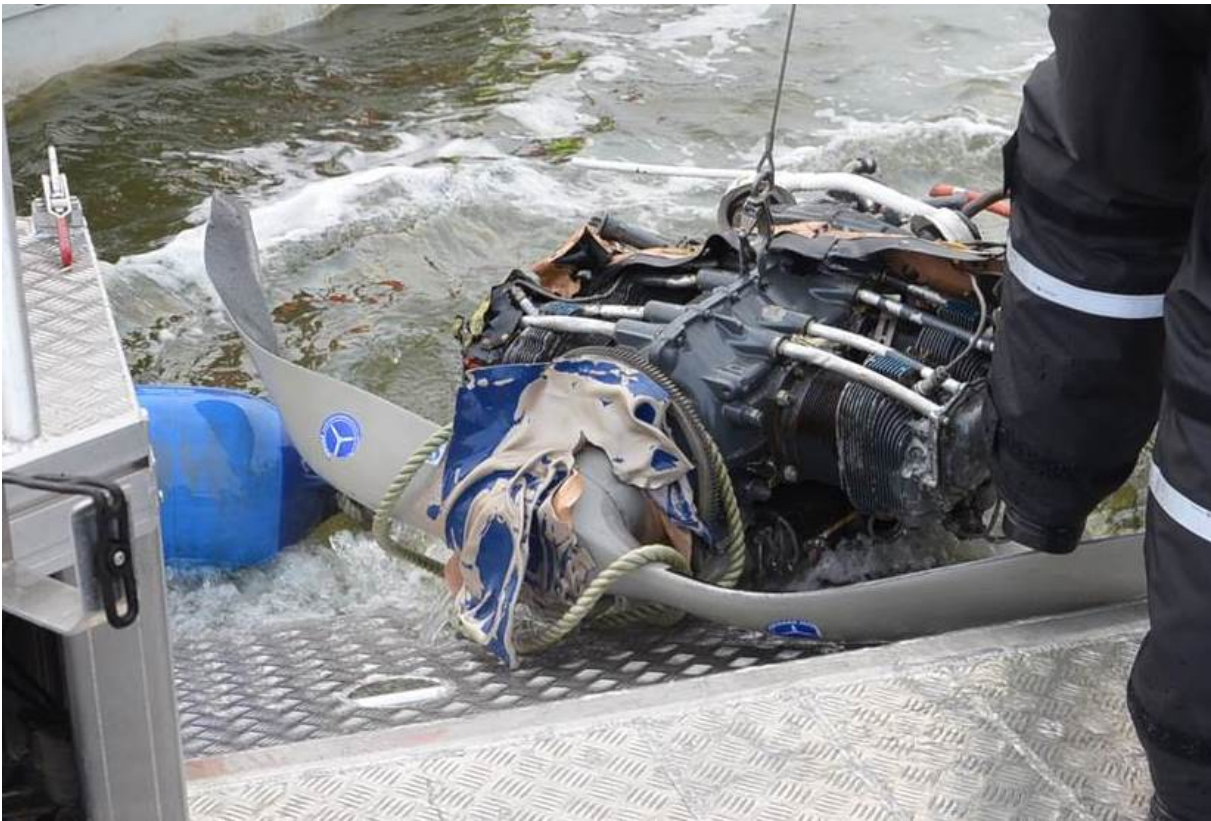
Bergung des Triebwerkes

Der Motor war abgerissen und lag einen Meter südlich des Rumpfes.

Die beiden aus Metall gefertigten Propellerblätter waren nach außen gebogen, der Spinner war zusammengedrückt und klebte am Propeller und Motorblock.

Nach dem Zustand des Propellers und den vorgefundenen Anzeigen der Instrumente, lief das Triebwerk beim Aufprall auf die Wasseroberfläche unter Last.

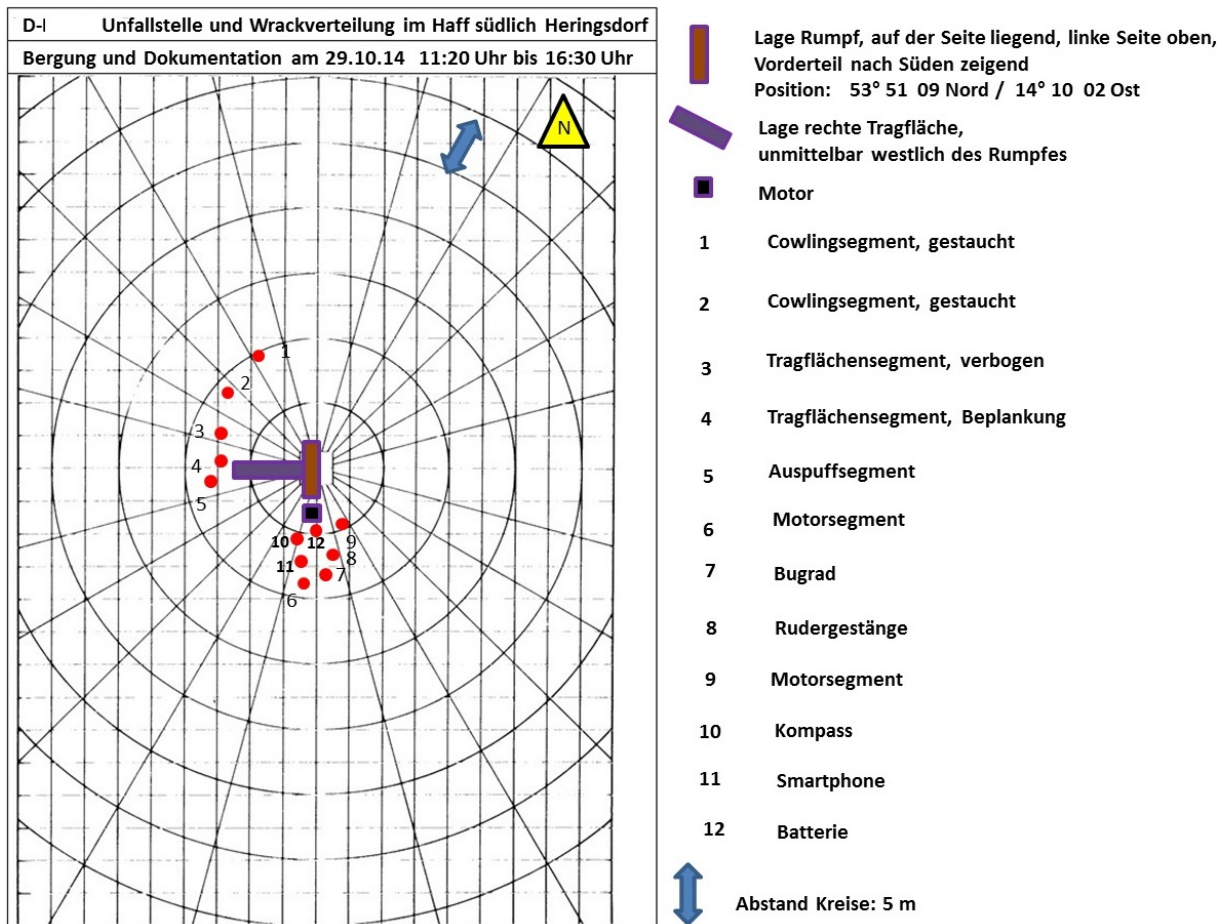
Unfallstelle und Wrackverteilung

Der Rumpf war mit seiner Längsachse und dem Vorderteil nach Süden ausgerichtet. Er lag auf der Seite und die linke Rumpfseite befand sich oben. Der hintere Teil des Rumpfes mit Leitwerksträger und Leitwerken wirkte optisch intakt.

Die abgebrochene rechte Tragfläche befand sich unmittelbar westlich des Rumpfes. Sie war im Bereich der Nase gestaucht. Das rechte Fahrwerk befand sich an der Unterseite der Tragfläche und war um 90 Grad flächenseitig abgeknickt.

Die 127 m nördlich des Wracks vorgefundene linke Tragfläche war unmittelbar am Rumpf abgebrochen. Das linke Fahrwerk befand sich verschraubt und unversehrt unter der Tragfläche.

Die äußeren Drittel beider Tragflächen mit Rippen, Beplankungsteilen, Querruder und Randbogen fehlten bis auf die Holme. Die jeweils 1,20 m langen Holmsegmente waren auf der gesamten Länge nach hinten gebogen.

Die äußeren Segmente der beiden Tragflächen wurden mit Ausnahme des linken Querruders, nicht aufgefunden. Das linke Querruder lag 6 m von der linken Tragfläche entfernt.

Zustand und Verteilung der Wrackteile im Haff lassen auf eine sehr hohe Geschwindigkeit und eine erhebliche Überlastung der Struktur des Luftfahrzeuges schließen.

Als Folge der Überlastung ist von einem Delaminieren bzw. Ablösen der äußeren Tragflächensegmente während des Fluges sowie von einem Bruch der linken Tragfläche kurz vor oder beim Aufschlag auf die Wasseroberfläche auszugehen.
