Untersuchungsbericht

Art des Ereignisses:	Unfall
Datum:	2. April 2014
Ort:	nahe Norderney
Luftfahrzeug:	Flugzeug
Hersteller / Muster:	Cessna Aircraft Company / Cessna 172 N
Personenschaden:	Pilot tödlich verletzt
Sachschaden:	Luftfahrzeug schwer beschädigt
Drittschaden:	keiner
Informationsquelle:	Untersuchung durch Mitarbeiter der BFU
Aktenzeichen:	BFU 3X016-14

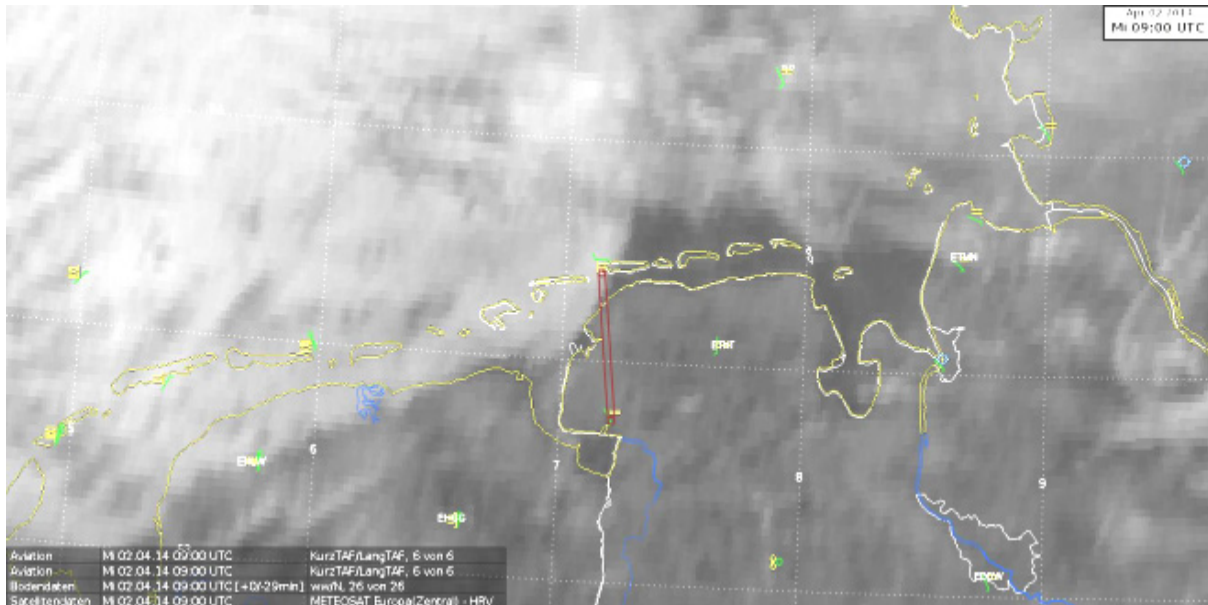
Satellitenbild von 11:00 Uhr (09:00 UTC)

Rot eingezeichnet: Flugstrecke von Emden nach Norderney (vereinfachte Darstellung)

Laut Gutachten des Deutschen Wetterdienstes (DWD) war das Wetter über der Nordsee am 2. April 2014 von einer bodennahen Inversion geprägt. In der Flugwetterprognose der Luftfahrtberatungszentrale wurde Nebel vorhergesagt: „Über der Nordsee gebietsweise ganztags Dunst sowie Seenebel mit Untergrenzen zwischen 100 und 300 ft AGL und Obergrenzen um 1 000 ft AGL.“ Die vorliegenden Satellitenbilder zeigen, dass es um 10:00 Uhr (08:00 UTC) Seenebel westlich und nördlich von Norderney gab. Ab diesem Zeitpunkt breitete sich der Seenebel weiter in Richtung Wattenmeer aus. Um 10:30 Uhr war das Wattenmeer noch frei, um 11:00 Uhr herrschte Nebel vor.
