# Untersuchungsbericht

Art des Ereignisses:	Unfall
Zeitpunkt:	23. April 2014, 09:40 Uhr <sup>1</sup>
Ort:	Leutkirch
Luftfahrzeug:	Ultraleichtflugzeug
Hersteller / Muster:	P.P.H.U. Ekolot / KR030 Topaz
Personenschaden:	Pilot tödlich verletzt
Sachschaden:	Ultraleichtflugzeug zerstört
Drittschaden:	Flurschaden
Informationsquelle:	Untersuchung durch Mitarbeiter der BFU
Aktenzeichen:	BFU 3X028-14

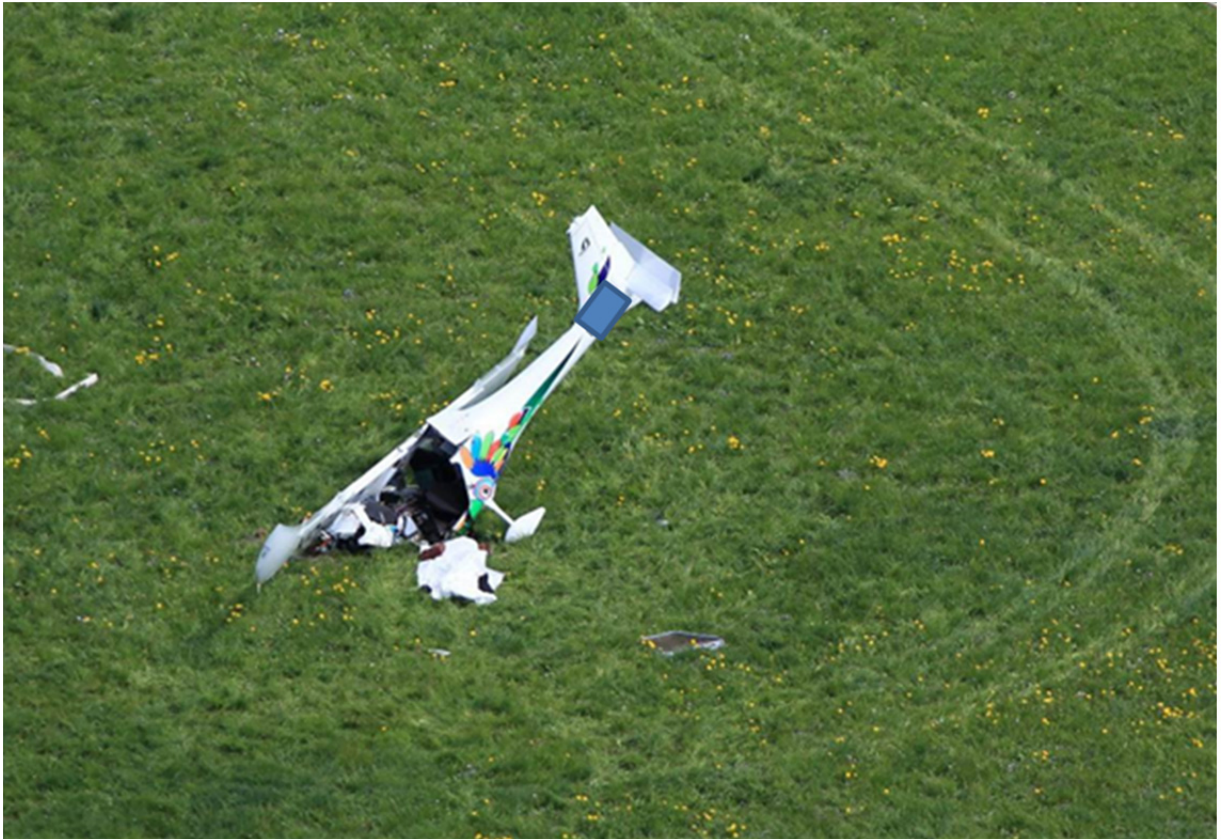
Die Unfallstelle befand sich ca. 180 m südlich der Piste 24 auf einer Wiese. Die erste Bodenberührung erfolgte mit der linken Tragfläche und dem Rumpfvorderteil.

Alle drei an der Nabe abgebrochenen Propellerblätter lagen unter dem Rumpf. Das Rumpfvorderteil war bis zu den Tragflächenvorderkanten zerstört. Die Tragflächenaufnahme am Rumpf war gebrochen. Die linke Tragfläche war im äußeren vorderen Bereich gestaucht. Die Steuerungsflächen waren vollständig vorhanden. Die Steuerung konnte bis zu den Bruchstellen im Rumpf nachvollzogen werden. Die Landeklappenanzeige im Cockpit befand sich in Stellung 2 (+40°) der Klappenstellmotor war am oberen Anschlag. Die Trimmanzeige befand sich in der Stellung „leicht“ kopflastig.

Unfallstelle südlich der Piste
