# Untersuchungsbericht

Art des Ereignisses:	Unfall
Datum:	29. Mai 2014
Ort:	Nahe Segelfluggelände Löchgau
Luftfahrzeug(e):	Segelflugzeug
Hersteller / Muster:	Rolladen-Schneider / LS 1f
Personenschaden:	Pilot leicht verletzt
Sachschaden:	Luftfahrzeug schwer beschädigt
Drittschaden:	Flurschaden
Informationsquelle:	Untersuchung durch Beauftragte der BFU
Aktenzeichen:	BFU 3X045-14

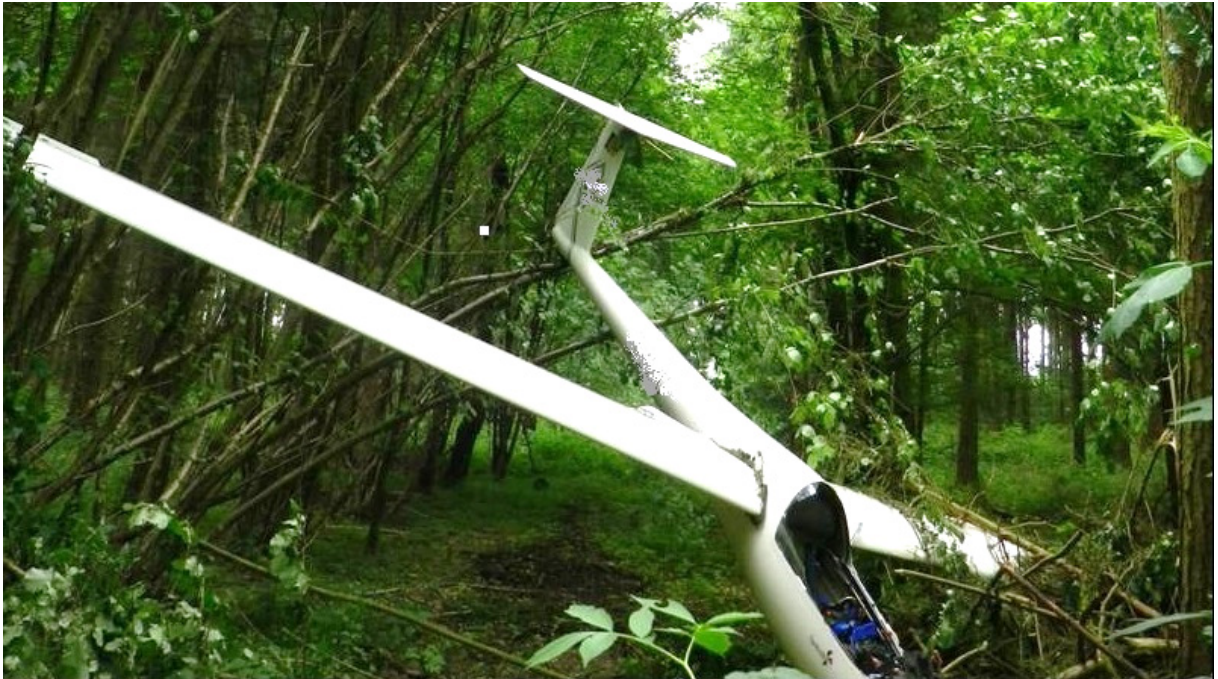
Unfallstelle

Das Luftfahrzeug war hier mit einer Längsneigung von etwa 60° nach unten aufgeprallt. Die Rumpfspitze und das linke Tragflächenende berührten den Boden. Die rechte Tragfläche und das weitgehend unbeschädigte Leitwerk hatten sich in einigen dünnstämmigen Bäumen verfangen.

Das Segelflugzeug war durch die Bäume abgebremst worden und deshalb äußerlich weitgehend unbeschädigt geblieben.

Die Endleiste der rechten Tragfläche war im Wurzelbereich auf einer Länge von etwa 70 cm aufgeplatzt.

Die Cockpithaube war zerstört und der Instrumentenpils war um ca. 90° nach vorne umgeklappt.

Das Fahrwerk war ebenso wie die Bremsklappen eingefahren und der Trimmhebel war auf kopflastig eingestellt.
