Untersuchungsbericht

Art des Ereignisses:	Unfall
Datum:	31. Mai 2014
Ort:	Wagenbühl
Luftfahrzeug:	Segelflugzeug mit Klapptriebwerk
Hersteller / Muster:	Schleicher / ASW 28-18E
Personenschaden:	eine Person schwer verletzt
Sachschaden:	Luftfahrzeug zerstört
Drittschaden:	Freileitung beschädigt
Informationsquelle:	Untersuchung durch Beauftragte der BFU
Aktenzeichen:	BFU 3X047-14

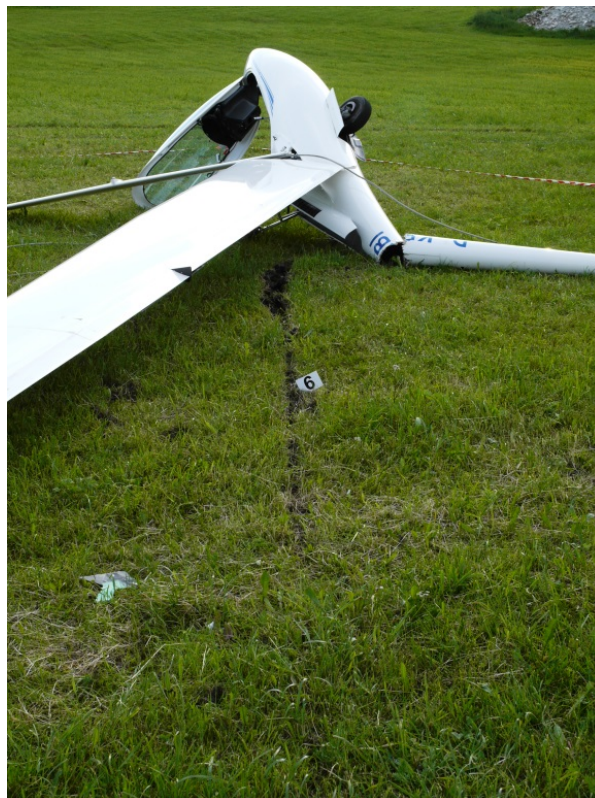
Unfallstelle

Das Segelflugzeug mit Klapptriebwerk startete ca. um 12 Uhr¹ im Flugzeugschlepp vom Flugplatz Agathazell zu einem Überlandflug. Die thermischen Bedingungen unterwegs verschlechterten sich nach Angaben des Piloten, sodass er sich bei Biberach entschied, den mitgeführten Wasserballast abzulassen. Es folgte ein ca. zehnmütiger Einsatz des Klapptriebwerks bei Leutkirch. Im weiteren Segelflug erreichte er den Bereich der Region Blender. Dort musste erneut das Klapptriebwerk für ca. 15 Minuten eingesetzt werden. Der Pilot gab an, dass er trotz Triebwerkeinsatzes die Region nicht mehr verlassen konnte und er sich zu einer Außenlandung entschloss. Nachdem das Triebwerk abgestellt wurde, konnte der Propeller nicht fixiert werden und ein Einfahren des Klapptriebwerkes war nicht mehr möglich. Beim Überflug einer Freileitung, um ein Außenlandefeld zu erreichen, kam es zur Hindernisberührung mit dieser und das Luftfahrzeug stürzte daraufhin zu Boden.

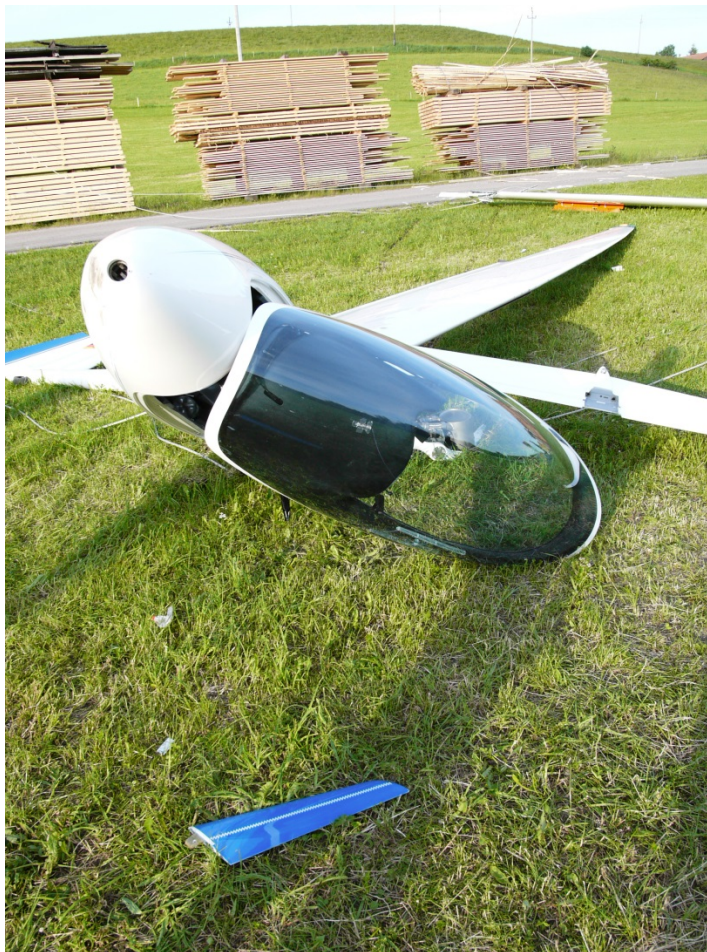
Die Unfallstelle befand sich nördlich der Ortschaft Wagenbühl an der Verbindungsstraße zwischen den Orten Wagenbühl und Maser. Parallel östlich zur Straße verlief eine Freileitung mit einer Masthöhe von 8,20 m. Nach der Kollision mit der Freileitung prallte das Luftfahrzeug westlich der Freileitung auf den Boden. Das Wrack wurde mit abgedrehtem Rumpf und ausgefahrenem Motor auf der linken Seite liegend aufgefunden.

Beide Tragflächen waren vom Rumpf abgetrennt und das Höhenleitwerk abgerissen. Das Fahrwerk war ausgefahren. Der Cockpitbereich war gering beschädigt. Der Propellerstopper-Bowdenzug war aus dem Kloben gerutscht und nicht funktionstüchtig.
