# Untersuchungsbericht

Art des Ereignisses:	Unfall
Datum:	16. Juni 2014
Ort:	Flugplatz Erbach
Luftfahrzeug:	Segelflugzeug
Hersteller / Muster:	Grob / G 103 C "TWIN III ACRO"
Personenschaden:	zwei Personen schwer verletzt
Sachschaden:	Luftfahrzeug schwer beschädigt
Drittschaden:	keiner
Informationsquelle:	Untersuchung durch Beauftragte der BFU
Aktenzeichen:	BFU 3X058-14

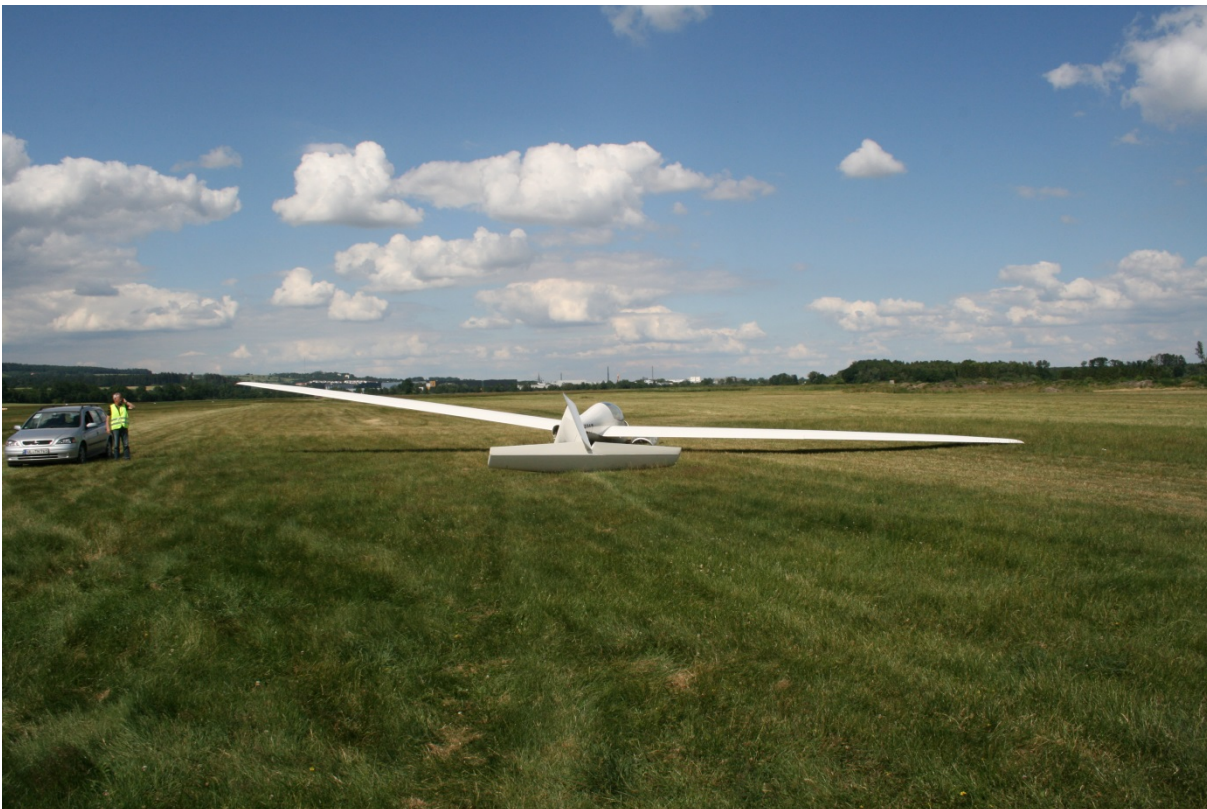
Unfallstelle

Das Segelflugzeug startete ca. um 12:15 Uhr<sup>1</sup> im Windschlepp vom Flugplatz Erbach zu einem Ausbildungsflug. Zeugen beobachteten den Start und sahen, wie kurz nach dem Abheben des Segelflugzeuges der Seilzug deutlich nachließ. Anschließend kam es zum starken Seildurchhang des Schleppseiles und es erfolgte in ca. 30 m Höhe das automatische Ausklinken des Seils aus der Schleppkupplung. Der Fluglehrer erklärte, dass er den nachlassenden Seilzug bemerkt und daraufhin den Steigwinkel reduziert habe. Nach dem Startabbruch wurde beobachtet, wie das Segelflugzeug hart auf der Piste aufsetzte und dabei die Rumpfröhre zerbrach. Beide Insassen des Segelflugzeuges erlitten schwere Wirbelsäulenverletzungen.

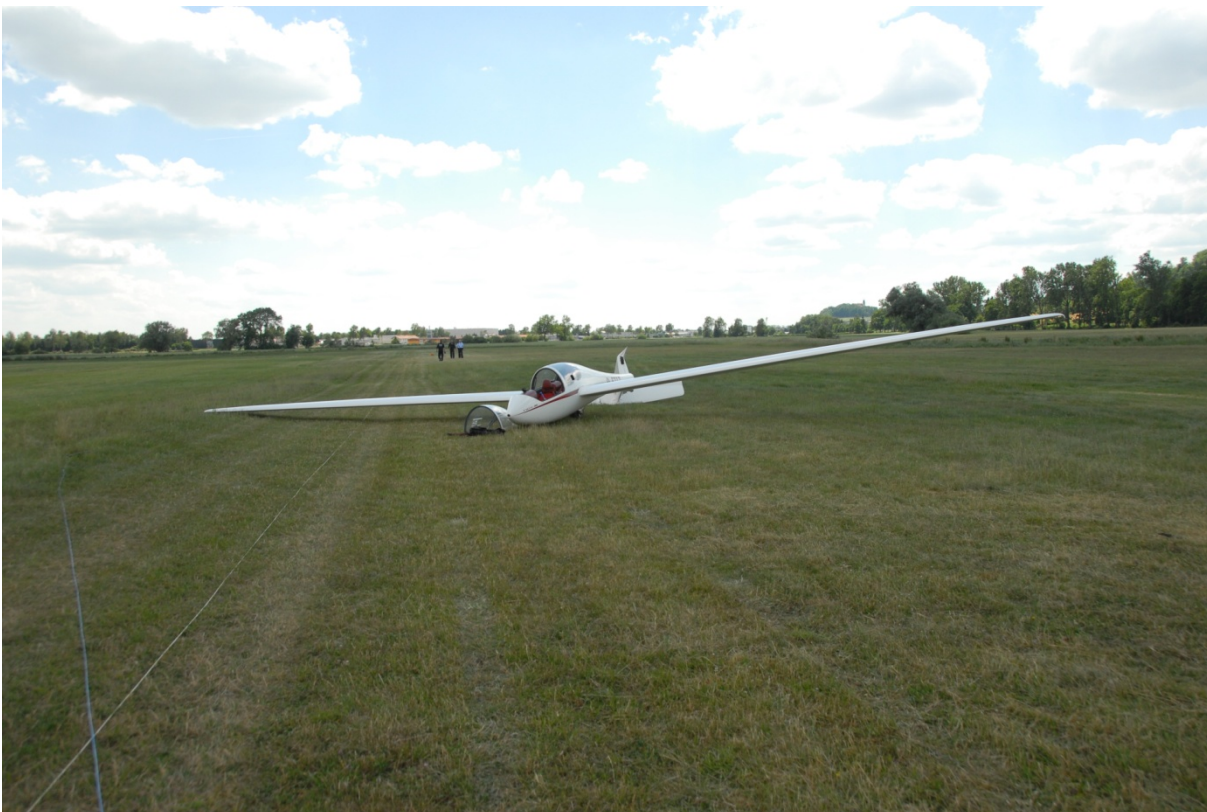
Die Unfallstelle befand sich auf der Schleppstrecke für den Windenstart ca. 270 m vom Startpunkt entfernt. Erste Spuren der Bodenberührung des Spornes wurden 245 m von der Startstelle entfernt gefunden. Die Rumpfröhre zerbrach ca. 15 cm vor dem Leitwerk. Seitenruder und Höhenleitwerk wurden beschädigt.
