Untersuchungsbericht

Art des Ereignisses:	Unfall
Datum:	6. Juli 2014
Ort:	Verkehrslandeplatz Großenhain
Luftfahrzeug:	Flugzeug
Hersteller / Muster:	Klemm Leichtflugzeugbau Böblingen / KL 25
Personenschaden:	zwei Personen leicht verletzt
Sachschaden:	Luftfahrzeug schwer beschädigt
Drittschaden:	Flurschaden
Informationsquelle:	Untersuchung durch Beauftragte
Aktenzeichen:	BFU 3X066-14

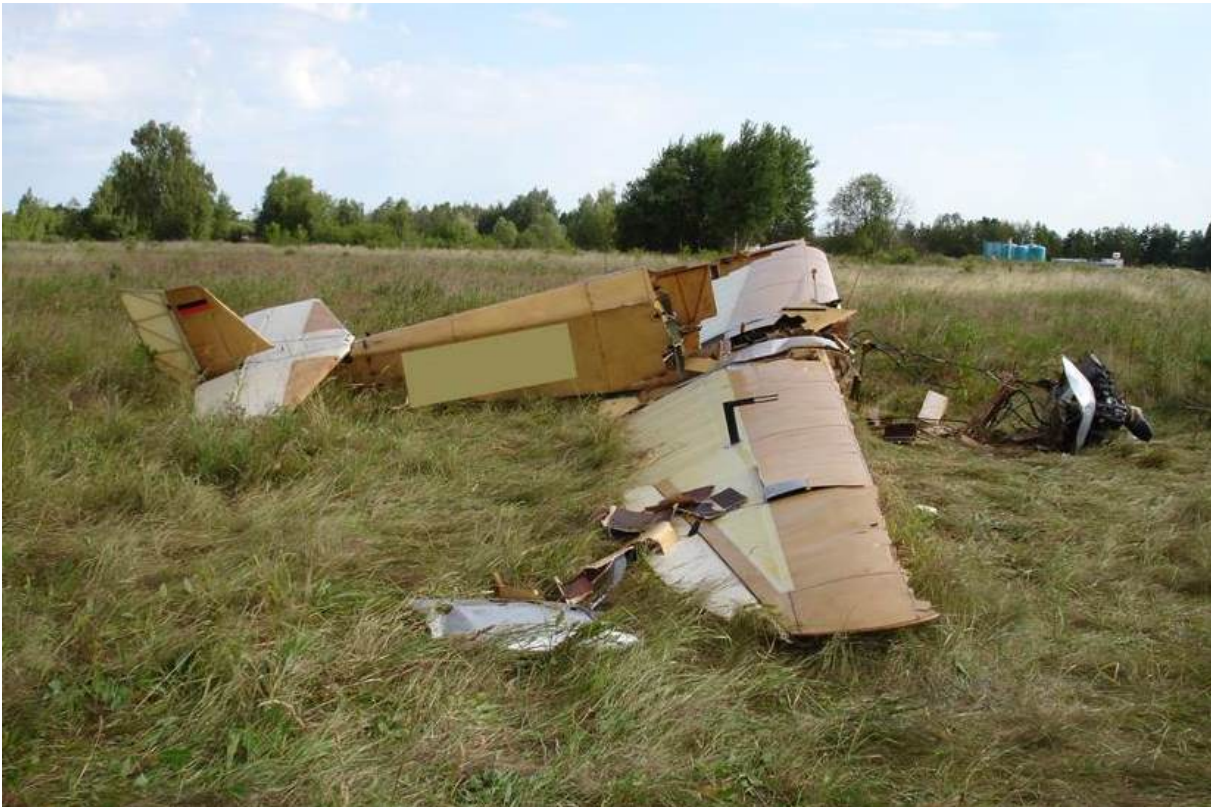
Die Unfallstelle befand sich ca. 150 m nördlich und ca. 10 m vor der ersten Markierung der Graspiste 11. Die Luftfahrzeugnase zeigte in östliche Richtung und die Aufschlagspuren deuteten auf eine geringe Vorwärtsgeschwindigkeit hin. Die erste Bodenberührung fand mit dem Randbogen der linken Tragfläche statt. Das Rumpfvorderteil war bis zum Hauptholm der Tragflächen zerstört. Der Motor war aus seiner Aufhängung gerissen und lag ca. zwei Meter vor dem Flugzeug.

Die Holzverbindungen zwischen Rumpf und Tragflächenmittelstück waren gebrochen und der Rumpf war ca. 30 cm in Richtung der linken Tragfläche verschoben. Die linke Tragfläche war ca. 1,5 m vom Randbogen entfernt abgebrochen, weitere Bruchstellen waren in der Sperrholzbeplankung erkennbar. An der rechten Tragfläche war über die gesamte Länge die Nasenkante bis zum Hauptholm zerstört. Das Höhenleitwerk war mit dem Rumpf fest verbunden und auf seiner Oberseite waren Schäden am Sperrholz sichtbar. Das Seitenruder und das Leitwerk waren gering beschädigt. Am Luftfahrzeug wurden keine technischen Mängel festgestellt.

Das Erdreich war mit Kraftstoff kontaminiert und aus dem abgerissenen Schmierstoffbehälter war Öl ausgelaufen. Nach der Bergung ließ sich das Triebwerk durchdrehen und alle neun Kolben bewegten sich.

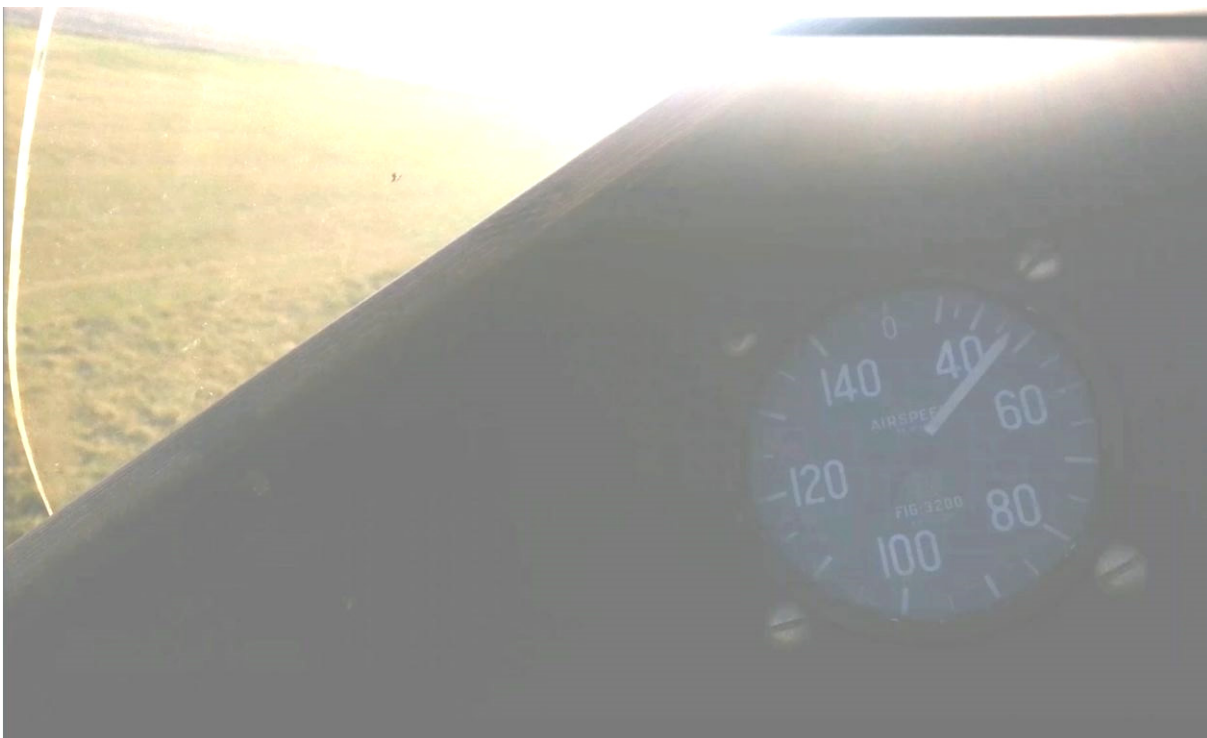
Der Flug wurde von der im Luftfahrzeug vorn sitzenden Person mit einem Mobiltelefon gefilmt. Auf der sichtbar gemachten Fahrtmesseranzeige im vorderen Cockpit war eine Geschwindigkeit von ca. 47 mph (entspricht ca. 75 km/h) abzulesen. Die folgende Aufnahme zeigt die Fahrtmesseranzeige ca. eine Sekunde vor dem Abrutschen.

Das Staurohr des Luftfahrzeuges befand sich auf der Oberseite der rechten Tragfläche ca. 3 m vom rechten Randbogen entfernt. Bei einer Linkskurve und einer Geschwindigkeit von ca. 75 km/h trat eine Abweichung zur angezeigten Geschwindigkeit an der inneren Flügelspitze von ca. 8,5 km/h auf.
