Untersuchungsbericht

Art des Ereignisses:	Unfall
Datum:	03. November 2014
Ort:	Tuttlingen
Luftfahrzeug(e):	Flugzeug
Hersteller / Muster:	Piper Aircraft / PA 28-161 Cadet
Personenschaden:	ohne Verletzte
Sachschaden:	Luftfahrzeug schwer beschädigt
Drittschaden:	Schaden an einer Stromleitung, Folgeschäden aus Stromausfall, Zugausfälle
Informationsquelle:	Untersuchung durch Beauftragte der BFU
Aktenzeichen:	BFU 3X121-14

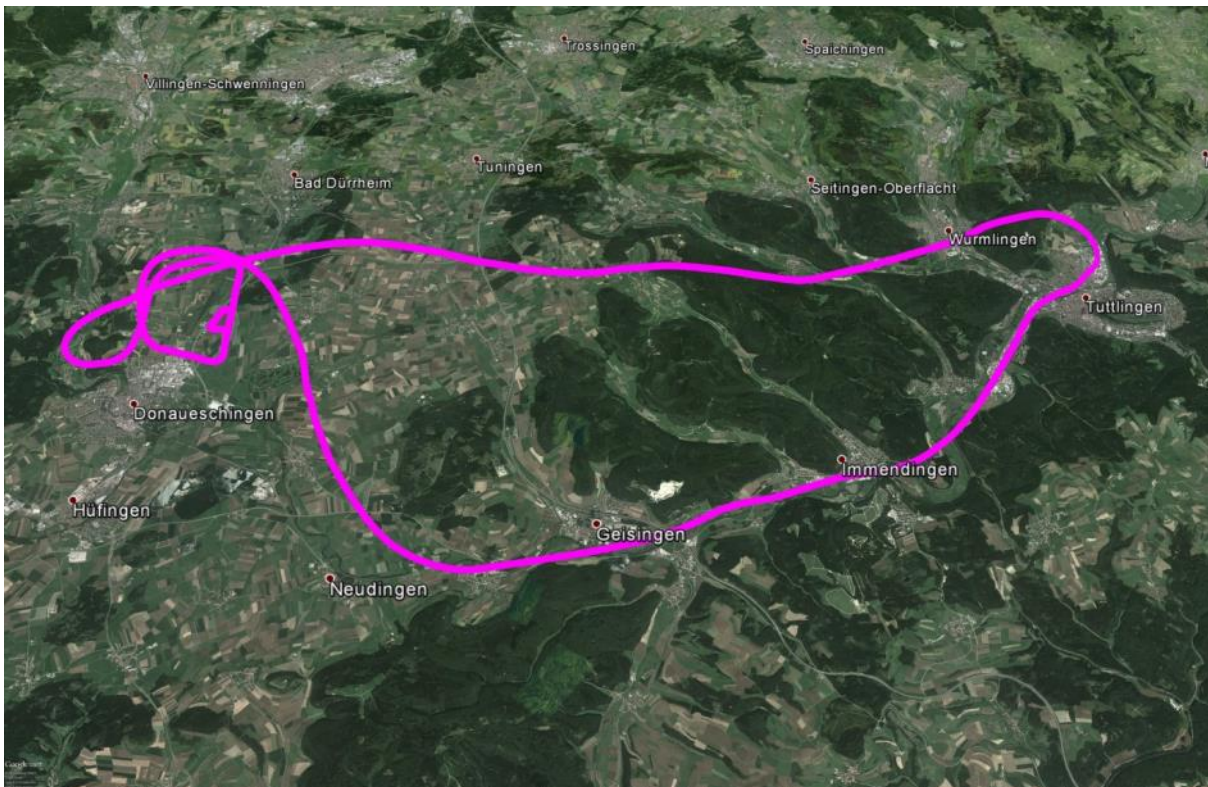
Die Rekonstruktion des Flugweges erfolgte auf Grundlage ausgelesener Daten.

Flugweg

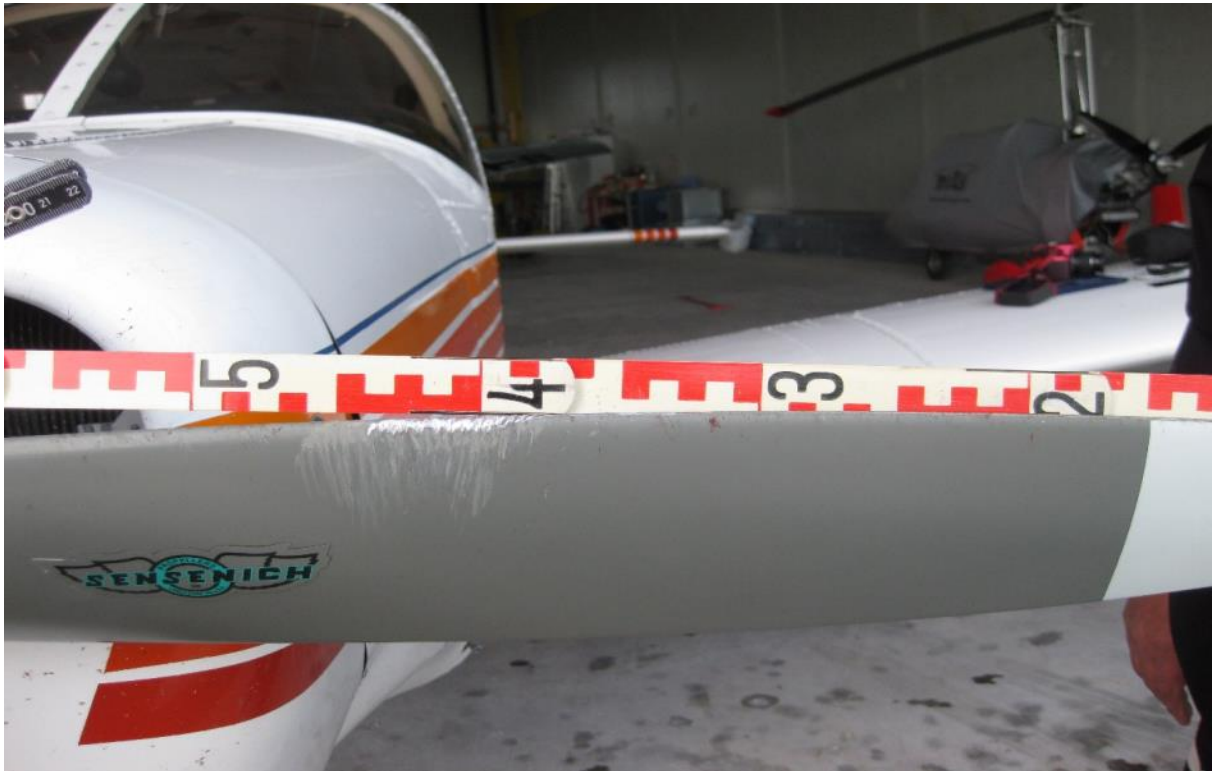
Das schwerbeschädigte Flugzeug wurde am Startflugplatz untersucht. Es wurden Kratzer an der Luftschrauben-Vorderkante im Bereich zwischen 38 cm und 46 cm ausgehend von der Blattspitze gefunden.

Beschädigung am Propeller

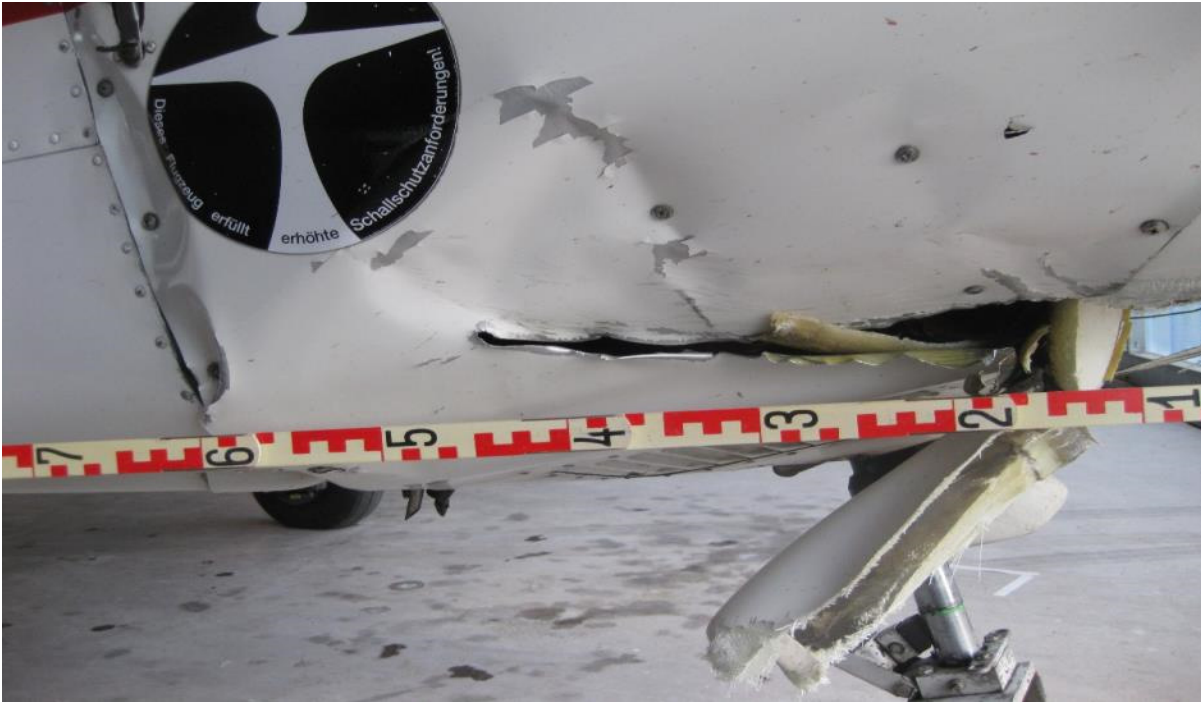
Die untere Motorverkleidung war bis etwa 15 cm vor dem Brandschott durchgeschnitten und insgesamt verformt.

Schäden an der Motorverkleidung

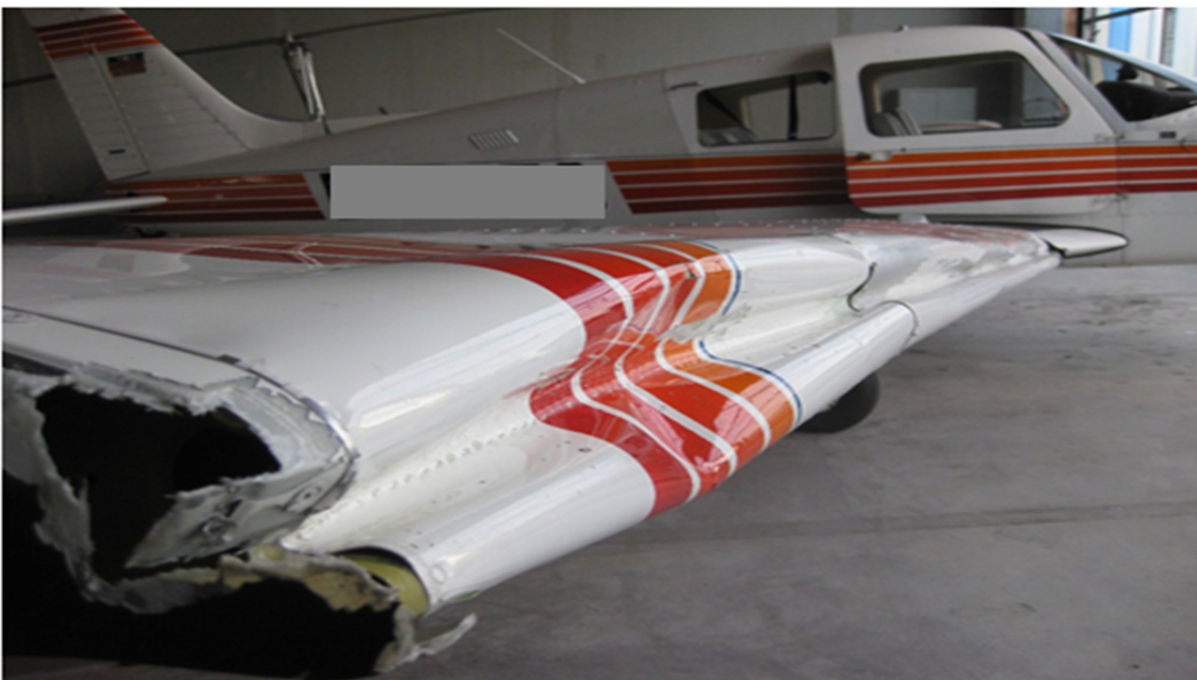
Die Nasenleiste der rechten Tragfläche war auf der gesamten Länge nach innen gedrückt. Der rechte Randbogen fehlte.

Schäden an der rechten Tragfläche
