Untersuchungsbericht

Art des Ereignisses:	Unfall
Datum:	23. Dezember 2014
Ort:	Zepfenhan
Luftfahrzeug:	Motorsegler
Hersteller / Muster:	Sportavia-Pützer GmbH / Fournier RF 4 D
Personenschaden:	eine Person tödlich verletzt
Sachschaden:	Luftfahrzeug zerstört
Drittschaden:	keiner
Informationsquelle:	Untersuchung durch Beauftragte der BFU
Aktenzeichen:	BFU 3X123-14

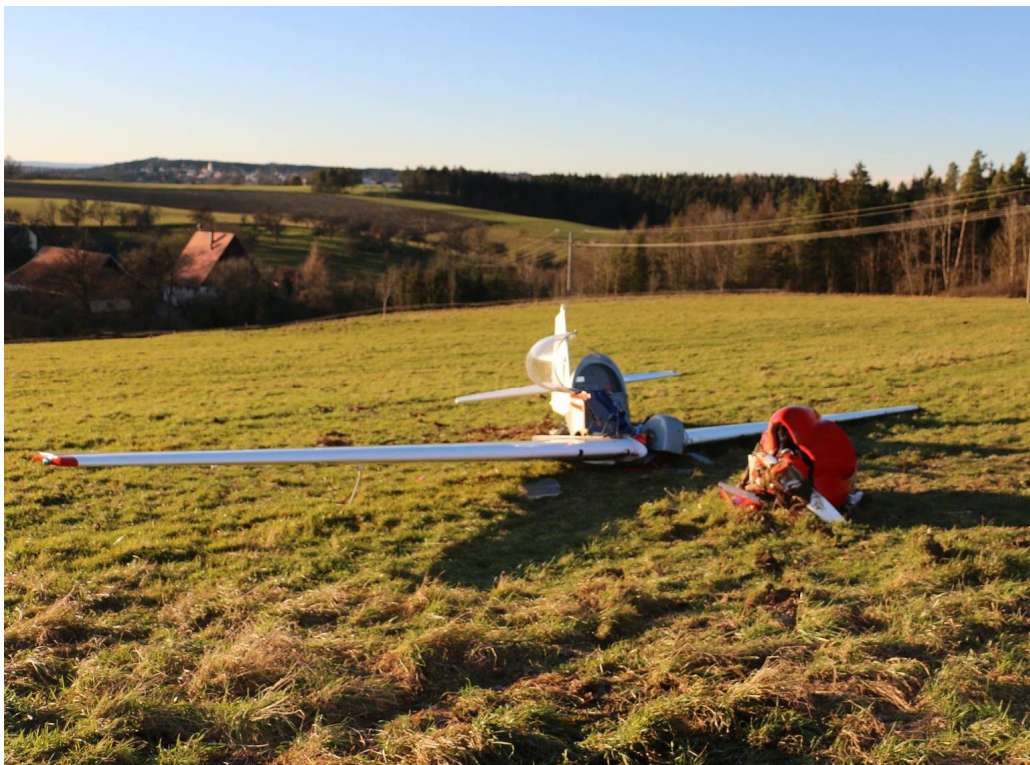
Unfallstelle

Die Aufschlagspuren dokumentieren, dass der Rumpf mit einer Neigung nach links aufgeprallt war und sich weiter gegen den Uhrzeigersinn bewegt hatte. Die Längsneigung beim Aufprall betrug ca. 45°. Das Wrack lag mit abgerissenem Brandspant, Triebwerk, Tank und geöffneter Haube auf dem Wiesengelände. Das ausgefahrene Fahrwerk lag abgetrennt teilweise unter dem Rumpf. Der Kulissenhebel der Fahrwerksverriegelung zeigte, dass es beim Aufschlag ausgefahren und verriegelt war. Der Motor befand sich auf der linken Seite des Wracks, ein Propellerblatt steckte im Boden, das andere lag abgebrochen unter dem Motorblock. Der Spinner war in ei-

nem Winkel von 45° eingedrückt. Weder Spinner noch Propellerblätter zeigten Rotationsmarken. Der Tank war teilweise gefüllt. Es war starker Benzingeruch wahrnehmbar.

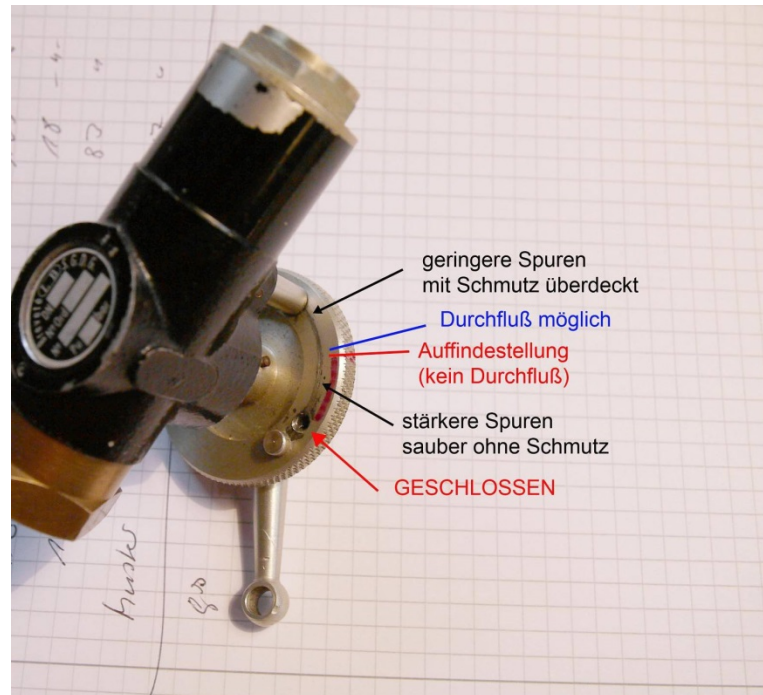
Der Brandhahn war ca. zur Hälfte gezogen bzw. geschlossen. Am Brandhahn und in den Kraftstoffleitungen am Vergaser wurde kein Kraftstoff mehr festgestellt. Die Abdeckung der Schwimmerkammer am Vergaser war zerstört und der Vergaser lag direkt auf dem Boden. Das Verbrennungsbild der Zündkerzen zeigte keine Besonderheiten. Die Tragfläche lag in einem 30°-Winkel gegen den Uhrzeigersinn zum Rumpf verdreht. Der durchgehende Holm war mittig gebrochen. Die rechte Tragfläche stand auf dem Stützrad und wies geringe Erdanhaftungen auf. Das Höhenleitwerk war links stark beschädigt. Technische Mängel am Luftfahrzeug wurden nicht festgestellt.
