# Untersuchungsbericht

Art des Ereignisses:	Schwere Störung
Datum:	30. März 2014
Ort:	Kontrollzone Nürnberg
Luftfahrzeuge:	1. Flugzeug 2. Ultraleichtflugzeug
Hersteller / Muster:	1. British Aerospace / AVRO RJ100 2. FK Lightplanes / FK9 ELA
Personenschaden:	keiner
Sachschaden:	keiner
Drittschaden:	keiner
Informationsquelle:	Untersuchung durch Mitarbeiter der BFU
Aktenzeichen:	BFU 5X001-14

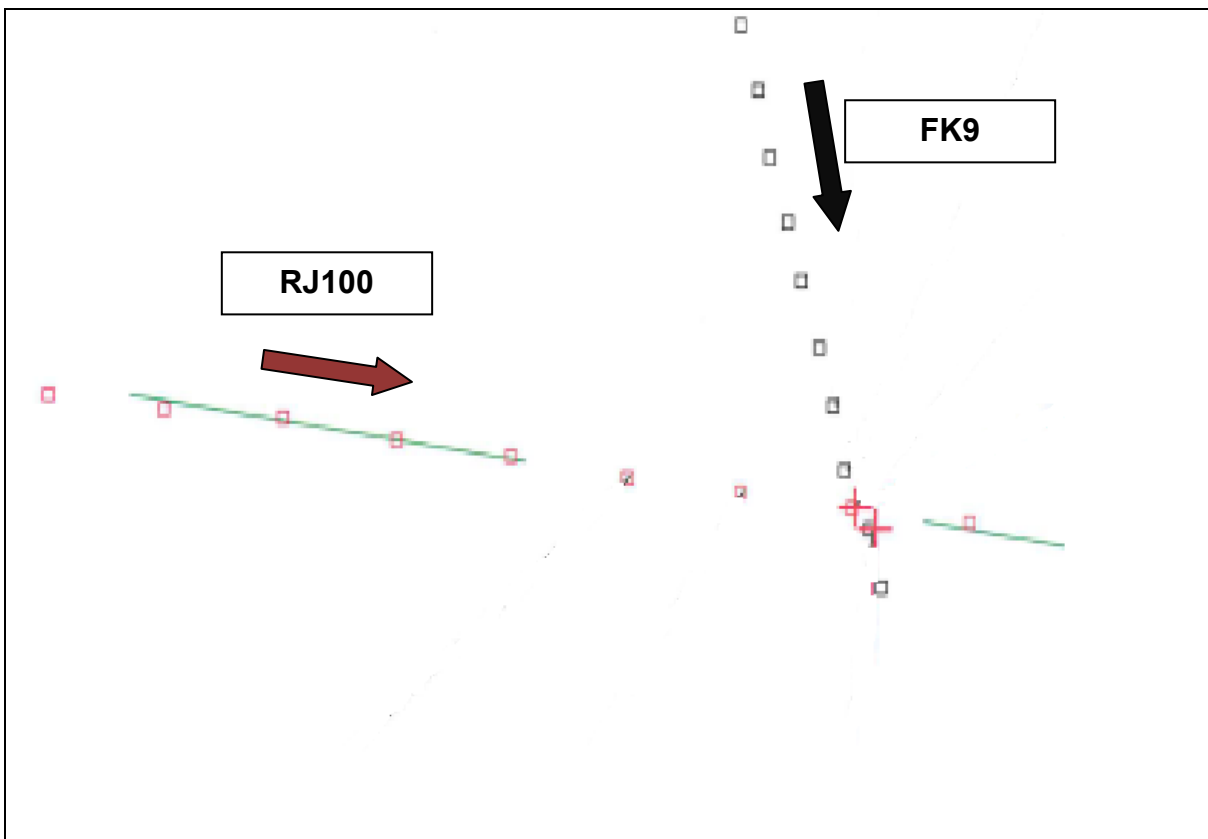
Der geringste Horizontalabstand betrug laut Aufzeichnungen des TCAS(Traffic Collision Avoidance System)-Computers im RJ100 ca. 0,07 nautische Meilen (NM) bei einem Höhenunterschied von ca. 200 ft.

Flugwege des RJ100 und der FK9

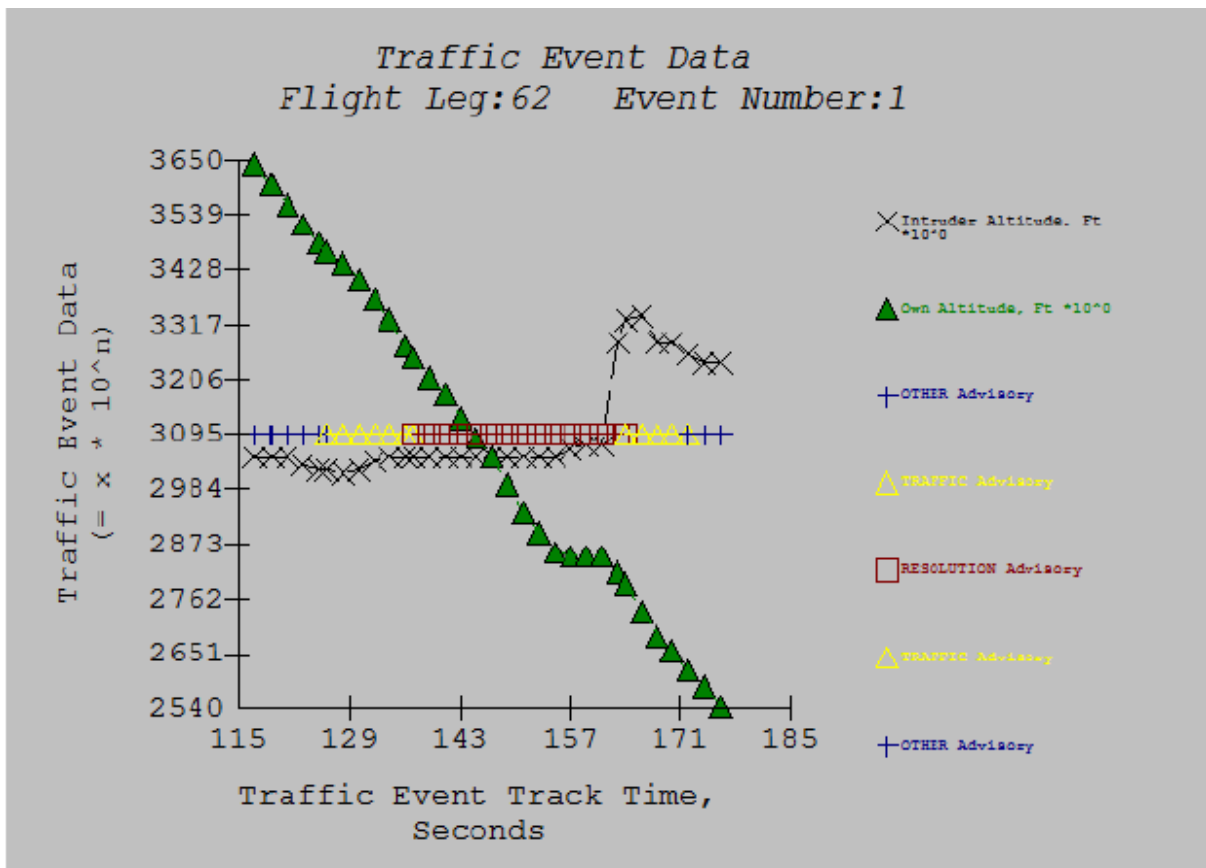
Auswertung der Daten des TCAS-Computers ergab, dass sich die FK9 zum Zeitpunkt der Climb-RA 200 ft unterhalb in einer Entfernung von 1,18 NM befand. Das TCAS änderte die Steiganweisung in eine Sinkanweisung, als sich die FK9 in gleicher Höhe (3 048 ft) und in einer Entfernung von 0,64 NM befand. Kurz darauf kreuzten sich die beiden Flugwege. Zum Zeitpunkt des Kreuzens befand sich der RJ100 ca. 200 ft unterhalb der FK9. Nach Aussage des Piloten der FK9 hatte er erst zu diesem Zeitpunkt Sichtkontakt zu dem RJ100. Um 13:42:45 Uhr meldete die Besatzung des *RJ100*: "(Rufzeichen), we continue descend." Zu diesem Zeitpunkt hatten sich die beiden Luftfahrzeuge passiert.

TCAS-Ereignisdaten
