Untersuchungsbericht

Art des Ereignisses:	Unfall
Datum:	5. Mai 2014
Ort:	nahe Erkelenz
Luftfahrzeug:	Ultraleichtflugzeug
Hersteller / Muster:	DynAero / MCR-ULC
Personenschaden:	Pilot schwer verletzt
Sachschaden:	Luftfahrzeug zerstört
Drittschaden:	Flurschaden
Informationsquelle:	Untersuchung durch Beauftragte der BFU
Aktenzeichen:	BFU CX005-14

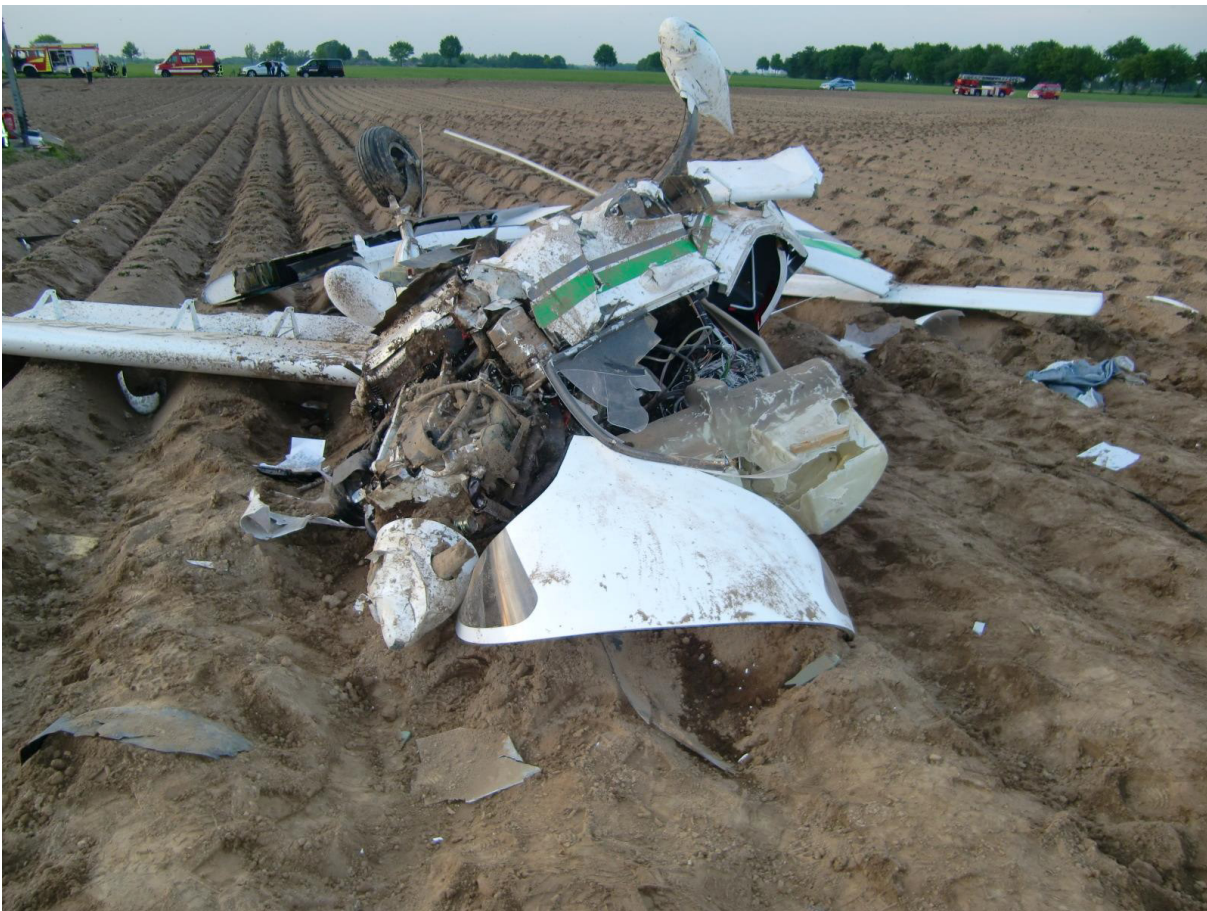
Unfallstelle

Das Wrack lag in Rückenlage. Teile des rechten Positionslichtes und des rechten Flügelrandbogens befanden sich 14 Meter südlich entgegen der Anflugrichtung. Drei Meter südlich des Wracks lagen Propellerblätter und Teile der Triebwerksverklei-

dung. Der Rumpf war deformiert und an mehreren Stellen gebrochen. Das Rumpfvorderteil war bis zu den Tragflächenansätzen zerstört. Die rechte Tragfläche war vom Rumpf getrennt und lag seitlich des Rumpfes. Die linke Tragfläche war mit dem Rumpf verbunden und der linke Randbogen war gebrochen. Das Höhenleitwerk war vom Seitenleitwerk abgerissen und mit der Höhenruder-Antriebsstange mit dem Rumpf verbunden.

Es befand sich Kraftstoff in den Kraftstoffleitungen und in der Kraftstoffpumpe. Der Kraftstoff war aus dem gebrochenen Tank ausgelaufen und in das Erdreich eingedrungen. Die Zündkerzen hatten eine graue bis rehbraune Färbung. Technische Mängel wurden am Wrack nicht festgestellt.
