Untersuchungsbericht

Art des Ereignisses:	Unfall
Datum:	6. Juli 2014
Ort:	Bad Endorf
Luftfahrzeug:	Flugzeug
Hersteller / Muster:	Alpi Aviation / Pioneer 400
Personenschaden:	eine Person schwer verletzt
Sachschaden:	Luftfahrzeug schwer beschädigt
Drittschaden:	leichter Flurschaden
Informationsquelle:	Untersuchung durch Beauftragte der BFU
Aktenzeichen:	BFU CX009-14

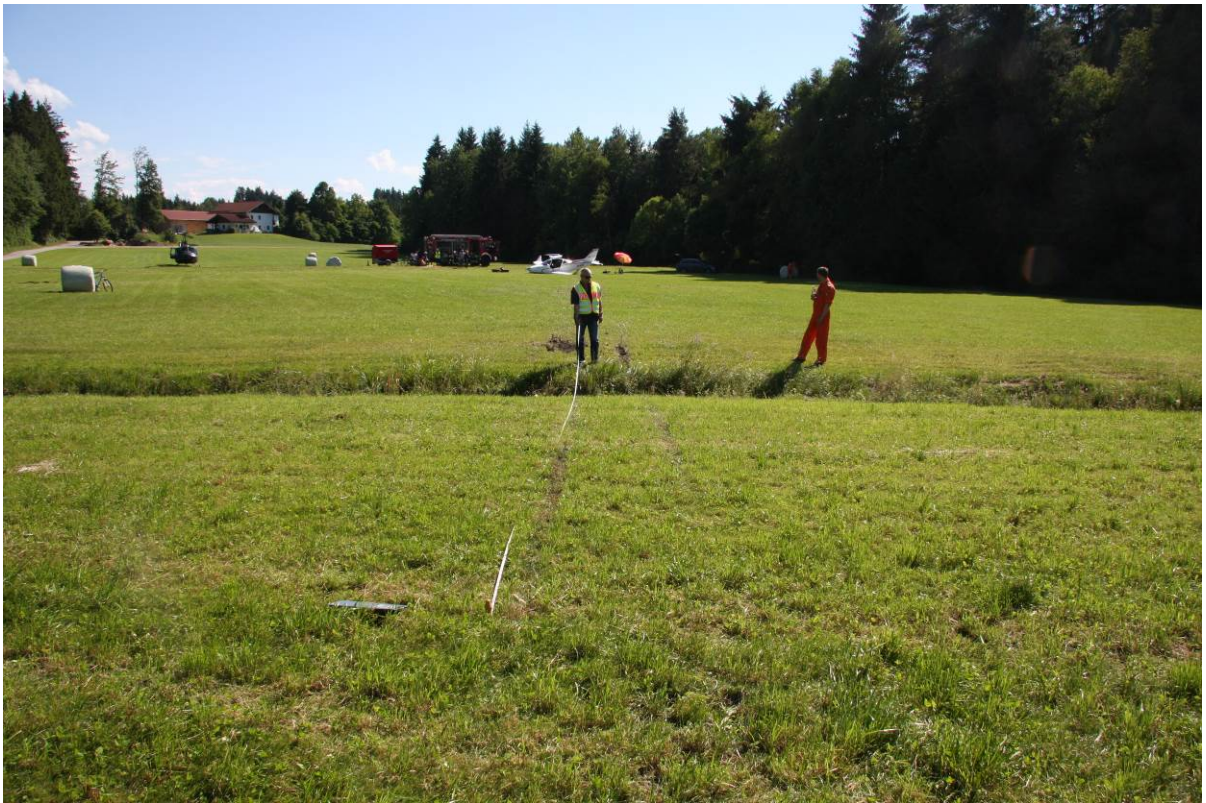
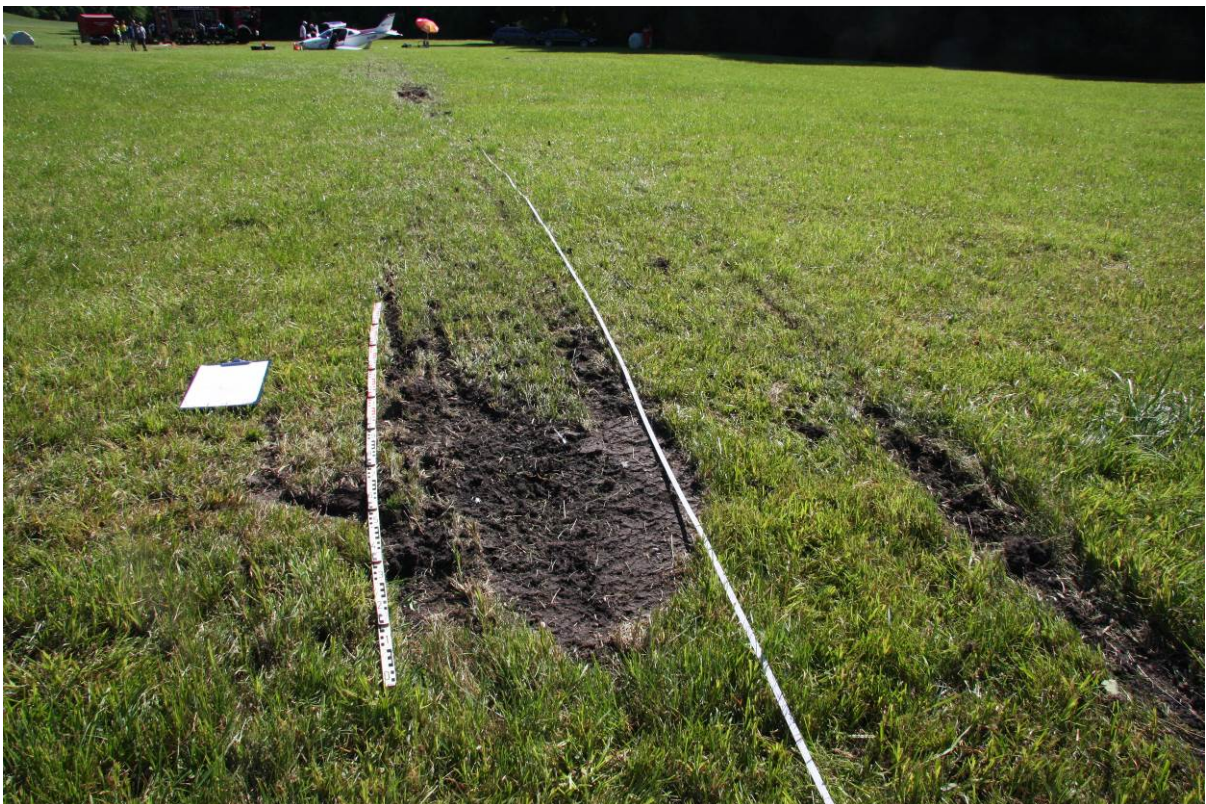
Unfallstelle mit Rutschspuren

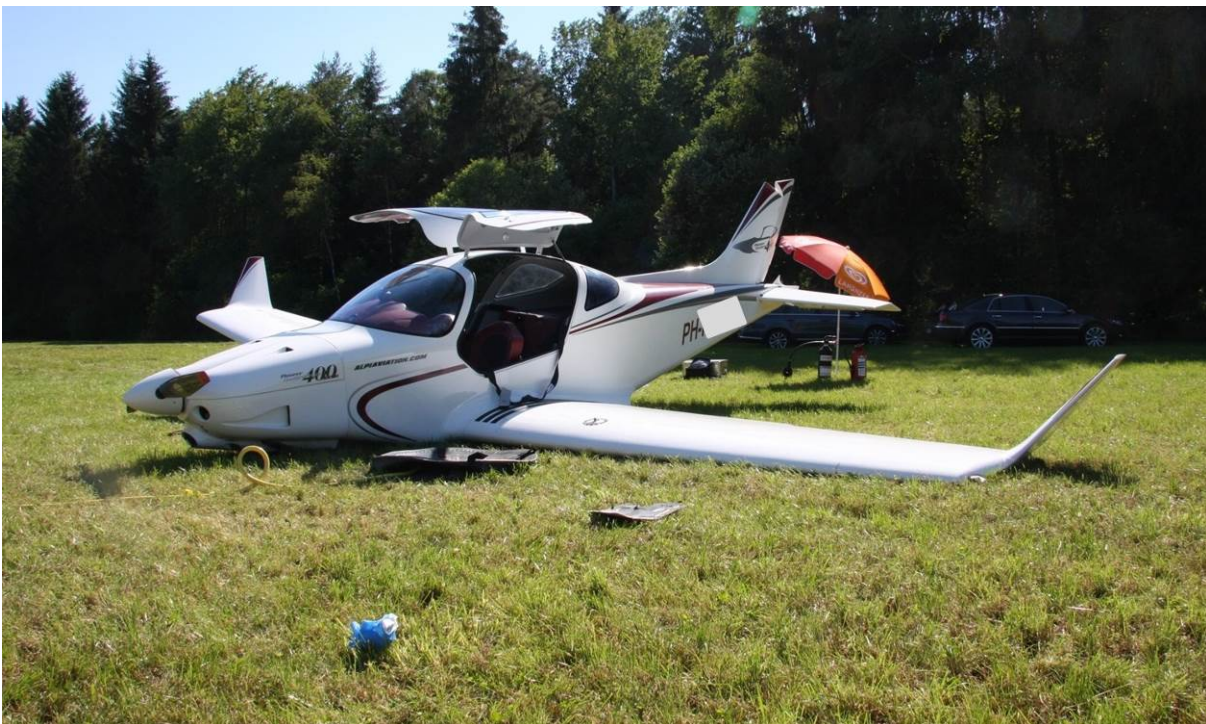
Unfallstelle mit Endlage der Pioneer 400

Der Rumpf war schwer, die beiden Tragflächen leicht beschädigt. Der linke Randbogen der Pioneer 400 wies Schleifspuren auf.

Der Motorträger war zum Teil gestaucht. Das Bugfahrwerk war infolge eines gebrochenen Kugelgelenkkopfes nach hinten geklappt. Die Bruchstelle war augenscheinlich einem Gewaltbruch zuzuordnen.

Das rechte Hauptfahrwerksbein war nach hinten gestaucht. Das linke Hauptfahrwerksbein steckte zu zwei Drittel im Fahrwerkskasten. Es ließ sich nach dem Anheben des Luftfahrzeuges nicht ausfahren.
