Untersuchungsbericht

Art des Ereignisses:	Unfall
Datum:	26. Juli 2014
Ort:	Segelfluggelände Sultmer Berg, Northeim
Luftfahrzeug:	Segelflugzeug
Hersteller / Muster:	Rolladen Schneider, LS4a
Personenschaden:	Pilot tödlich verletzt
Sachschaden:	Luftfahrzeug zerstört
Drittschaden:	Flurschaden
Informationsquelle:	Untersuchung durch Mitarbeiter der BFU
Aktenzeichen:	BFU CX010-14

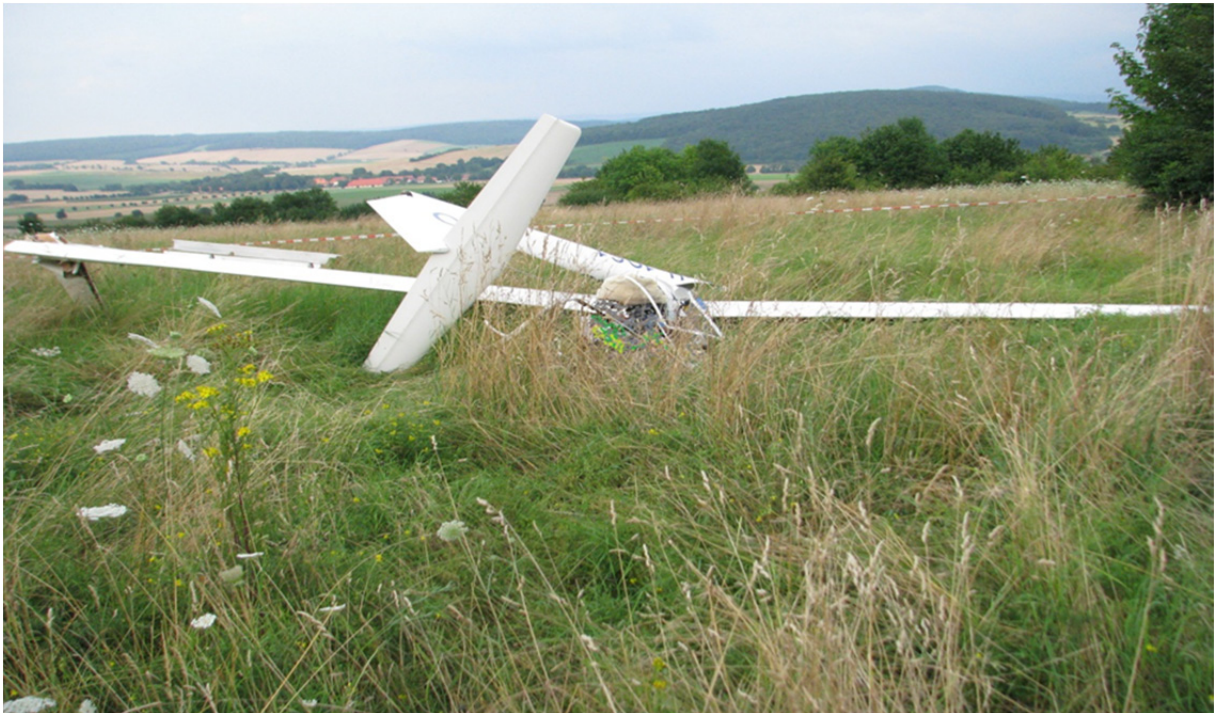
Die Unfallstelle lag etwa 40 m östlich der Bahnmittellinie der Piste 18/36 im Randbereich des Segelfluggeländes Sultmer Berg. Das Segelflugzeug war dort ca. 340 m vom Startpunkt der Piste 36 entfernt quer zur Startrichtung liegen geblieben.

Die Tragflächen befanden sich noch am Rumpf, der mit dem Cockpit in Richtung Piste zeigte.

Das Cockpit war am Beginn der Tragflächen abgebrochen und auf der rechten Seite etwa bis zur Mitte der Sitzschale zerstört. Die linke Seite war bis zum Beginn der Sitzschale zerstört.

Der Leitwerksträger war etwa in der Mitte durchgebrochen und das Leitwerk war nach vorne über die rechte Tragfläche gekippt.

Die rechte Tragfläche war etwa zwei Meter vom Randbogen entfernt abgebrochen. Das abgebrochene Teilstück steckte mit dem Randbogen im Erdreich und war gegenüber dem restlichen Teil der Tragfläche verdreht. Es wurde von den Wassersäcken und Rudergestängen gehalten. Das rechte Querruder war ebenfalls an der Stelle abgebrochen. Der abgetrennte Teil des Querruders lag hinter der Tragfläche. Die Bremsklappe der rechten Tragfläche stand in Stellung ausgefahren.

Die linke Tragfläche war äußerlich weitgehend unbeschädigt und wies an der Nasenleiste Spuren der Bodenberührung auf. Der Bereich der Tragflächenwurzel war delaminiert.
