# Untersuchungsbericht

Art des Ereignisses:	Unfall
Datum:	28. Mai 2015
Ort:	Bartholomä
Luftfahrzeug:	Segelflugzeug
Hersteller / Muster:	Schempp / Janus Ce
Personenschaden:	eine Person tödlich verletzt eine Person schwer verletzt
Sachschaden:	Luftfahrzeug zerstört
Drittschaden:	keiner
Informationsquelle:	Untersuchung durch Beauftragte der BFU
Aktenzeichen:	BFU15-0595-3X

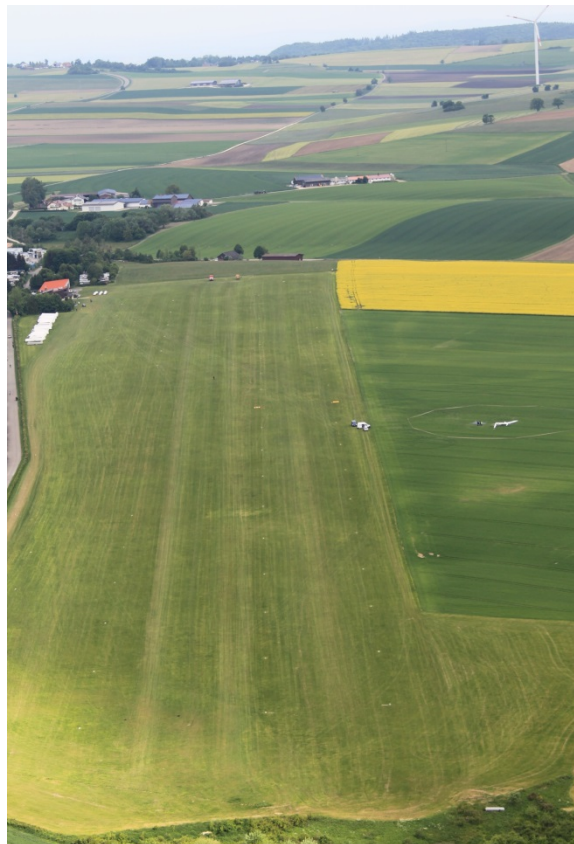
Unfallstelle

Um 20:19 Uhr<sup>1</sup> erfolgte der Windenstart zu dem Ausbildungsflug in Richtung 340°. Zwischen Startstelle und Winde bestand Kontakt über eine Telefonverbindung und zwischen Segelflugzeug und Flugleiter bestand Funkverbindung. Auf der Seilwinde wurde ein Windenschüler von einem Windenfahrer beim Schleppvorgang beaufsichtigt. Von Zeugen wurde beobachtet, wie nach den üblichen Startkommandos das Segelflugzeug anrollte und in den Anfangssteigflug überging. In einer Schlepphöhe von ca. 50 m wurde von mehreren Zeugen das vom Segelflugzeug gesendete Kommando „schneller“ gehört und kurze Zeit später beobachtet, wie sich das Schleppseil vom Segelflugzeug löste. Zeugen beobachteten, wie das Segelflugzeug anschließend eine Kurvenflugbewegung nach rechts vollführte und dabei sehr schnell in einen steilen Bahnneigungsflug geriet. Es prallte anschließend auf Höhe der Halbbahnmarkierung der Motorflugbahn, ca. 40 m östlich vom Bahnrand entfernt, auf ein Ackergelände.

Der Flugschüler wurde dabei tödlich verletzt und die Fluglehrerin wurde schwer verletzt in ein Krankenhaus gebracht. Das Segelflugzeug wurde zerstört.

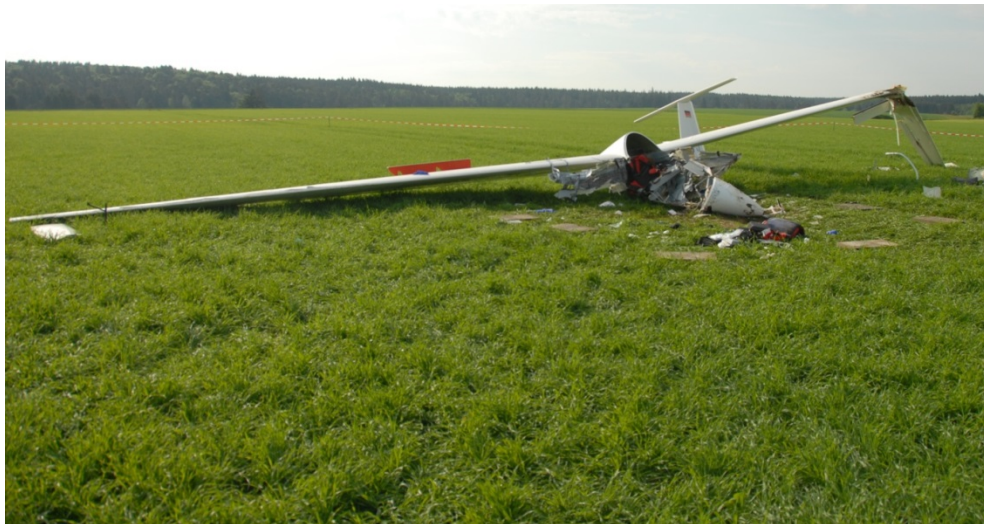
Unfallstelle

Östlich des Flugplatzgeländes prallte das Segelflugzeug fast senkrecht ca. 400 m hinter der Schwelle 34, etwa 75 m östlich der Bahnmittellinie auf den Boden. Die Rumpfspitze bohrte sich dabei ca. 25 cm ins Erdreich.

Der Kabinenbereich wurde zertrümmert und beide Tragflächen schwer beschädigt. Die Rumpfröhre wurde in der Mitte abgedreht. Seiten- und Höhenleitwerk blieben leicht beschädigt erhalten.

Das Schleppseil war vom Segelflugzeug getrennt. Der Zerstörungsgrad am Luftfahrzeug war so hoch, dass die kraftschlüssige Verbindung aller Steuerelemente zwar nachvollzogen werden konnte, jedoch die Hebelstellungen für die Trimmung und die Wölbklappen nicht zuzuordnen waren.

Es ergaben sich bei der Untersuchung keine Hinweise auf technische Mängel am Luftfahrzeug.
