# Untersuchungsbericht

Art des Ereignisses:	Unfall
Datum:	30. Juni 2015
Ort:	Frankfurt-Egelsbach
Luftfahrzeug(e):	Flugzeug
Hersteller / Muster:	Diamond Aircraft Industries Inc. / DA 20-A1 Katana
Personenschaden:	eine Person tödlich und eine Person schwer verletzt
Sachschaden:	Luftfahrzeug zerstört
Drittschaden:	Schaden an Gleisanlage und Güterzug
Informationsquelle:	Untersuchung durch Mitarbeiter der BFU
Aktenzeichen:	BFU15-0789-3X

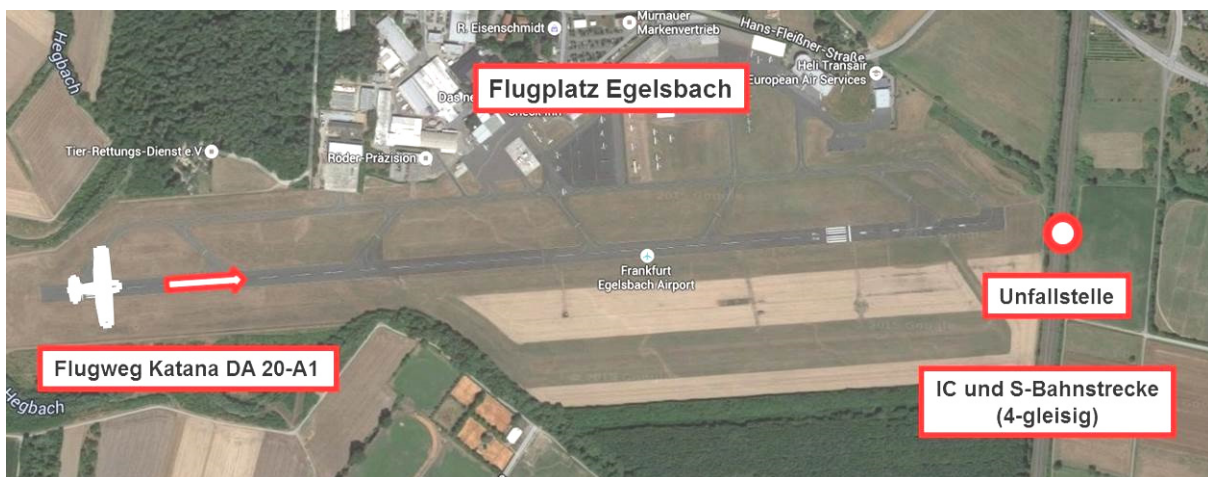
Flugweg und Unfallstelle

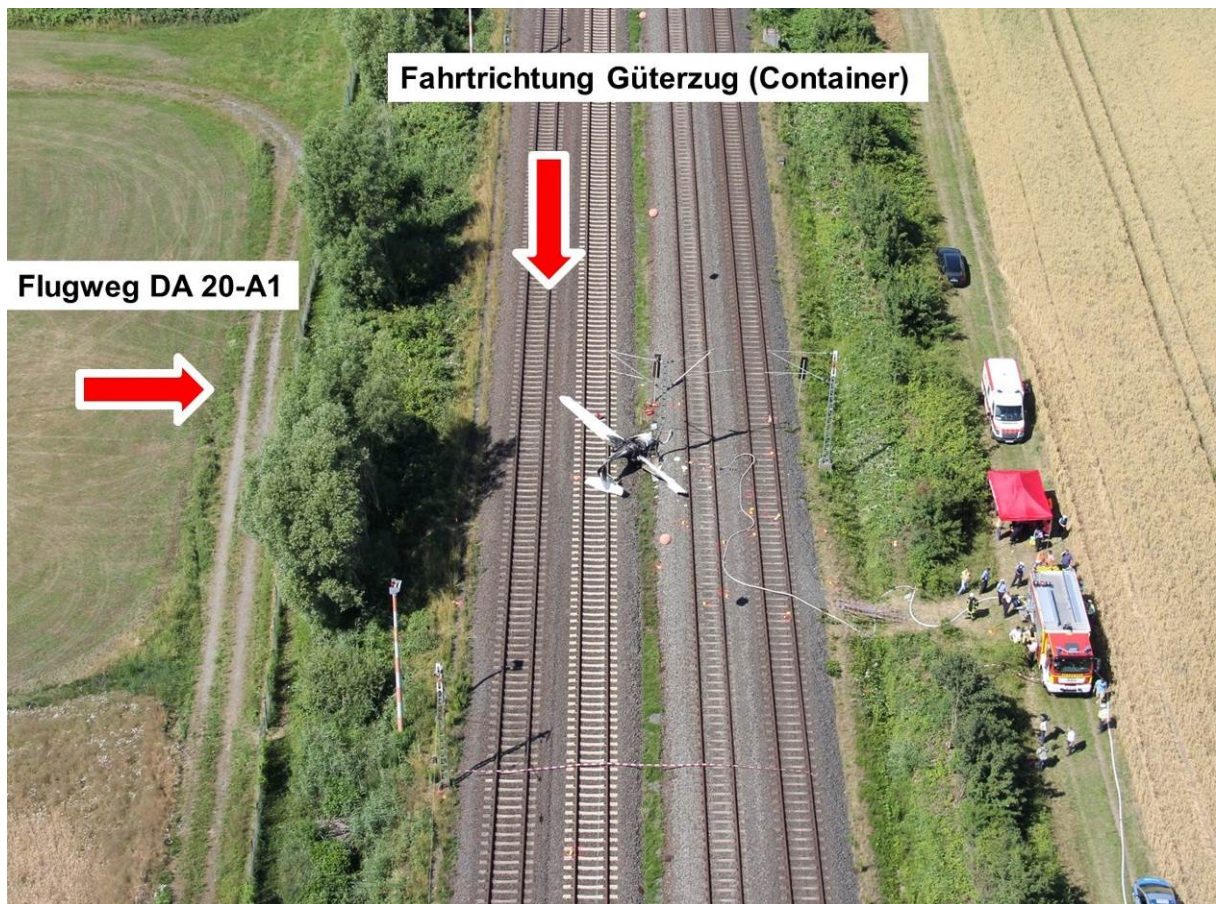
Flugweg und Unfallstelle

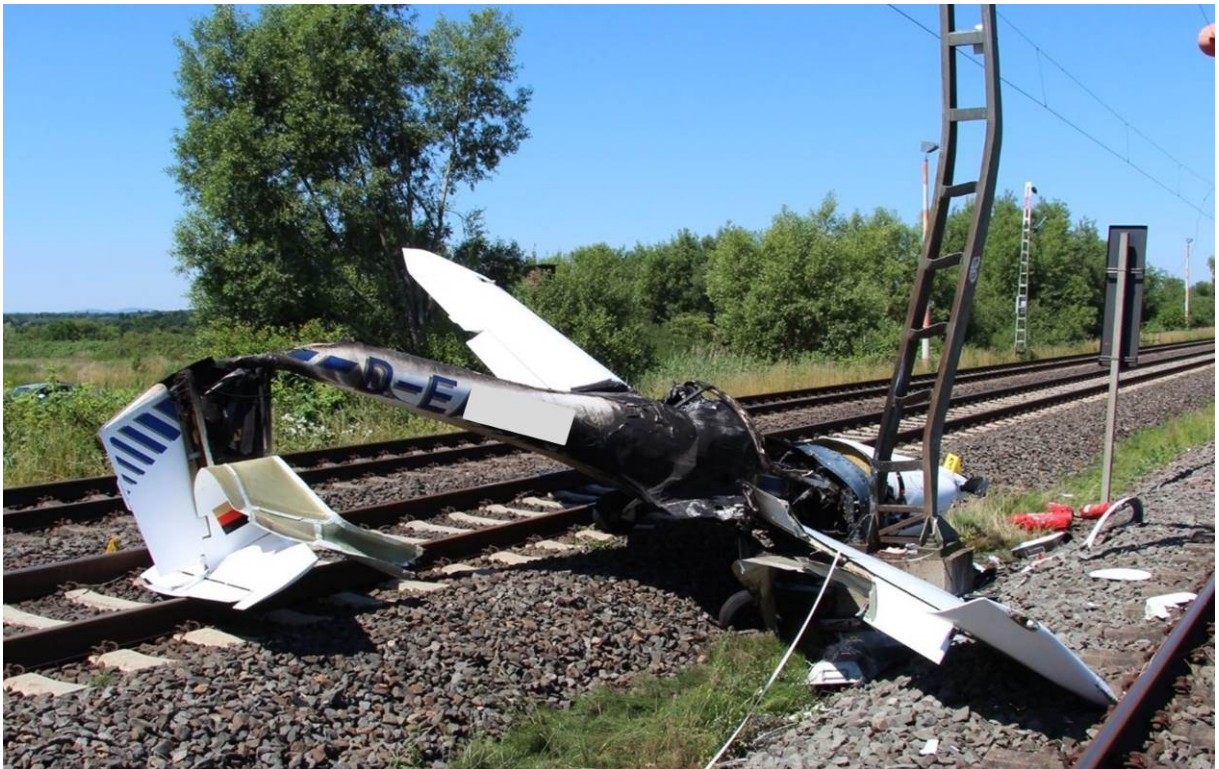
Die Unfallstelle befand sich auf einer viergleisigen, in Dammlage befindlichen Bahntrasse unmittelbar östlich des Verkehrslandeplatzes Frankfurt-Egelsbach.

Sie war rund 1 550 m vom Beginn des Startlaufes und 300 m vom beobachteten Abhebeort entfernt.

Die Längsachse des Luftfahrzeuges zeigte mit dem Vorderteil in Richtung 45°. Haupt- und Bugfahrwerk hatten Bodenkontakt mit dem Gleiskörper und waren ebenso wie das Triebwerk optisch unversehrt. Ein Propellerblatt war intakt, das andere an der Nabe abgebrochen.

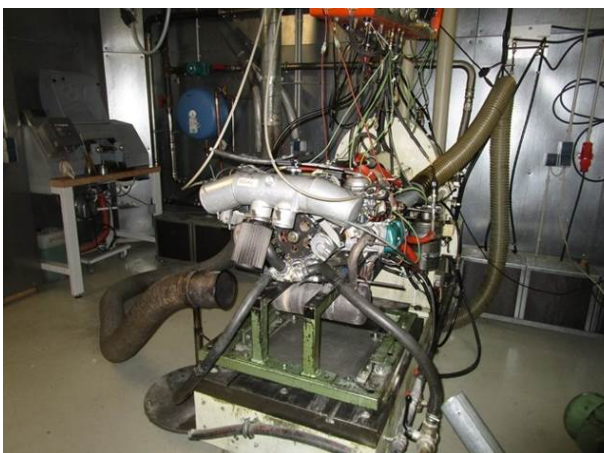
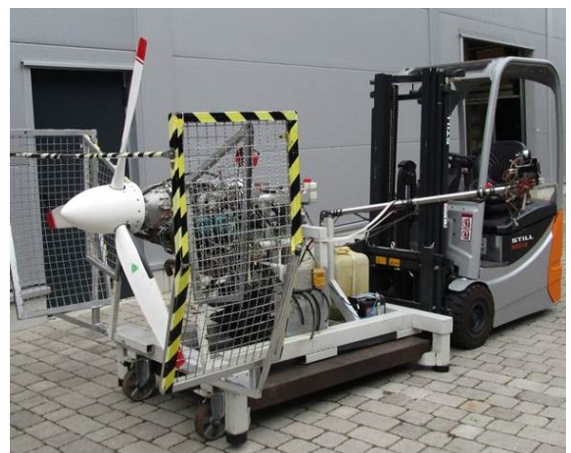
Das Triebwerk wies keine Beschädigungen auf. Im Rahmen einer Untersuchung in einem Fachbetrieb einschließlich eines Testlaufes wurden keine Hinweise auf Mängel festgestellt.

Untersuchung und Testlauf des Triebwerkes in einem Fachbetrieb

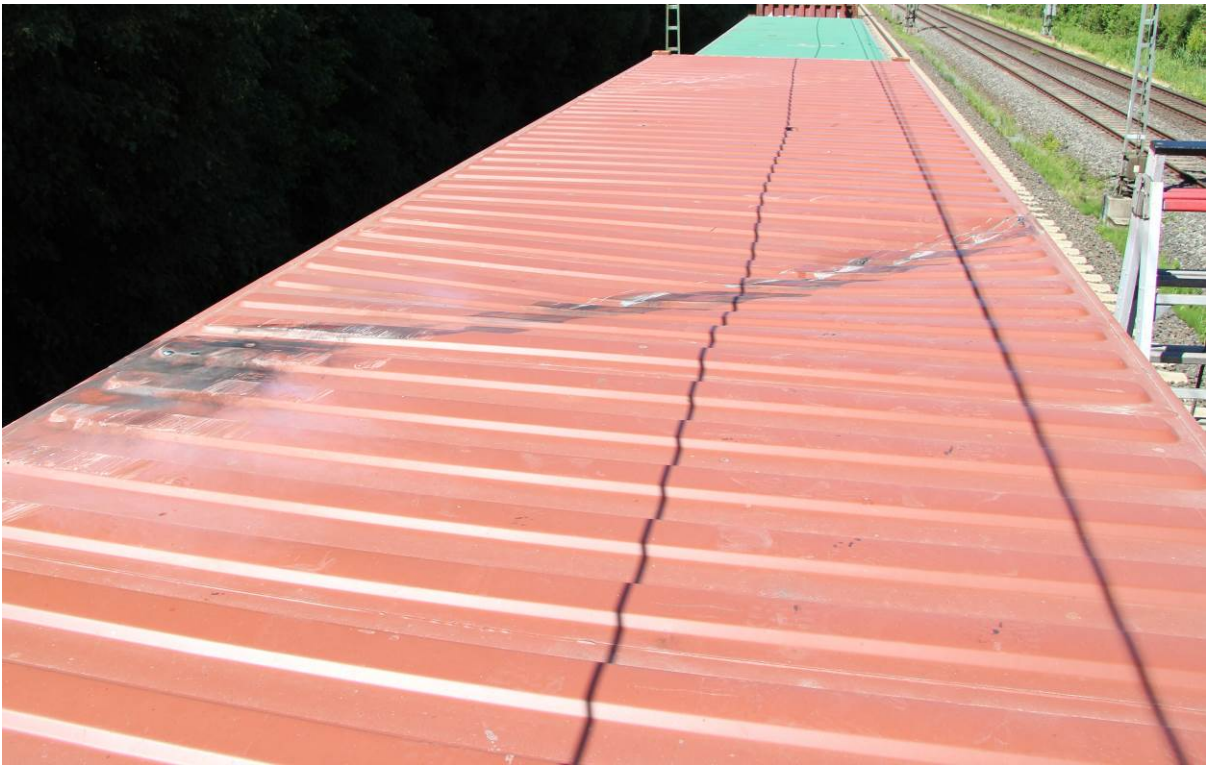
Beschädigter Container des Güterzuges

Der beschädigte Container des Güterzuges wurde außerhalb der Unfallstelle sichergestellt und stand für die weitere Untersuchung zur Verfügung.

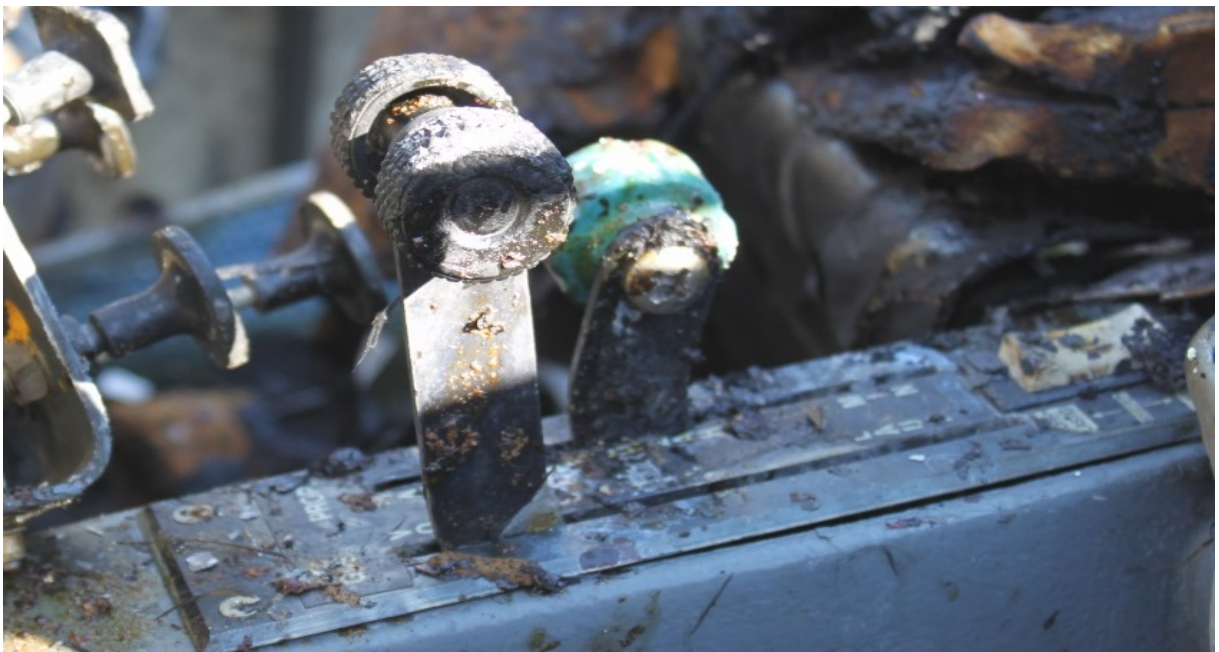
Der Drehzahlregler befand sich in etwa zwei Zentimeter hinter der Stellung „High RPM“. Die Parkbremse für das Fahrwerk war gezogen, nach der Bergung ließ sich das Luftfahrzeug in dieser Stellung auf allen drei Rädern ohne Einschränkung bewegen.

Vorgefundene Leistungseinstellung

Die Tatsache, dass der Regler für den Propeller nicht im Startmodus vorne am Anschlag in der Stellung „High RPM“ vorgefunden wurde, sondern zwei Zentimeter dahinter, legt die Vermutung nahe, dass der Start in dieser Konstellation durchgeführt worden sein könnte. Es würde die unzureichende Beschleunigung im Startlauf und das Verbleiben des Flugzeuges im Bodeneffekt nach dem Abheben erklären.
