# Untersuchungsbericht

Art des Ereignisses: Unfall

Muster: Beech C24R

Aktenzeichen: BFU15-1247-3X

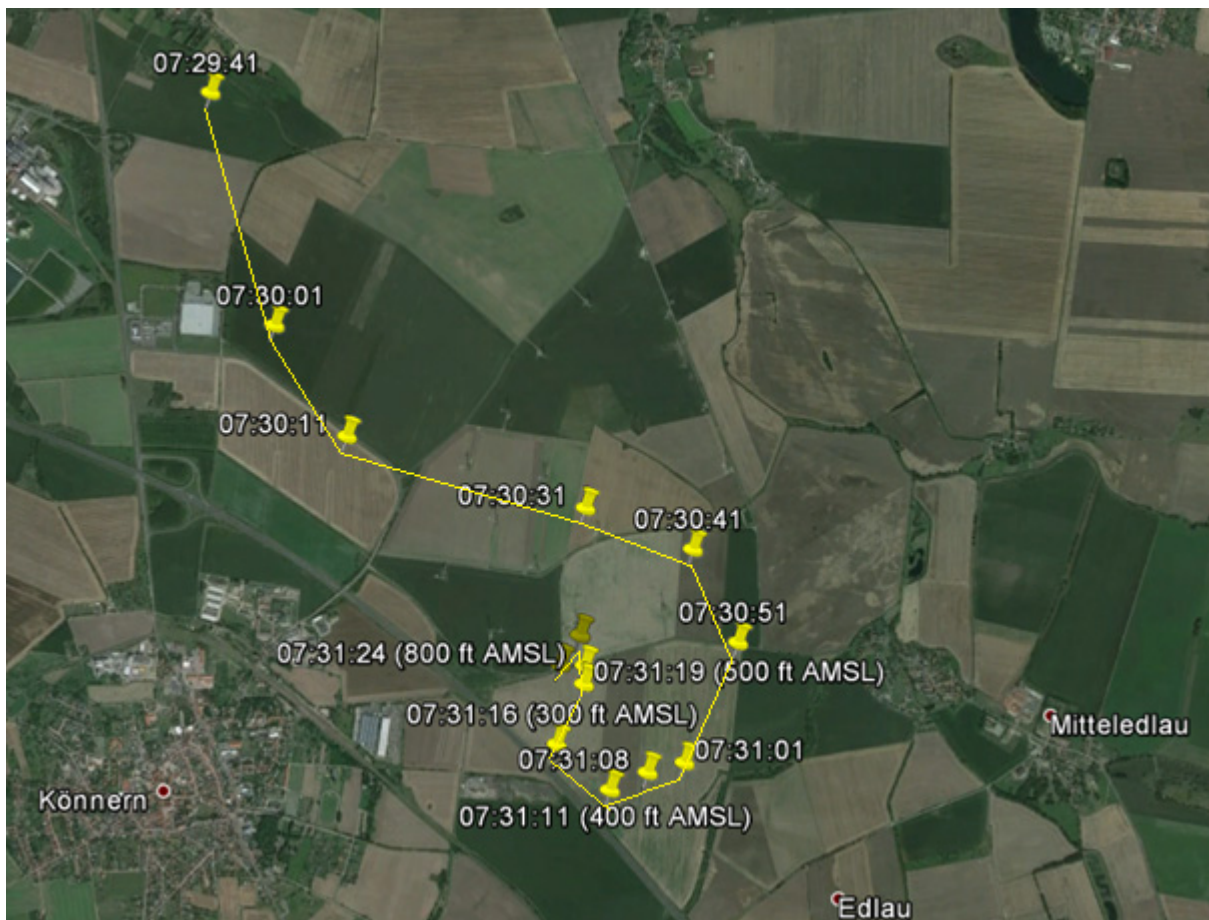
Abb. 1: zeigt die Annäherung an die Autobahn BAB 14 im Bereich der Ortschaft Könnern.

Nach Überflug der Ortschaft Staßfurt hätte der Pilot seinen südöstlichen Kurs beibehalten können, um östlich von Könnern auf die BAB 14 zu treffen. Er nahm aber zunächst einen östlichen Kurs ein, um danach einen südöstlichen und danach südlichen Kurs einzunehmen. Es ist daher davon auszugehen, dass er wetterbedingt seinen Flugweg in Richtung und Höhe ändern musste. Darstellung der Flugwegänderung siehe Abbildung 1.

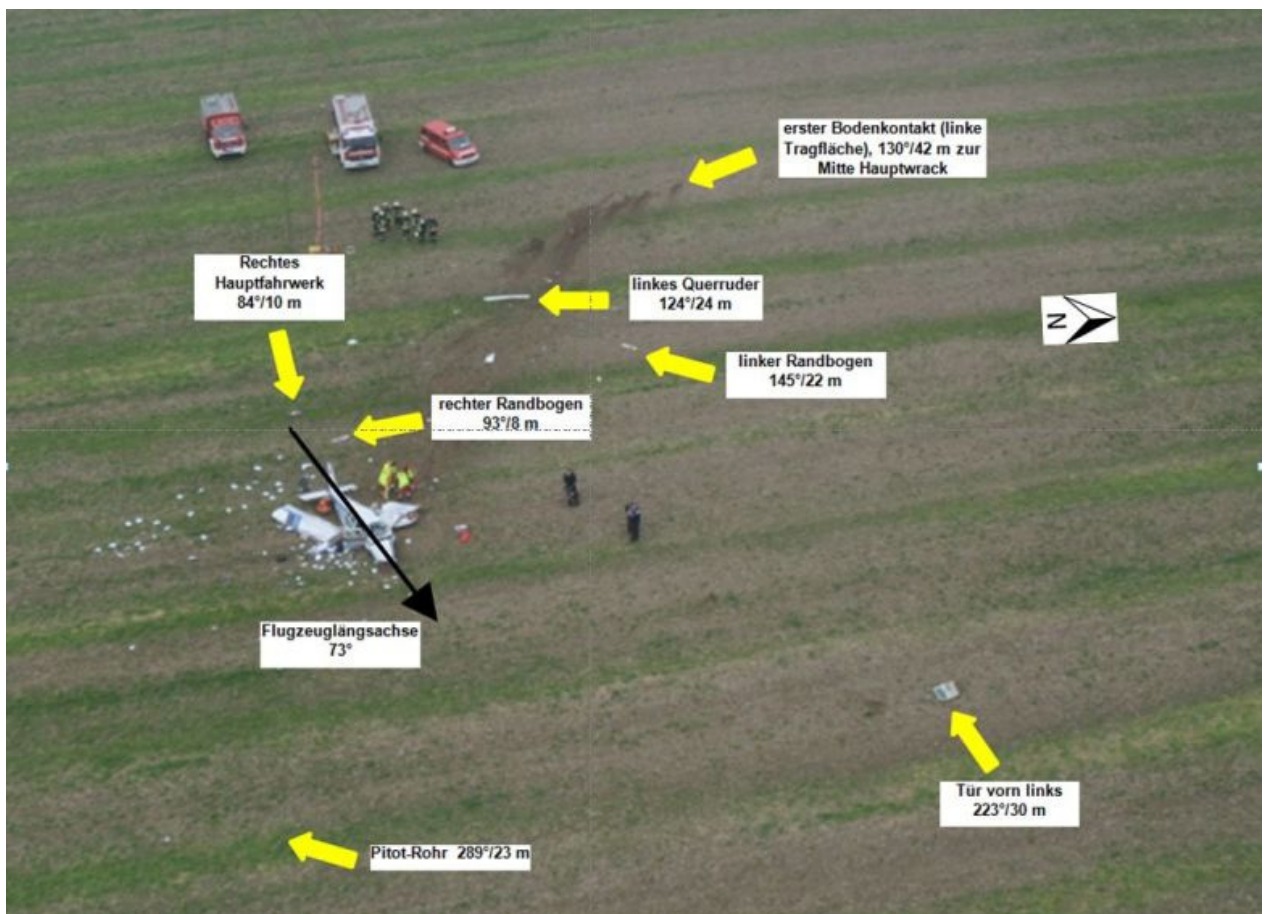
Abb. 2: Lage/Entfernung der Wrackteile in Richtung zum Hauptwrack, BFU

Der erste Bodenkontakt erfolgte mit der linken Tragfläche in einer Entfernung von 42 Meter und einer Richtung von 130 Grad zur Lage des Hauptwracks.

Das linke Querruder befand sich 24 Meter (314 Grad vom Hauptwrack ausgehend) vom Hauptwrack entfernt. Der linke Randbogen lag 22 Meter (325 Grad vom Hauptwrack ausgehend) vom Wrack entfernt. Das eingefahrene rechte Hauptfahrwerk befand sich in einer Entfernung von 10 Meter und einer Richtung von 264 Grad vom Hauptwrack.

Die vordere linke Tür lag 30 Meter vom Wrack entfernt (043 Grad vom Wrack zur Tür). Das Pitot-Rohr fand sich 23 Meter vom Hauptwrack entfernt (109 Grad vom Wrack zum Pitot-Rohr).
