Untersuchungsbericht

Art des Ereignisses:	Unfall
Datum:	12. September 2015
Ort:	Langhennersdorf
Luftfahrzeug:	Segelflugzeug
Hersteller / Muster:	Zaklady / SZD-9 „Bocian”
Personenschaden:	eine Person leicht verletzt
Sachschaden:	Segelflugzeug zerstört
Drittschaden:	Flurschaden
Informationsquelle:	Untersuchung durch Beauftragte der BFU
Aktenzeichen:	BFU 15-1269-3X

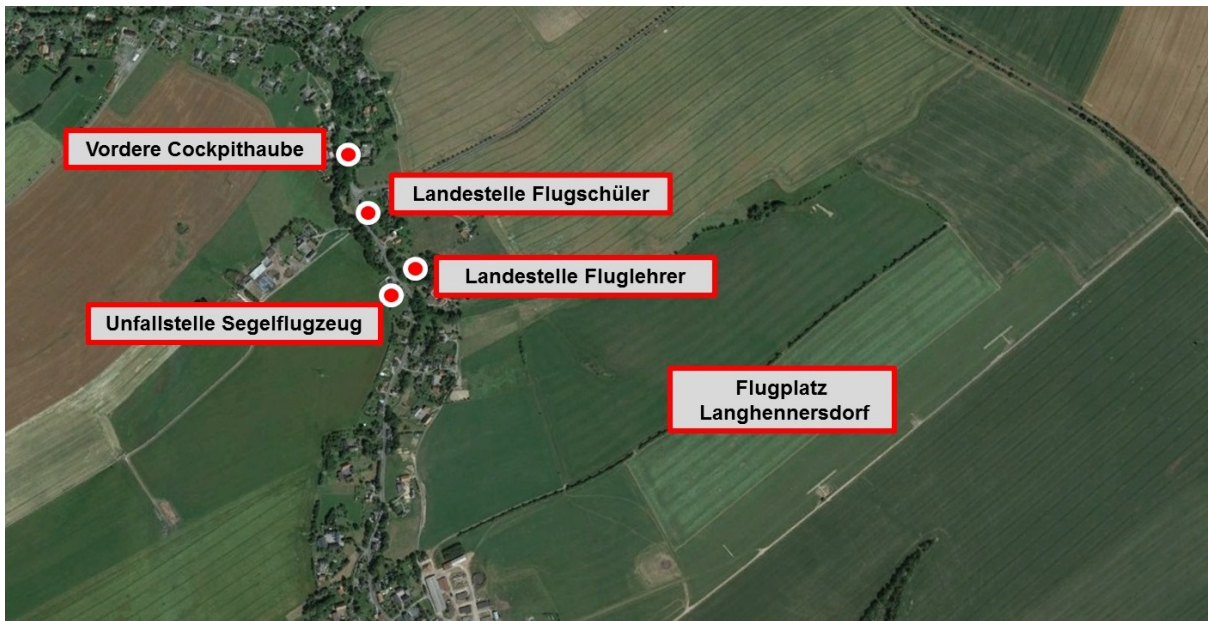
Unfallstelle

Beide Insassen landeten mit ihren automatischen Rettungsfallschirmen unmittelbar neben der Hauptstraße des Dorfes Langhennersdorf und wurden leicht verletzt.

Das Segelflugzeug schlug unweit der Besatzung mit dem Heck in dem Garten eines Eigenheimgrundstückes auf und wurde zerstört. Die vordere Cockpithaube wurde nördlich der Landestellen der Besatzung sowie des Wracks gefunden.

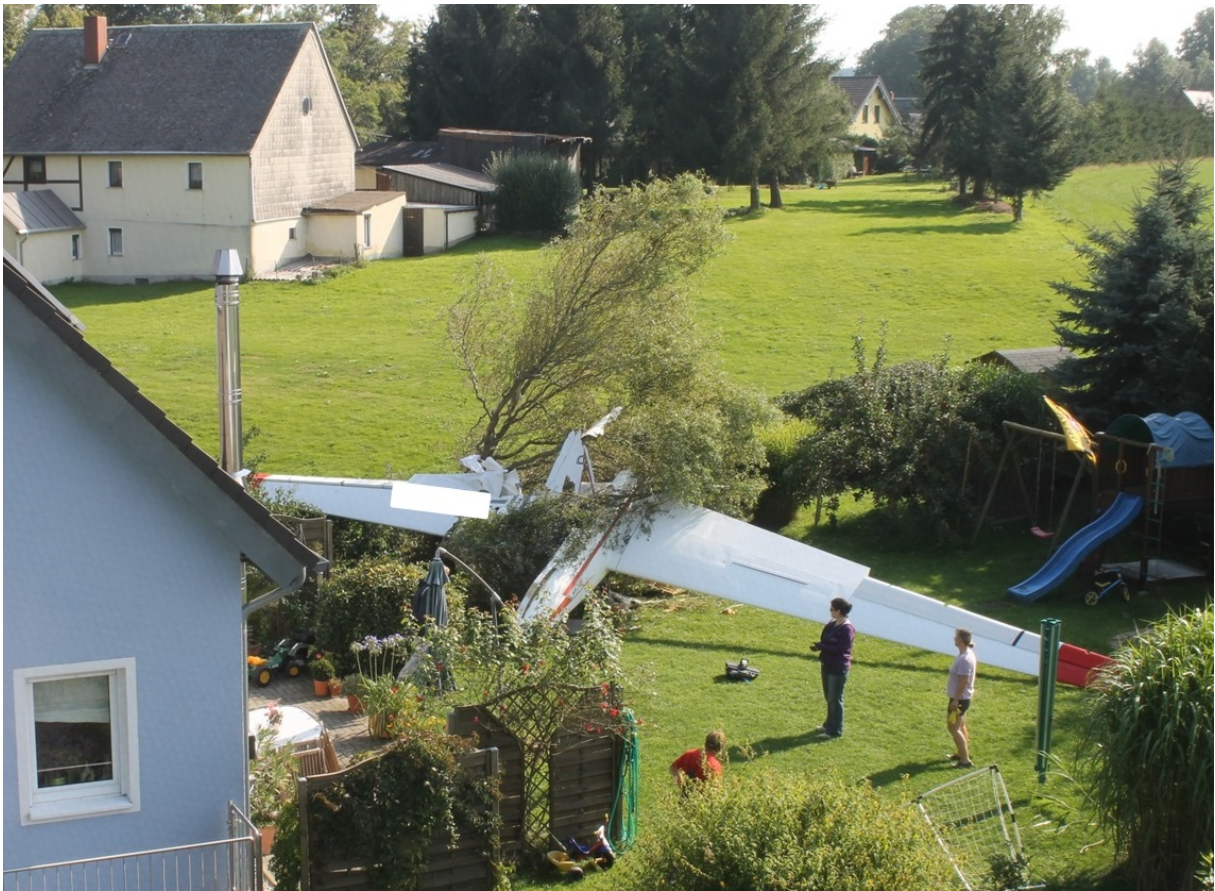
Unfallstelle

Der Abstand zwischen dem Wrack des Segelflugzeuges und der Cockpithaube betrug ca. 250 m. Dazwischen lagen die Landeplätze der beiden Insassen im Bereich von Baum- und Strauchvegetation.

Das Flugzeugwrack befand sich im Garten eines Einfamilienhauses in Rückenlage auf einem zerstörten Baum.

Der vordere Teil des Rumpfes wirkte insgesamt optisch intakt, das hintere Rumpfsegment mit den Leitwerken war mehrfach gebrochen. Beide Tragflächen waren mit dem Rumpf verbunden.

Das Rumpfvorderteil oberhalb der Flugzeugschleppkupplung war eingedrückt. Das Querruder der rechten Fläche war nach unten geklappt. Beide Ansteuerungspunkte dieses Querruders waren herausgerissen.

Die obere Bespannung im Bereich der Störklappen war beschädigt. Die linke Tragfläche war zwischen der Flügelwurzel bis zum Querruder beschädigt.
