Untersuchungsbericht

Art des Ereignisses:	Unfall
Datum:	12. April 2015
Ort:	Oschatz
Luftfahrzeug:	Segelflugzeug
Hersteller / Muster:	Scheibe / L-Spatz 55
Personenschaden:	eine Person tödlich verletzt
Sachschaden:	Luftfahrzeug zerstört
Drittschaden:	keiner
Informationsquelle:	Untersuchung durch Beauftragte der BFU
Aktenzeichen:	BFU 15-0357-3X

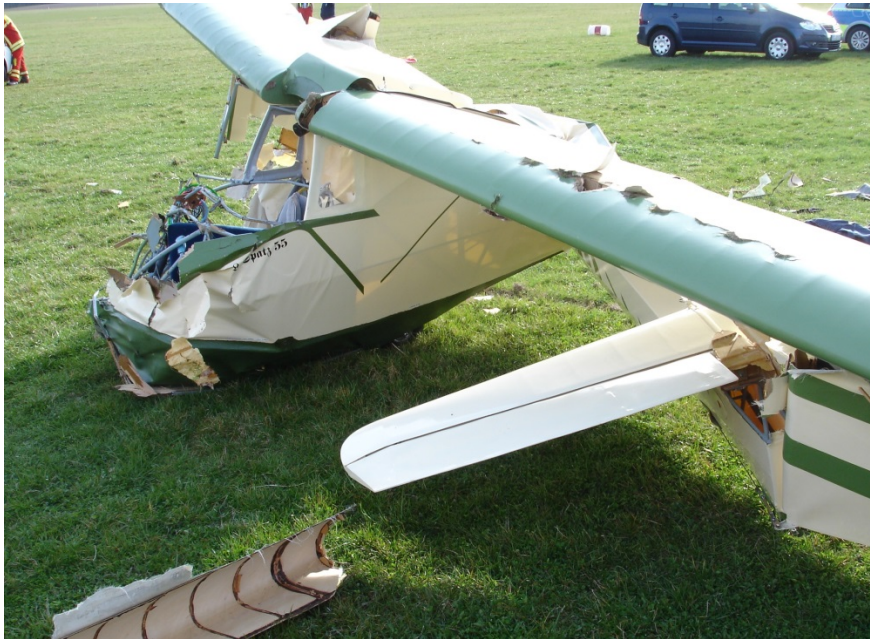
Unfallstelle

Nachdem das Segelflugzeug mit dem rechten Tragflächenende Bodenberührung hatte, bäumte es sich auf und prallte ca. 42 m von der Startstelle entfernt auf den Boden. Auf dem Rücken liegend gelangte das Segelflugzeug in der Motorflugbahn in seine Endlage. Das Ringpaar des Schleppseiles war ausgeklinkt und lag ca. 6 m vom Wrack entfernt. Ersthelfer und Bergungskräfte hatten das Wrack um 180° gedreht und aufgerichtet, um den schwer verletzten Piloten zu bergen.

Alle Bauteile des Segelflugzeuges waren innerhalb einer Fläche von 20 m x 6 m verteilt. Die rechte Tragfläche war in der Mitte zerbrochen, der Kabinenbereich zertrümmert und der Rumpf hinter den Tragflächen abgedreht. Alle Ruderanschlüsse wurden überprüft. Es ergaben sich bei der Untersuchung keine Hinweise auf technische Mängel am Luftfahrzeug.
