Untersuchungsbericht

Art des Ereignisses:	Schwere Störung
Datum:	24. April 2015
Ort:	Abflugbereich Piste 14, Westerland/Sylt
Luftfahrzeug(e):	1. Flugzeug 2. Flugzeug
Hersteller / Muster:	1. Piper Aircraft Cooperation / PA-46-310P 2. The New Piper Aircraft Inc. / PA-34-220T
Personenschaden:	keiner
Sachschaden:	keiner
Drittschaden:	keiner
Informationsquelle:	Untersuchung durch Mitarbeiter der BFU
Aktenzeichen:	BFU 15-0429-7X

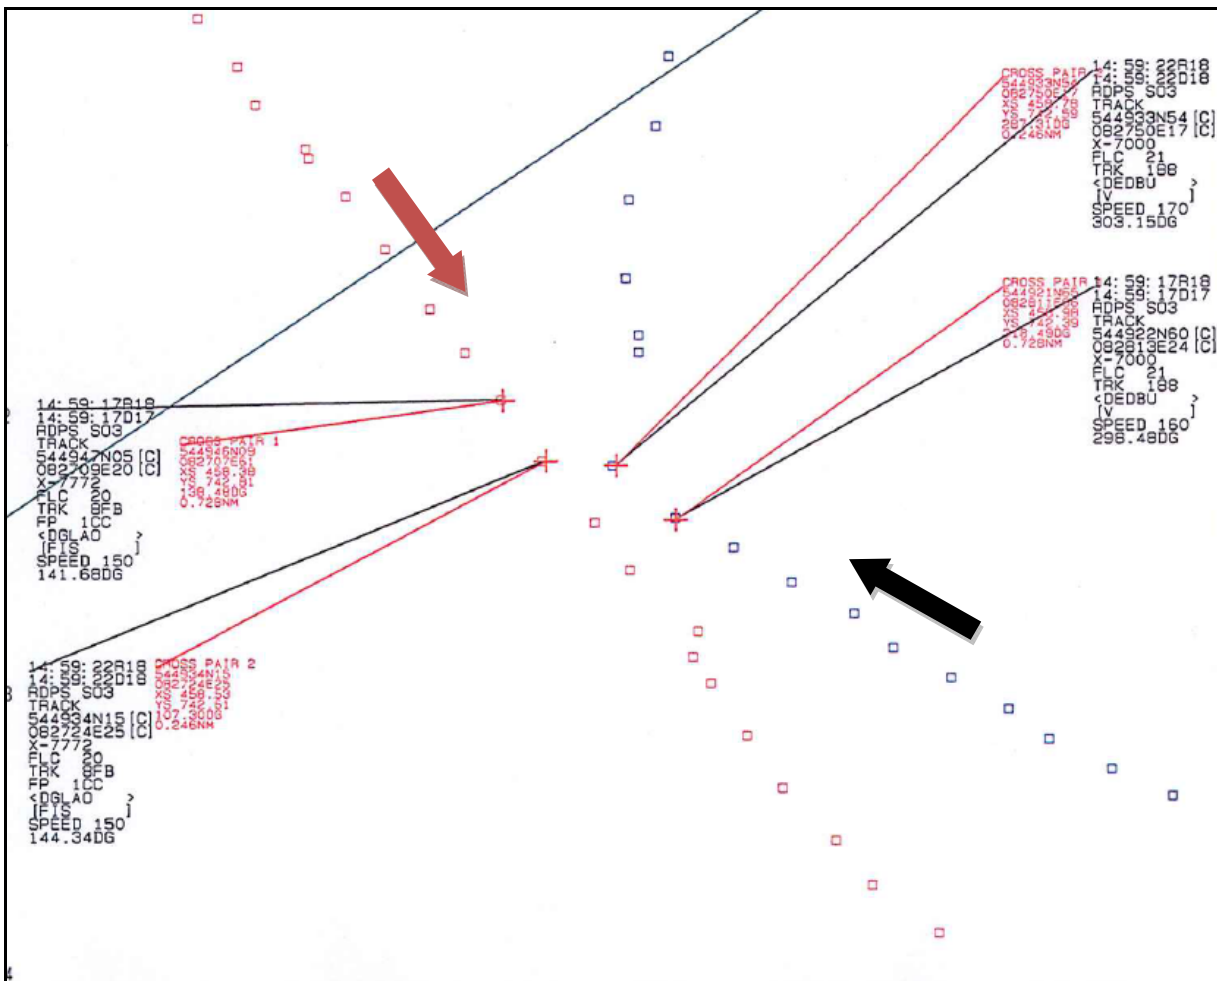
Um 16:59:22 Uhr¹ kam es im Abflugbereich des Flughafens Westerland (Luftraumklasse E) zu einer Annäherung zwischen einer nach Instrumentenflugregeln (IFR) fliegenden PA34 und einer nach Sichtflugregeln (VFR) fliegenden PA46. Laut Radar- daten betrug der geringste Abstand 0,246 nautische Meilen (NM) horizontal und 100 Fuß (ft) vertikal.

Flugwege: PA34 (IFR) rot, PA46 (VFR) schwarz
