Untersuchungsbericht

Art des Ereignisses:	Unfall
Datum:	2. Mai 2015
Ort:	Flugplatz Elz
Luftfahrzeuge:	1. Motorsegler 2. Segelflugzeug
Hersteller / Muster:	1. Diamond Aircraft Industries GmbH / HK 36 TTC „Super Dimona“ 2. Rolladen Schneider / LS 6 b
Personenschaden:	Segelflugzeugführer leicht verletzt
Sachschaden:	Segelflugzeug schwer beschädigt
Drittschaden:	keiner
Informationsquelle:	Untersuchung durch Mitarbeiter der BFU
Aktenzeichen:	BFU15-0450-CX

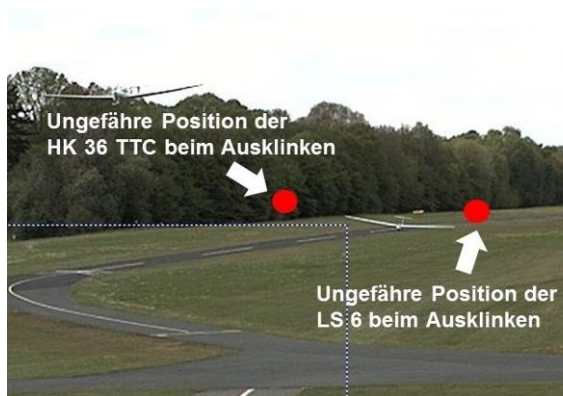
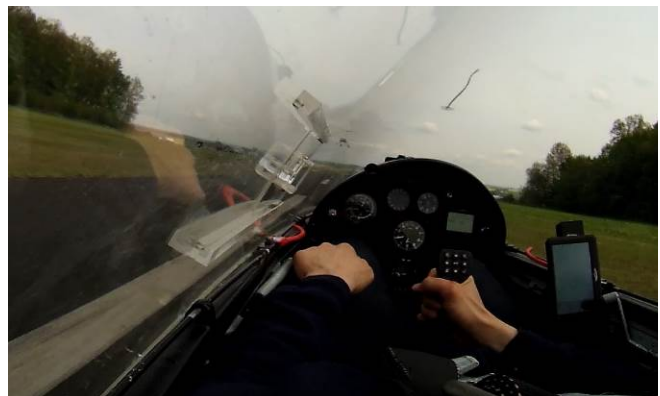
Position Schleppzug beim Ausklinken

Unmittelbar nach dem Abheben der LS 6 b klinkte der Segelflugzeugführer das Schleppseil aus, da er der Meinung war, dass „etwas mit dem Höhenruder nicht stimmen würde“. Nach dem Aufsetzen verließ er die Asphaltpiste um ca. 10 Grad nach links und leitete nach einer Rollstrecke von ca. 200 m durch Ablegen der rechten Tragfläche auf den Boden einen sog. „Ringelpiez“ nach rechts ein, um nach eigenen Angaben das Segelflugzeug vor dem nahen Platzende zum Stehen zu bringen.

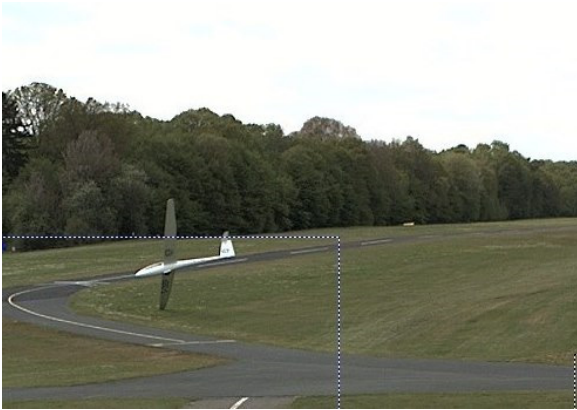
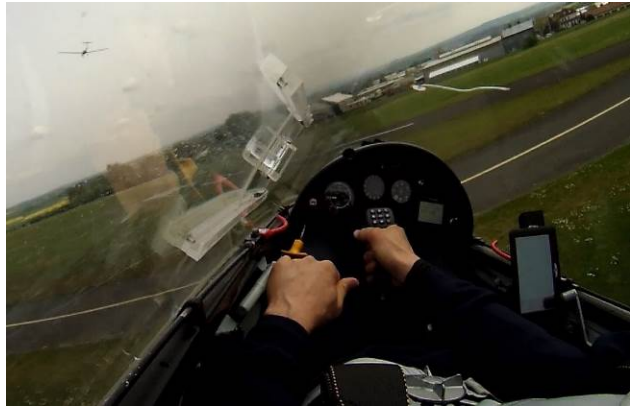
Position LS 6 b beim Ringelpiez

Während der Drehbewegung berührte die rechte Tragflächenspitze vor einem Rollweg den Boden, während die linke Tragfläche sowie der Rumpf nach oben stiegen.

Die Schräglage betrug gemäß Webcam-Aufnahme ca. 45°. Der Rumpf neigte sich laut Video zum Boden hin und schlug dann mit der Rumpfspitze auf.

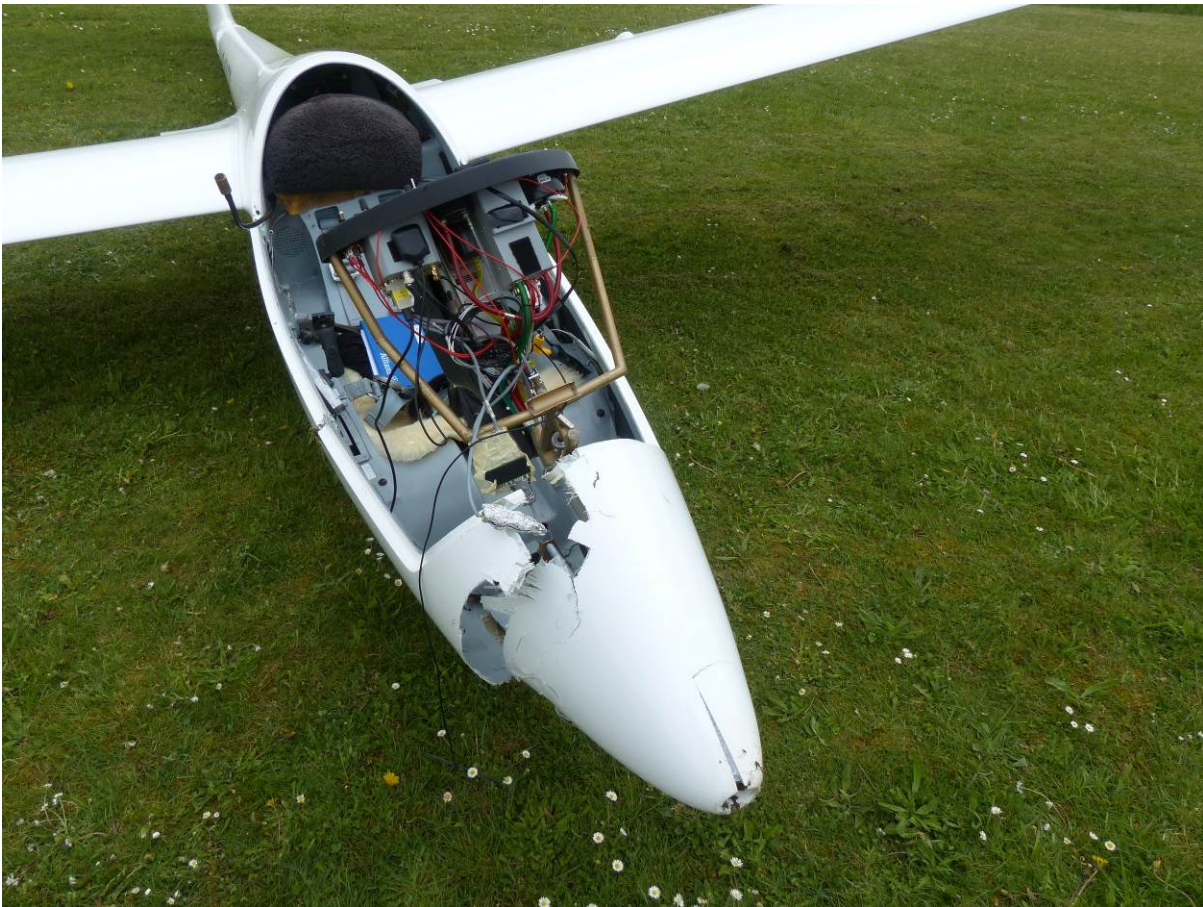
LS 6 b nach dem Unfall

Das Cockpit war gestaucht und an mehreren Stellen eingerissen, die Cockpithaube zersplittert. Die Rumpfröhre war vor dem Leitwerksträger gebrochen.

Der Bremsklappenhebel war fest und unbeweglich, das Gestänge der Bremsklappen geknickt.

Das Trimmrad war blockiert und die Halterung des Trimmrades gebrochen. Die Flugüberwachungsinstrumente zeigten normale Werte an.
