# Untersuchungsbericht

Art des Ereignisses:	Unfall
Datum:	9. Mai 2015
Ort:	Flugplatz Iserlohn-Sümmern
Luftfahrzeug:	Segelflugzeug
Hersteller / Muster:	Schleicher / ASK 13
Personenschaden:	zwei Personen schwer verletzt
Sachschaden:	Luftfahrzeug schwer beschädigt
Drittschaden:	PKW leicht beschädigt
Informationsquelle:	Untersuchung durch Beauftragte der BFU
Aktenzeichen:	BFU 15-0491-3X

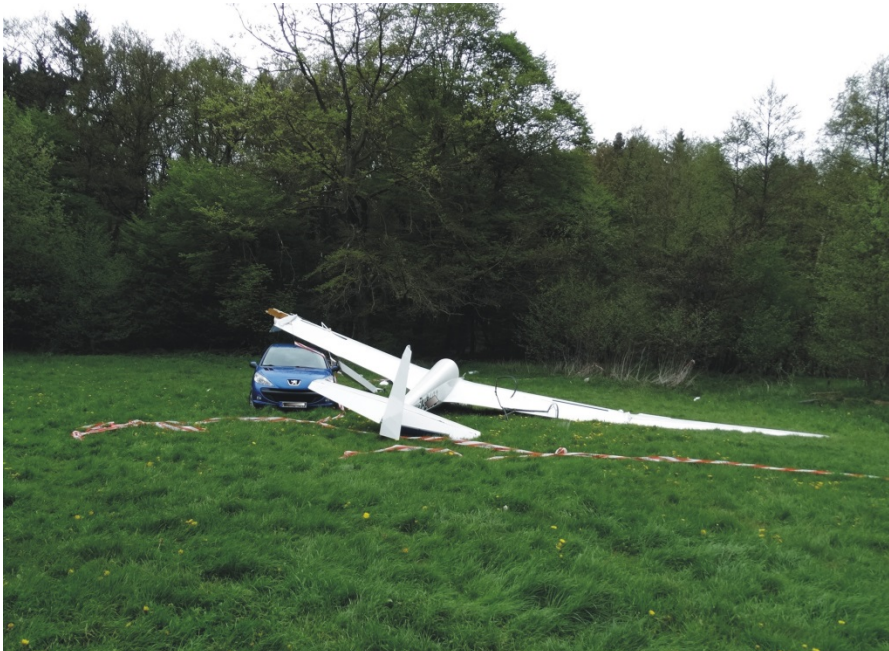
Die Unfallstelle befand sich ca. 25 m hinter einem an den Flugplatz angrenzenden Baumbestand und ca. 40 m von der Schwelle der Landebahn 23 entfernt. Beim Aufprall auf dem Boden wurde der Kabinenbereich des Segelflugzeuges zerstört. In Höhe des Bremsklappenkastens wurden beide Tragflächen zerbrochen. Leitwerk und Rumpf hinter dem Tragflächenverbund waren gering beschädigt. Alle vorgefundenen Brüche am Luftfahrzeug konnten der Baumberührung bzw. dem Aufprall auf dem Boden zugeordnet werden. Technische Mängel am Segelflugzeug wurden bei der Untersuchung nicht festgestellt.
