Untersuchungsbericht

Art des Ereignisses:	Unfall
Datum:	18. Mai 2015
Ort:	Mönchsheide
Luftfahrzeug(e):	Segelflugzeug mit Klapptriebwerk
Hersteller / Muster:	Glaser-Dirks / DG-400
Personenschaden:	Eine Person schwer verletzt
Sachschaden:	Luftfahrzeug zerstört
Drittschaden:	Geringer Flurschaden
Informationsquelle:	Untersuchung durch Beauftragte der BFU
Aktenzeichen:	BFU 15-0538-3X

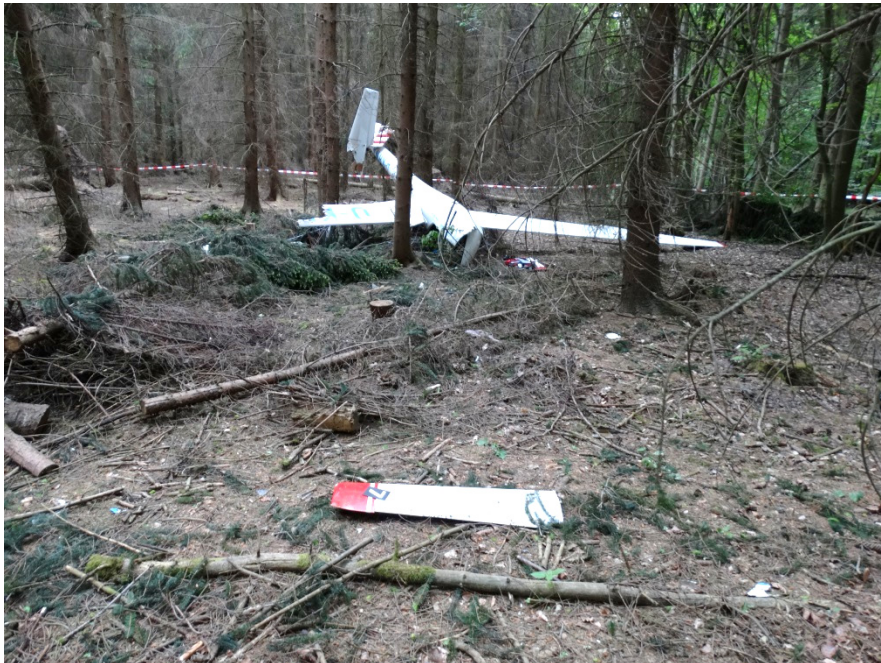
Unfallstelle

Das Luftfahrzeug wurde durch die Hinderniskollision zerstört und der Pilot wurde schwer verletzt.

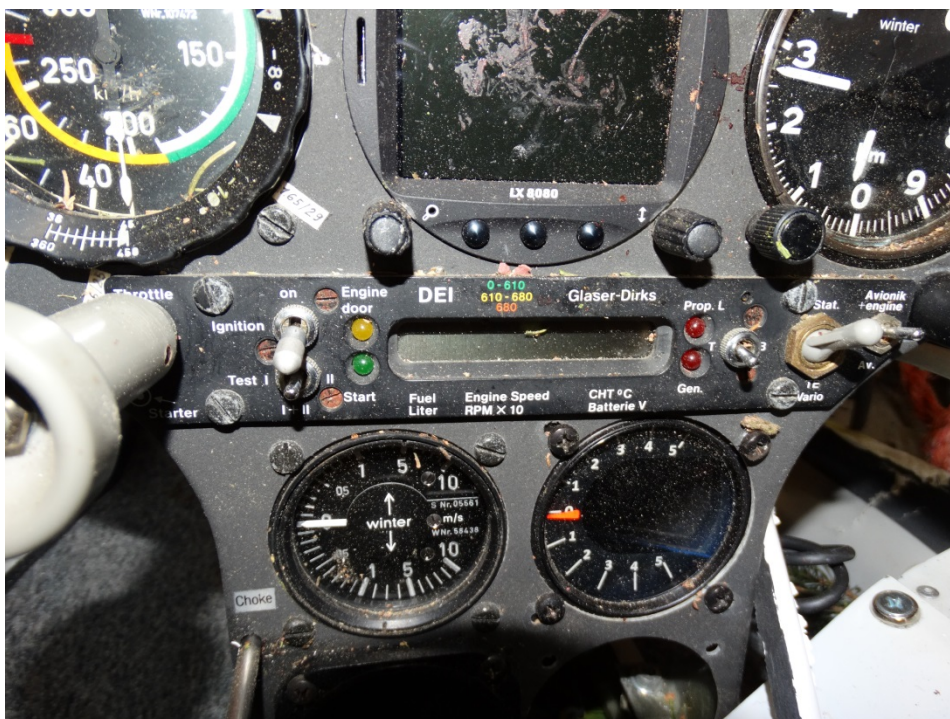
Instrumentierung an der Unfallstelle

Die Unfallstelle befand sich in einem Waldgebiet östlich des Flugplatzes. Aus einem sehr steilen Bahnneigungsflug stürzte das Luftfahrzeug fast senkrecht in den Baumbestand. Die linke Tragfläche zerbrach bei der Hindernisberührung und blieb im Baumkronenbereich über der Unfallstelle hängen. Das Luftfahrzeug gelangte am Boden auf der Oberseite in seine Endlage. Das Leitwerk war abgedreht worden. Das Triebwerk war ausgefahren und das Fahrwerk wurde eingefahren aufgefunden. Bei der Kontrolle der Systeme wurde der Hauptschalter in der Stellung „ON“ und der Zündschalter in der Stellung „OFF“ vorgefunden.

Der Brandhahn war geöffnet und wurde bei der Sicherung des Luftfahrzeuges geschlossen. Überprüfungen am Triebwerk ergaben keine technischen Probleme.
