# Untersuchungsbericht

Art des Ereignisses:	Schwere Störung
Datum:	1. Juni 2015
Ort:	nahe Bergheim
Luftfahrzeuge:	1. Flugzeug 2. Segelflugzeug
Hersteller / Muster:	1. Cessna Aircraft Company / Cessna 172 R 2. unbekannt
Personenschaden:	keiner
Sachschaden:	keiner
Drittschaden:	keiner
Informationsquelle:	Untersuchung durch Mitarbeiter der BFU
Aktenzeichen:	BFU 15-0622-7x

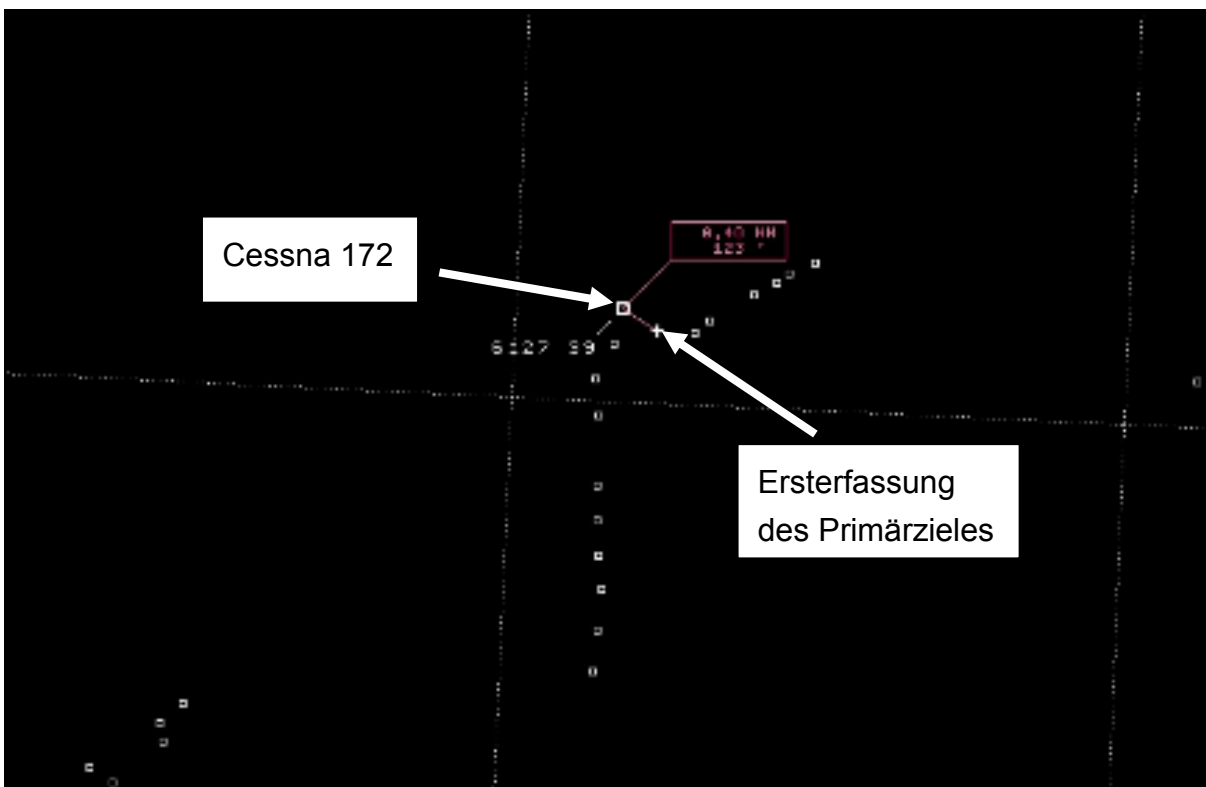
Flugspur

Um ca. 16:27 Uhr<sup>1</sup> kam es zu einer Annäherung zwischen einer nach Instrumentenflugregeln (IFR) fliegenden Cessna 172 R und einem unbekanntem Segelflugzeug. Der verantwortliche Luftfahrzeugführer der Cessna schätzte den Lateralabstand mit ca. 40 bis 60 Meter ein. Das Segelflugzeug habe sich nach Aussage der Besatzung der Cessna direkt unter der Wolkendecke bewegt. Auf den bereitgestellten Radarbildern der Flugsicherungsorganisation waren im Bereich des Flugweges der Cessna zum Ereigniszeitpunkt keine Radarziele erkennbar. Auf den bereitgestellten Radarbildern der Bundeswehr wurde um ca. 16:27 Uhr ein Primärziel, etwa 0,4 nautische Meilen (NM) südöstlich der Cessna dokumentiert. Dieses bewegte sich in nordöstliche Richtung. Die Cessna befand sich zu dieser Zeit auf einem nördlichen Steuerkurs.
