Untersuchungsbericht

Art des Ereignisses:	Unfall
Datum:	4. Juni 2015
Ort:	Flugplatz Ottengrüner Heide
Luftfahrzeug:	Segelflugzeug
Hersteller / Muster:	VTC / Cirrus-VTC
Personenschaden:	eine Person schwer verletzt
Sachschaden:	Luftfahrzeug schwer beschädigt
Drittschaden:	keiner
Informationsquelle:	Untersuchung durch Beauftragte der BFU
Aktenzeichen:	BFU 15-0647-3X

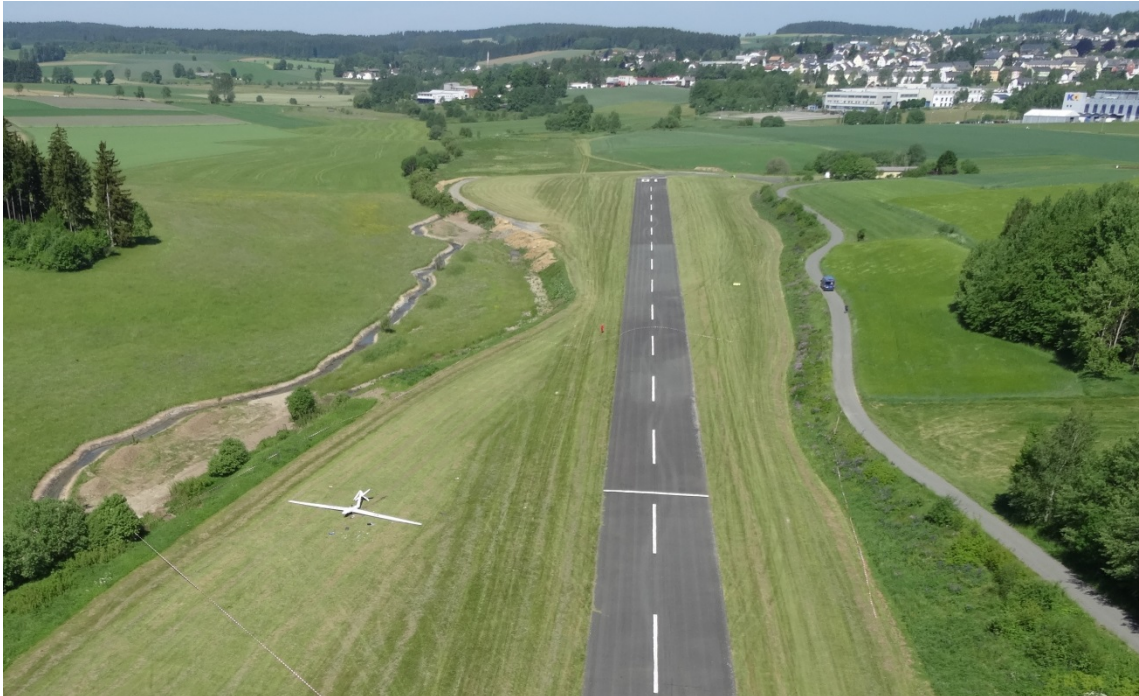
Unfallstelle

Nach Zeugenaussagen verlief der zweite Startversuch beim Anrollen am Boden normal. Nach dem Abheben wurde beobachtet, wie das an der Schwerpunktkuppelung geschleppte Segelflugzeug nach rechts ausbrach und anschließend wieder in Richtung Bahnmitte zurückkehrte. Auf der Asphaltbahn kam es zum Bodenkontakt mit dem Fahrwerk und danach wurde beobachtet, wie das Schleppflugzeug überstiegen wurde und das Segelflugzeug sich um die Längsachse nach rechts drehte. In Rückenlage fliegend berührte das rechte Flächenende zuerst den Boden und anschließend prallte das Segelflugzeug flach auf den Rasenstreifen neben der Asphaltbahn.

Das Luftfahrzeug wurde schwer beschädigt und der Pilot wurde schwer verletzt geborgen.

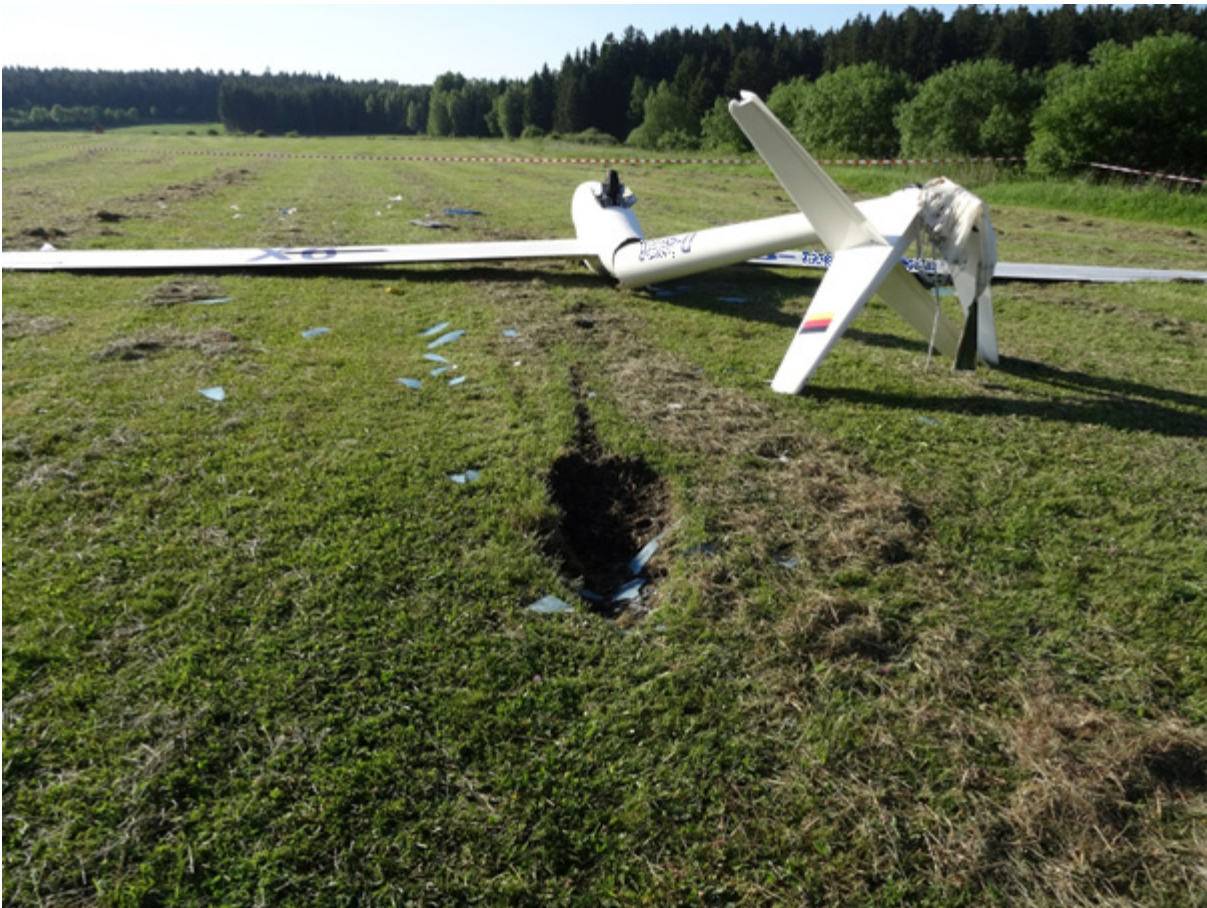
Endlage des Segelflugzeuges

Das Segelflugzeug kam ca. 25 m südlich neben der Asphaltbahn hinter der Halbbahnmarkierung in Rückenlage zum Liegen. Die Kabinenverglasung wurde zerstört und hinter den Tragflächen war der Rumpf zerbrochen. Das Schleppseil war gerissen und das Ringpaar mit einem ca. 40 m Seilstück lagen 30 m vor dem Segelflugzeug.

Das Fahrwerk war ausgefahren und die Bremsklappen waren entriegelt. Am Luftfahrzeug wurden schwere Strukturschäden an den Tragflächen festgestellt. Bei der Untersuchung des Luftfahrzeuges gab es keine Hinweise auf technische Mängel.
