Untersuchungsbericht

| Art des Ereignisses: | Unfall |
| Ort: | Sonderlandeplatz Pinnow |
| Hersteller / Muster: | Alexander Schleicher Flugzeugbau / ASW 19 b |

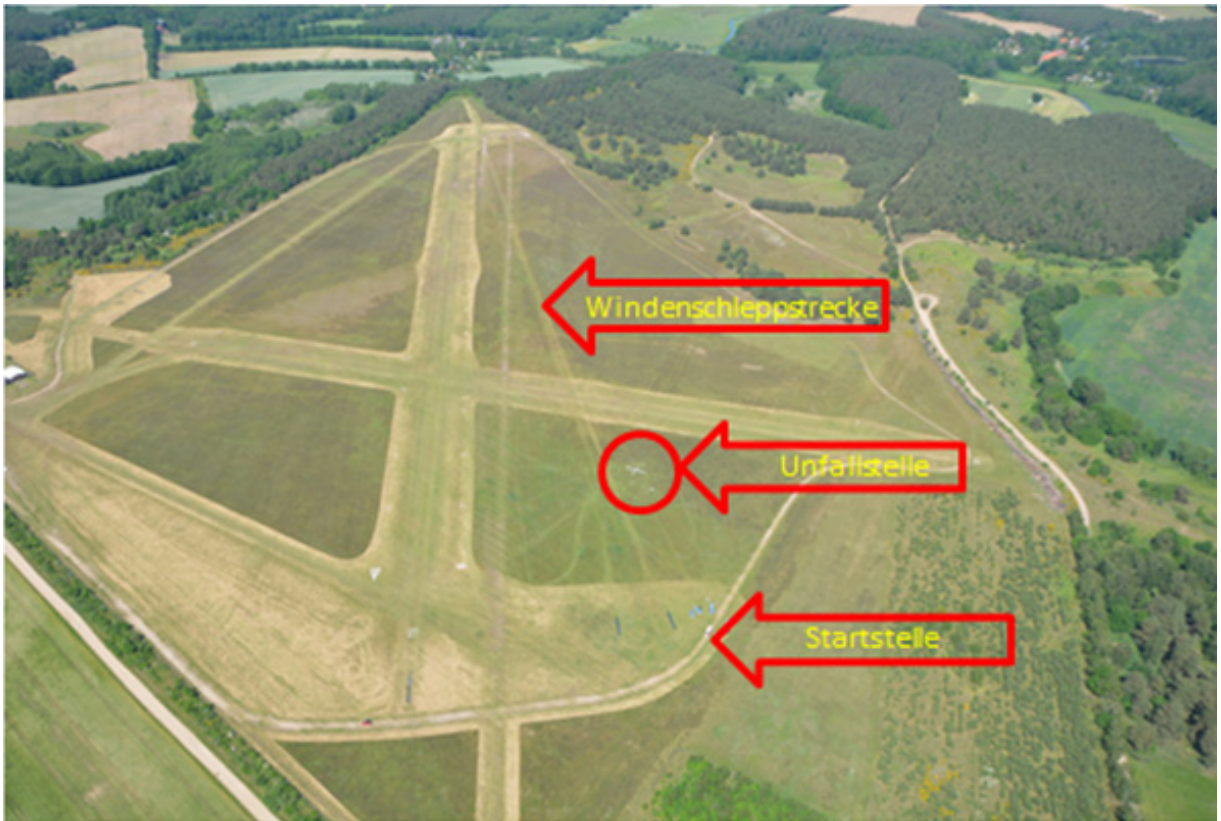
Für die Startart Windenstart wird die Winde in einem Bereich in der Verlängerung der Piste 01 platziert und das Schleppseil wird im Bewuchs abseits der Piste ausgelegt. Die Startrichtung ist dadurch um etwa 10° nach Westen gedreht und weist etwa nach Norden.

Die Startstelle am Flugplatz Pinnow war im Startbereich bis ca. 40 m vom Startpunkt aus kurz gemäht. Danach hatte der Bewuchs eine Höhe von etwa 40 cm.

Sonderlandeplatz Pinnow, Blick nach Norden
