Untersuchungsbericht

Art des Ereignisses:	Unfall
Datum:	5. Juli 2015
Ort:	nahe Mülheim / Mosel
Luftfahrzeug:	Hubschrauber
Hersteller / Muster:	DB Aerocopter Ltd. / AK1-3
Personenschaden:	keiner
Sachschaden:	Luftfahrzeug schwer beschädigt
Drittschaden:	keiner
Informationsquelle:	Untersuchung durch Mitarbeiter der BFU
Aktenzeichen:	BFU 15-0821-CX

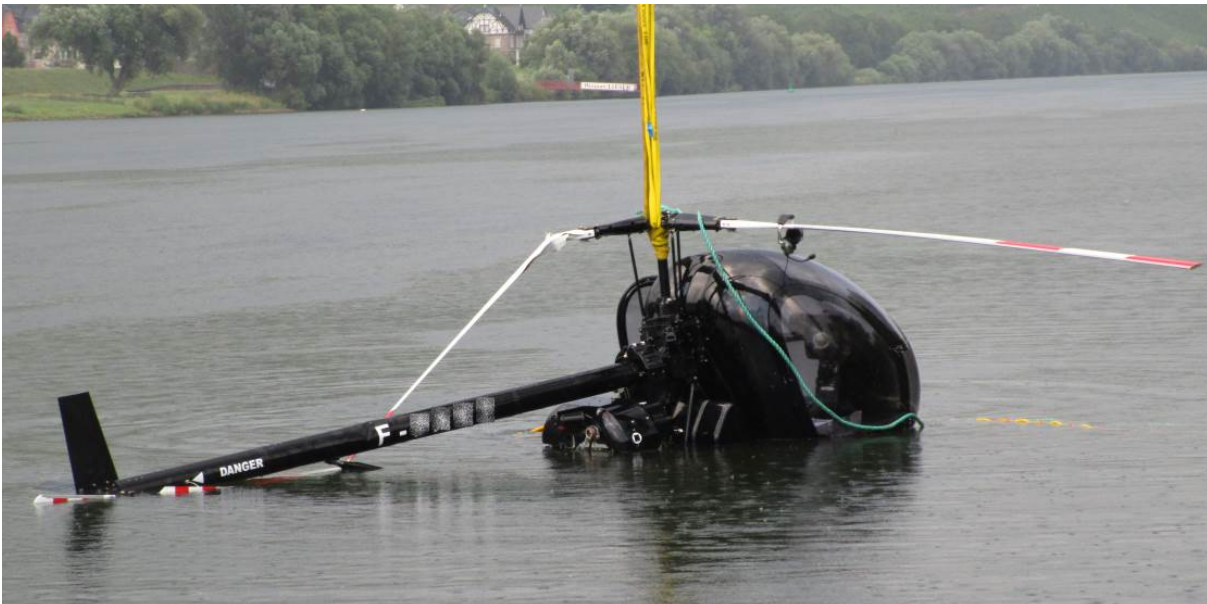
Nach der Bergung wurde der Hubschrauber vor Ort untersucht. Ein Rotorblatt war geknickt und der Heckausleger hatte auf Höhe des Kennzeichens auf der rechten Seite eine Delle.

Beschädigungen des Hubschraubers am Rotor sowie Heckausleger
