# Untersuchungsbericht

Art des Ereignisses:	Unfall
Datum:	18. Juli 2015
Ort:	Flugplatz Flensburg-Schäferhaus
Luftfahrzeug:	Segelflugzeug
Hersteller / Muster:	Glasflügel / Club Libelle H 205
Personenschaden:	Pilot schwer verletzt
Sachschaden:	Luftfahrzeug schwer beschädigt
Drittschaden:	keiner
Informationsquelle:	Untersuchung durch Beauftragte der BFU
Aktenzeichen:	BFU 15-0892-3X

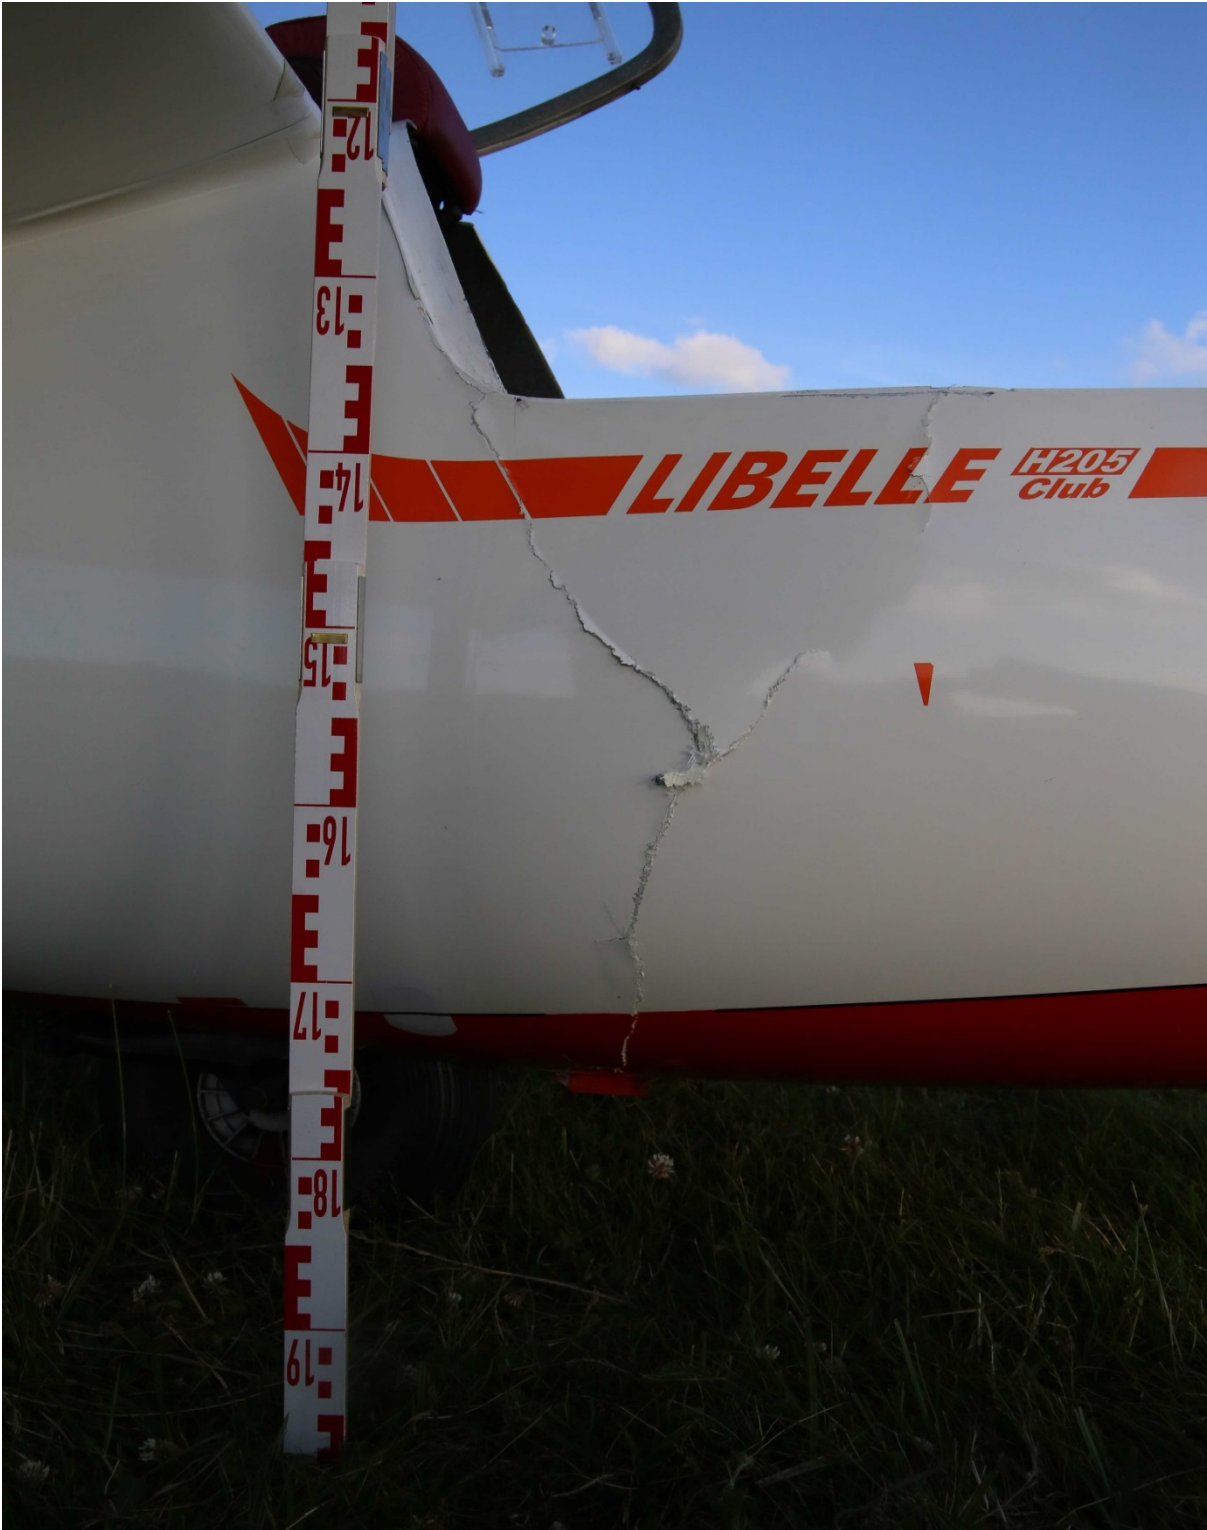
Die Flugzeuglängsachse war in Richtung 235° ausgerichtet. Der Rumpf war im Cockpitbereich mehrfach gebrochen und delaminiert.

Cockpit rechte Seite

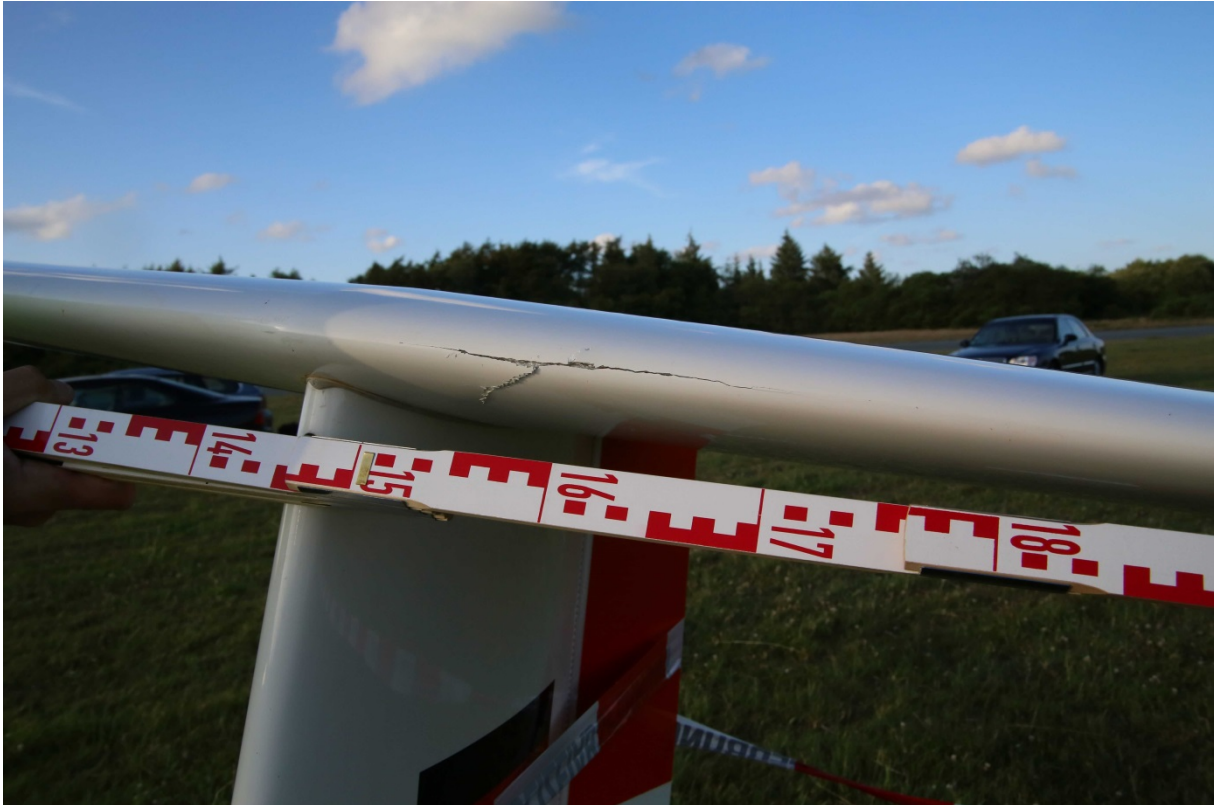
Die Dämpfungsfläche des Höhenleitwerkes wies an ihrer Vorderkante einen ca. 20 cm langen Riss auf.

Beschädigung am Höhenleitwerk
